# VEGÅRSHEI

GAMLE SKEIMOVEIEN 45

# Tilstandsrapport

## ENEBOLIG

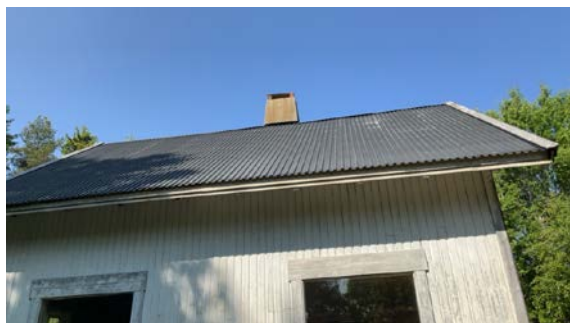
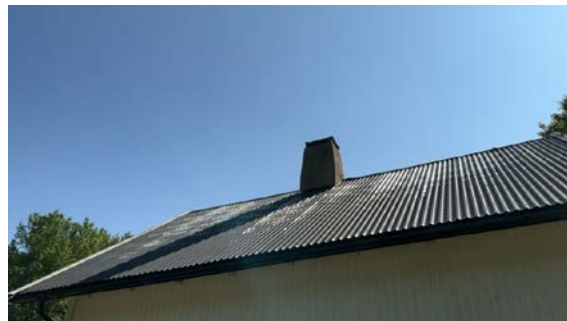
- Mer enn halvparten av forventet brukstid er passert på taktekkingen.
- Mer enn halvparten av forventet brukstid er passert på undertak.
- Det er avvik:

Stålplater har angrep av rust.

- Tidspunkt for utskiftning av taktekking nærmer seg.
- Tidspunkt for utskiftning av undertak nærmer seg.

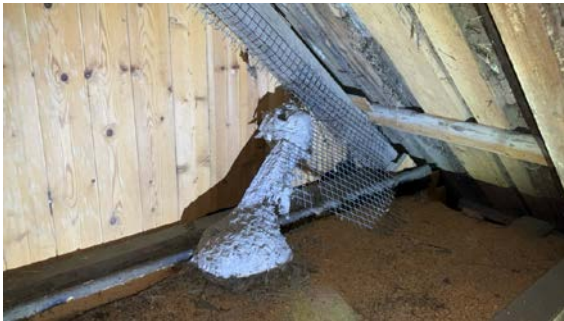
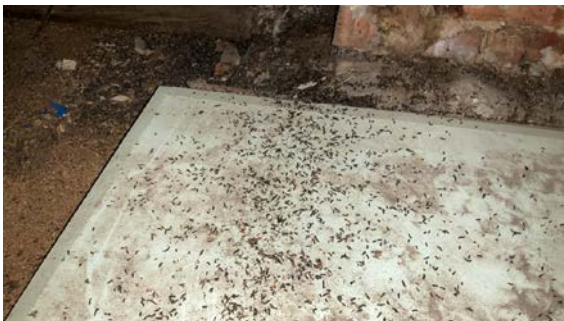
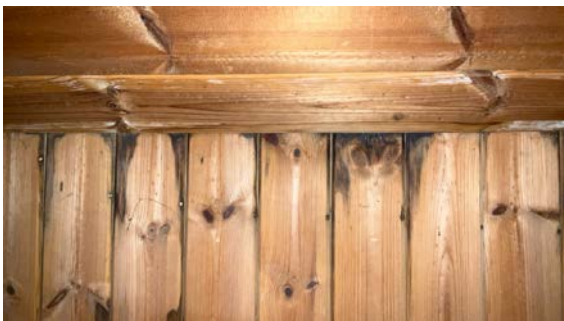
### Takkonstruksjon/Loft

På undertak/takkonstruksjon er det noen opptørkede fuktmerker etter tidligere lekkasjer, vepsebol og noe angrep av skadedyr. På befaringsdagen føy det flaggermus på loft.

Behov for tiltak.

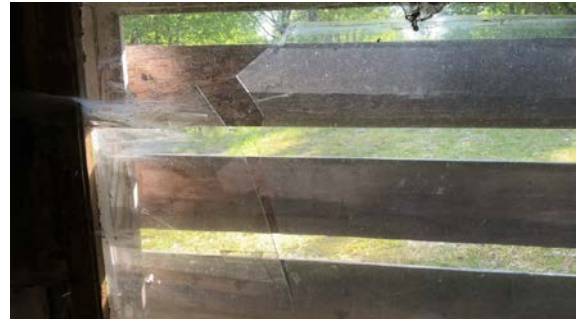
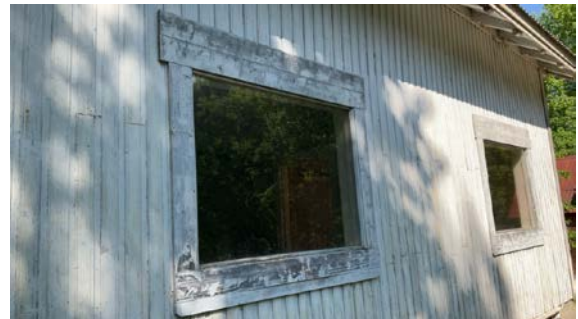
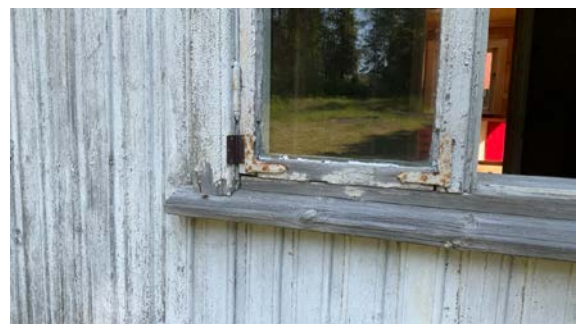
## TG 3 Vinduer

Eldre vinduer i tre med enkle glass og 3 vinduer i tre med 2-lags glass fra 1974.

Behov for utskiftinger og mulig renovering av enkelte vinduer.

**Kostnadsestimat: 50 000 - 100 000**

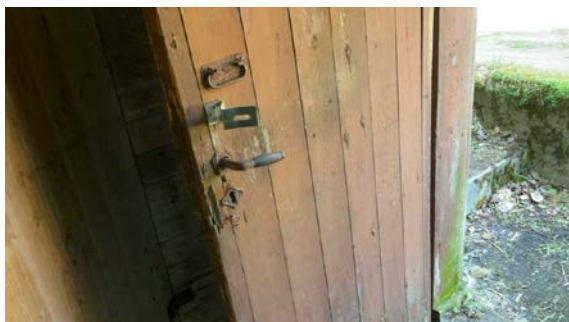
## TG 1 Dører - 2

Inngangsdør er skiftet ut.

Kjellerdør må skiftes ut.

**Kostnadsestimat: Under 10 000**

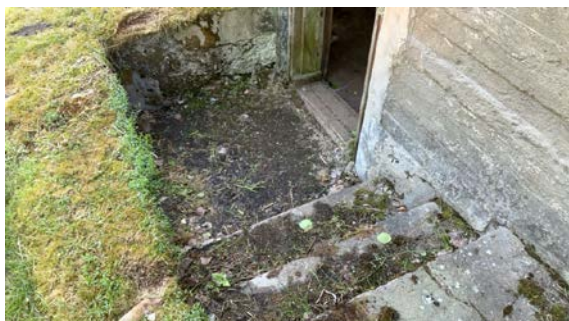
Trapp har slitasje og sprekker.

Behov for tiltak.

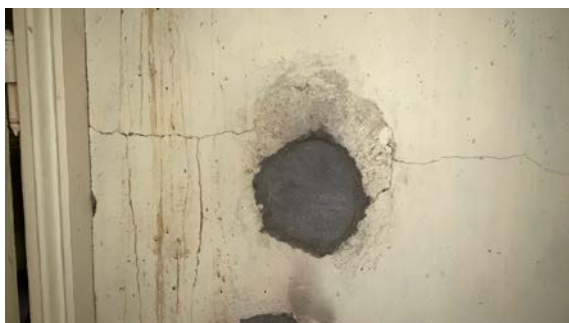
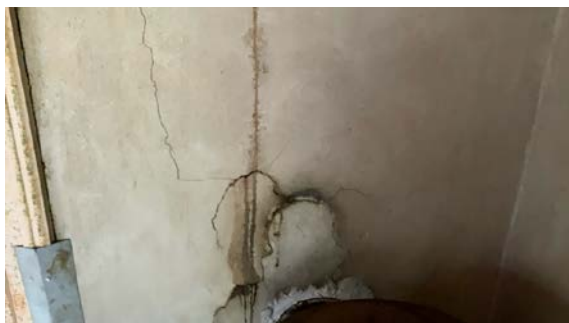
Pipe/puss har noen sprekker. Vedovner med slitasje og noen manglende ubrennbar plate på gulv.

Behov for pipe rehabilitering kan ikke utelukkes og utskifting av vedovner.

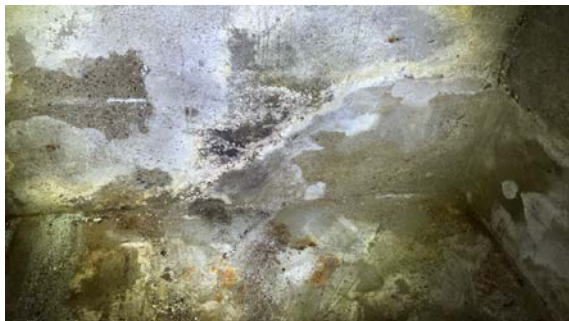
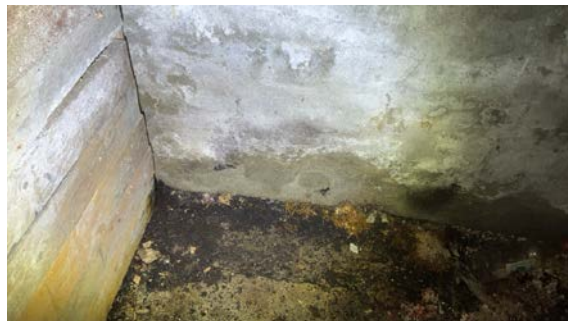
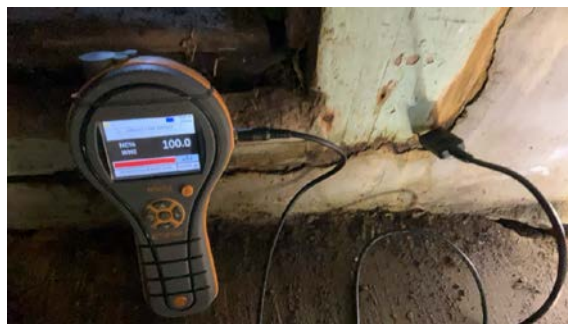
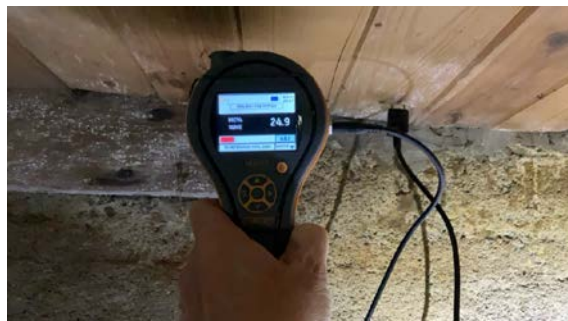
## TG 3 Rom Under Terreng

- Det er påvist synlig fuktighet på mur/gulv i kjeller.

I kjeller er det synlig fukt inntrengning. Ved fuktmåling med pigger i treverk i himling ble det målt 24,9 vekt% fukt og i treverk mot gulv 100 vekt% fukt/helt vått.

- Det må foretas tiltak for å redusere/begrense fuktgjennomtrenging inn i kjeller.

**Kostnadsestimat: 10 000 - 50 000**

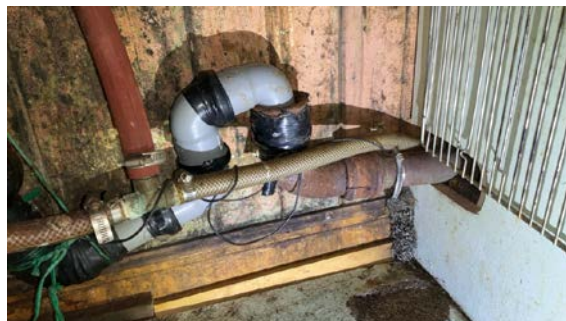
#### TG 3 Avløpsrør

Eldre avløpsrør av plast og støpejern.

Avløpsrør må skiftes ut.

Kostnadsestimat: 10 000 - 50 000

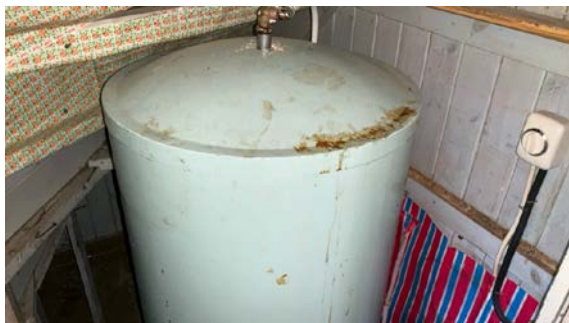
## TG 3 Varmtvannstank

Eldre ca. 200 liters varmtvannstank.

Varmtvannstank må skiftes ut.

**Kostnadsestimat: Under 10 000**

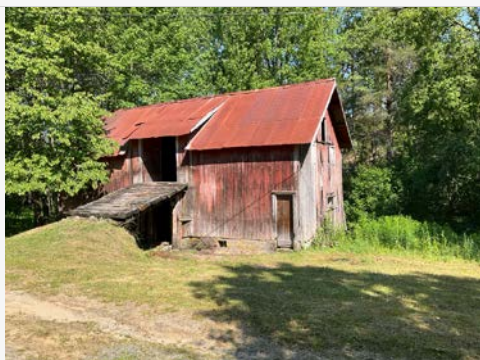
## Uthus

Uthus er i svært dårlig stand med blant annet store råteskader. Bygget må totalrenoveres eller saneres/rives.

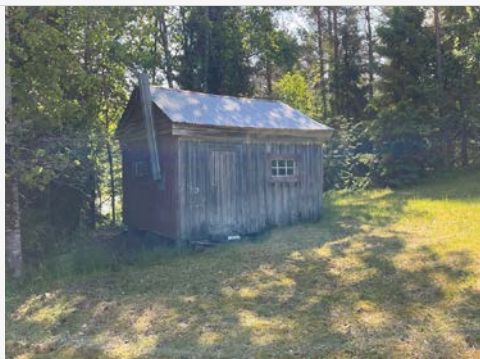
## Bu

Bu er i svært dårlig stand med blant annet store råteskader. Bygget må totalrenoveres eller saneres/rives.
