# ARENDAL

KITTELSBUKTVEIEN 28, 4836 ARENDAL

Rapportdato: 10.09.2024

# Tilstandsrapport

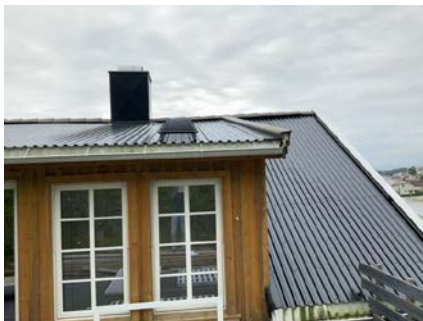
Stålplater, betongtakstein og undertak fra 2020 besiktiget fra terrasse.  
Takflaten mot veien er svært begrenset kontrollert fra bakkenivå på lang avstand.

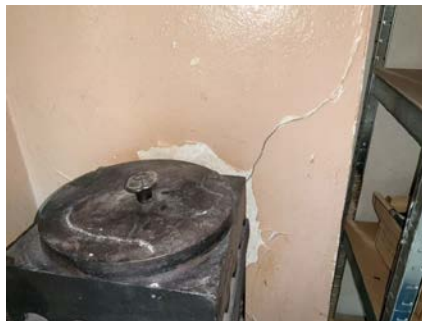
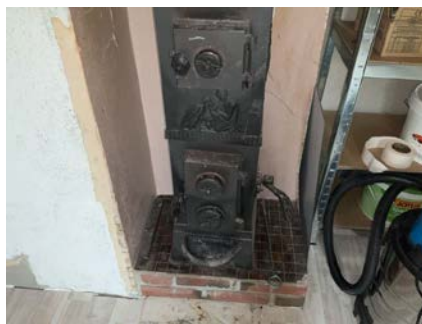
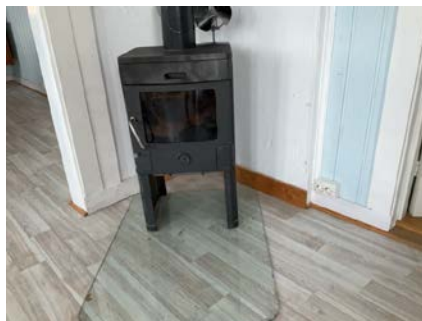
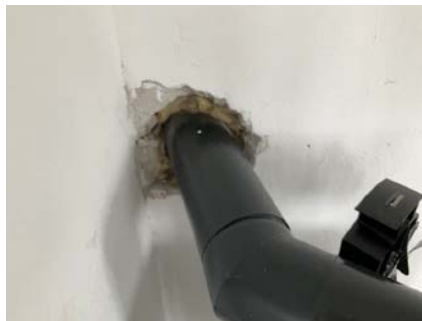
Store deler av forventet brukstid på pipe er oppbrukt. Pipe har sprekker i loftsetasjen og det er ikke tett skikkelig ved røkrør til vedovn i 2 etasje.

Pipe bør undersøkes nærmere. Tidspunkt for pipe rehabilitering kan nærmer seg

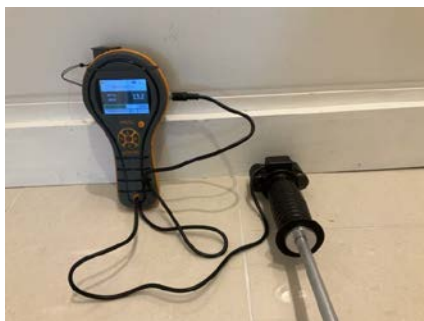
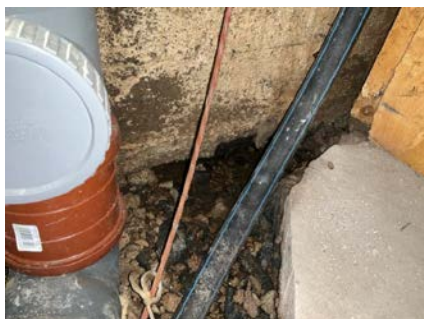
## TG 2 Rom Under Terreng

I kjeller er det synlig fukt inntrengning i bunnen av grunnmur. Eldre treverk i kjeller har noe angrep av borebille.

Behov for tiltak må vurderes.

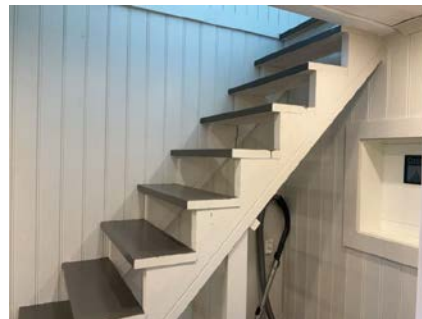
## TG 3 Innvendige trapper

Innvendig trapp i treutførelse.

- Håndløper bør monteres, men det var ikke krav på byggetidspunktet.
- Rekkverk må monteres for å lukke avviket.

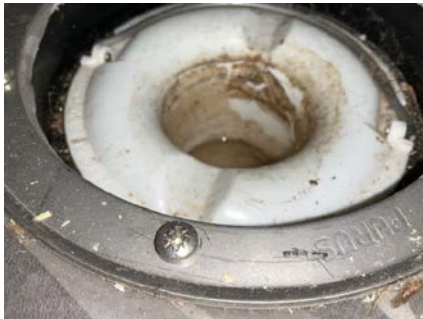
Belegg er klemt under klemring i sluk.

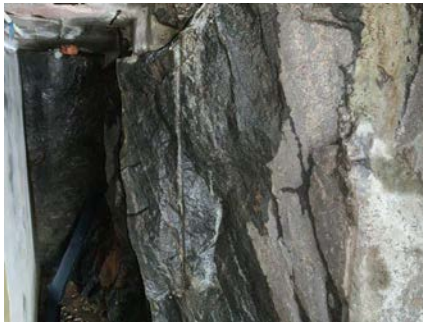
En eventuell drenering har begrenset effekt da det er synlig fukt inntrengning i bunnen av grunnmur i kjeller. Det er også nærmest umulig og drenere på en tomt som denne uten å sprengte bort fjell på baksiden.

Terrengforhold på denne tomten er ikke lett gjøre noe med.
