# LILLESAND

VALLESVERDVEIEN 425 OG 427

# Gnr. 51, Bnr. 36

Rapportdato: 02.02.2022

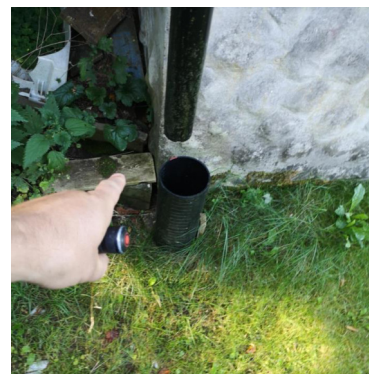
### Nedløp og beslag - avvik

TG 2

Lokal utbedring.

- Det må foretas tiltak for å lukke avviket.

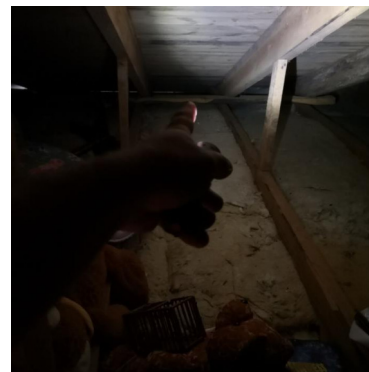
TG 2

Skjolder på overflater.

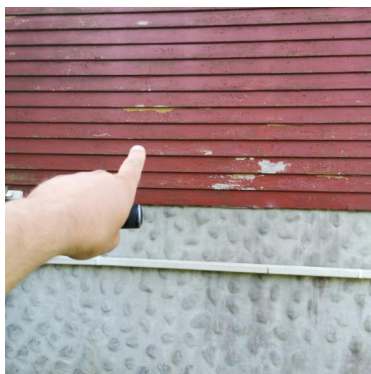
## Veggkonstruksjon - avvik

TG 2

Oppgraderingsbehov.

- Det må foretas tiltak for å lukke avviket.

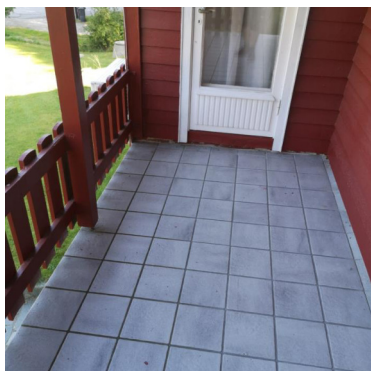
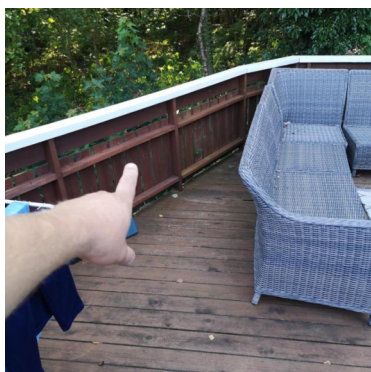
## Balkonger, terrasser og rom under balkonger - avvik

TG 2

Lavt rekkverk.

Rekkverk med skjevheter.

- Det er ikke krav om utbedring av rekkverkshøyde opp til dagens forskriftskrav.
- Utbedring av avvik.

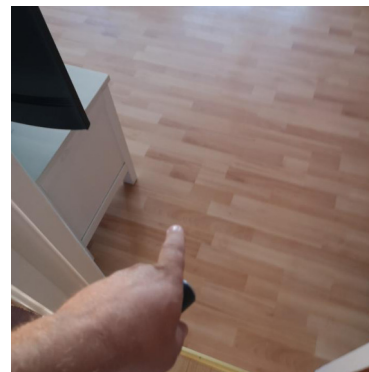
TG 2

Skader på stuegulv.

- Det er påvist andre avvik:
- Noe bruksslitasje på enkelte gulvflater, ellers fremstår overflater i normal teknisk stand. Overflater generelt er noe aldrende.

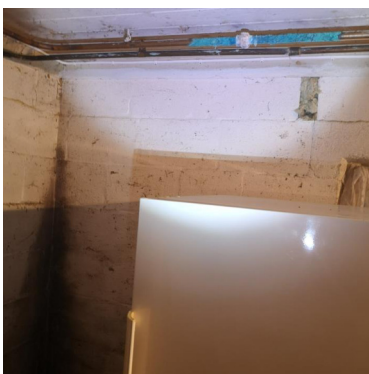
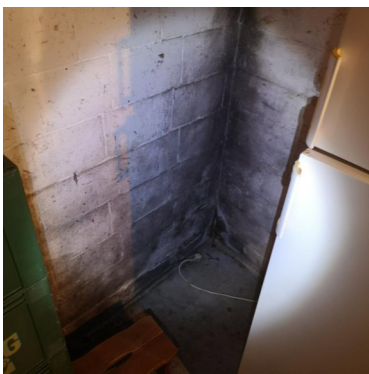
Fukt i grunnmur.

- Det er registrert fuktskjolder/fuktskader på overflater.

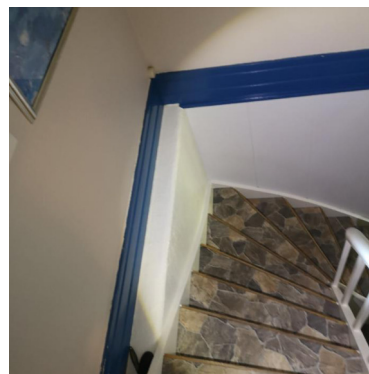
## Innvendige trapper - avvik

TG 2

Manglende håndløper.

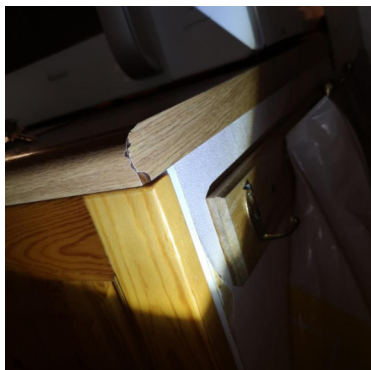
#### Overflater og innredning - avvik

TG 2

Lokale skader.

- Det er påvist andre avvik:
- Stedvis skader på overflater.

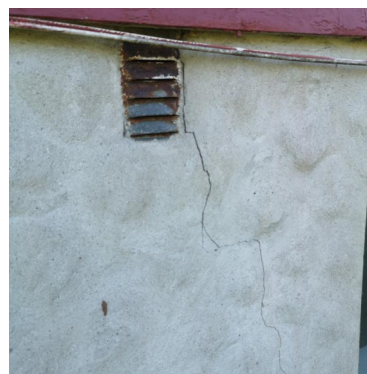
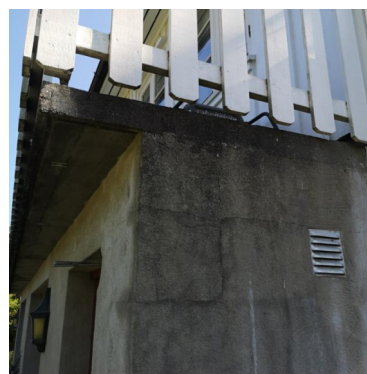
- Grunnmur har stedvise setninger som skyldes tidligere setninger i grunnen. Grunnen og fundamentene vurderes å kunne ivareta sin tekniske funksjon.

Sprekker i mur.

- Det er registrert symptomer på setninger i grunnen i form av sprekker i grunnmur.

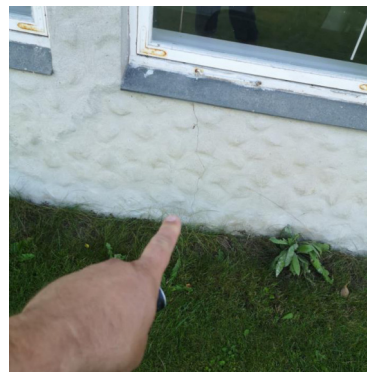
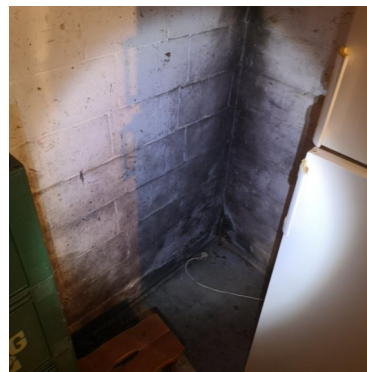
- Fuktsøk i kjellerboder viser at det er tegn til fuktvandring i deler av grunnmurene. Årsaken vurderes i sammenheng med aldrende drenering. Se i tillegg kommentarer under "Drenering" og "Rom under terreng".
- Grunnmur har sprekker, se tidligere kommentarer under "Byggegrunn".
- Grunnmur vurderes å kunne ivareta sin tekniske funksjon.

Sprekker i murer.

Fukt i grunnmur.

- Grunnmuren har sprekke-dannelser.
- Det er registrert skråriss som er symptom på setninger.

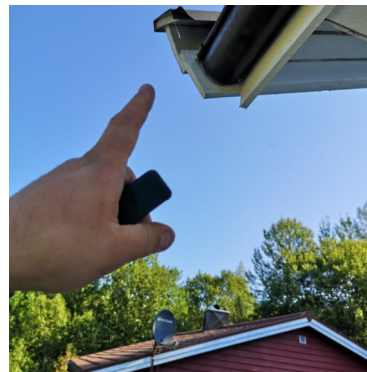
## Nedløp og beslag - avvik

! TG 2

Avflassinger på beslag.

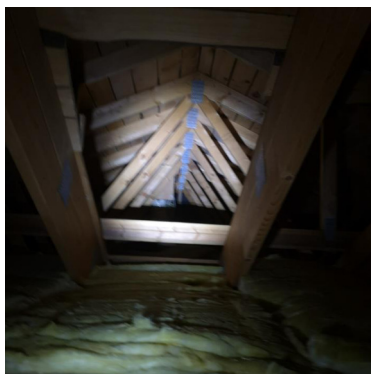
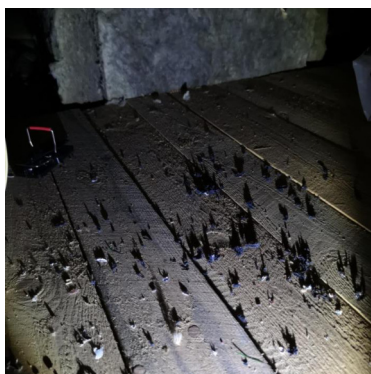
## Takkonstruksjon/Loft - avvik

! TG 2

Skjolder på overflater.

Spør etter mus.

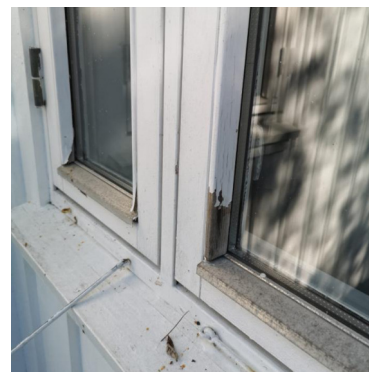
Utvendig vedlikehold må påregnes.

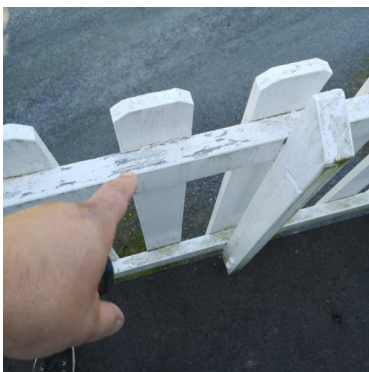
- Konstruksjonene fremstår som noe aldrende og har vedlikeholdsbehov.
- Avvik er kommentert under neste punkt i rapporten.

Vedlikeholdsbehov.

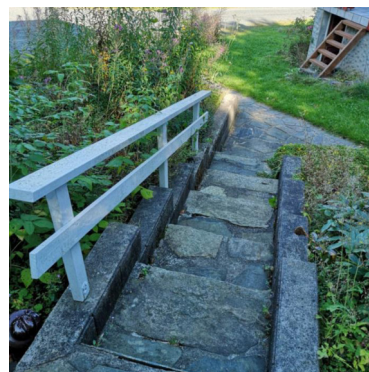
- Konstruksjonen er noe aldrende og har vedlikeholdsbehov.

Aldrende trappekonstruksjoner.

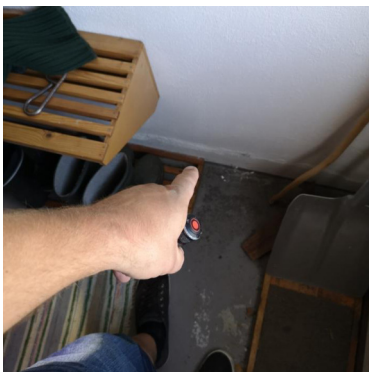
- Hulltaking er ikke foretatt da det er synlig fukt på overflater.

Fukt i grunnmur.
