# TVEDESTRAND

ØSTERÅVEIEN 124, 4904 TVEDESTRAND

# Tilstandsrapport

## ENEBOLIG

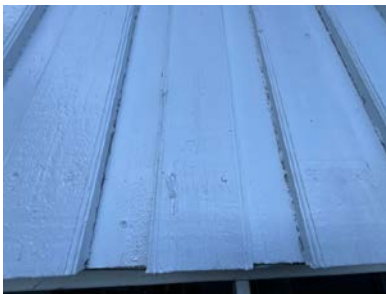
Skader i kledningen.

- Uten tilstrekkelig lufting bak bordkledningen kan fuktighet som trenger inn bak bordene eller gjennom veggen innenfra ikke tørke opp. Dette skaper ideelle forhold for råtesopp og muggvekst.
- Råteskader i bordkledningen kan fortsette å utvikle seg både i tilliggende bordkledning og til bakenforliggende veggkonstruksjon, dersom en ikke foretar tiltak.

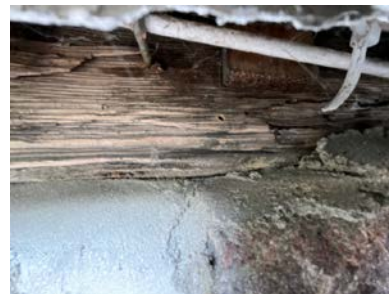
Fukt i bunnsvill i front.

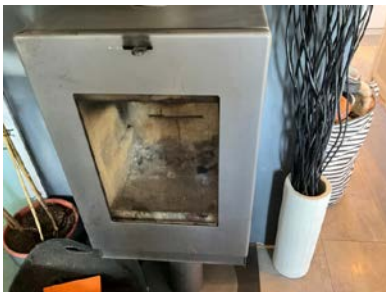
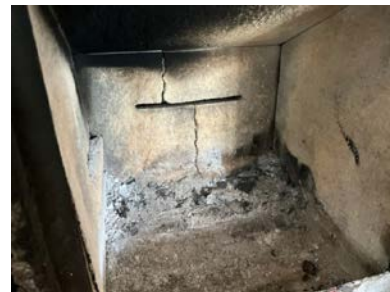
Knekt stein i ovnen.

- Tidspunkt for piperehabilitering nærmer seg.

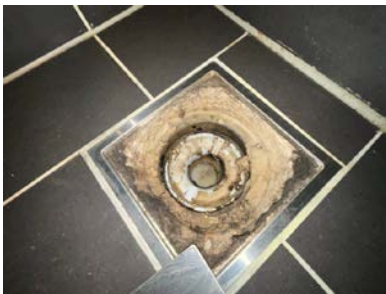
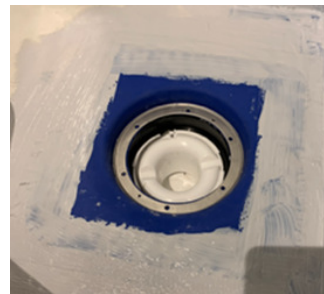
Dokumentert utførelse på membranen i dusjen.

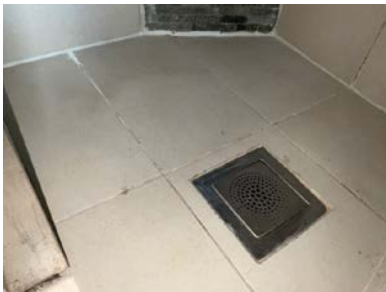
## KJELLER > BAD

### 1 TG 2 Sluk, membran og tettesjikt

- Uten tilfredsstillende klemring er det vanskelig å sikre en vanntett overgang mellom smøremembranen og sluket. Dette øker risikoen for at vann kan sive ned langs sidene av sluket og forårsake fuktskader i gulvkonstruksjonen og omkringliggende område.

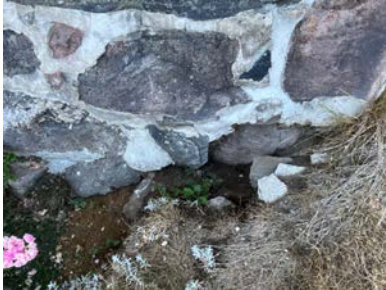
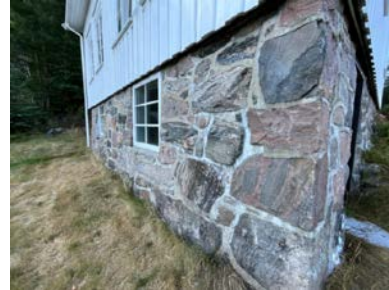
## **TG 2** Terrengforhold

Boligen er oppført i skrått terreng.
