KILANE 36, 4832 MYKLAND

Kilane - Solrik påkostet helårshytte med vann/avløp, båt plass og flott utsikt - usjenert beliggenhet og

Befaringsdato: 10.10.2025

Rapportdato: 05.11.2025

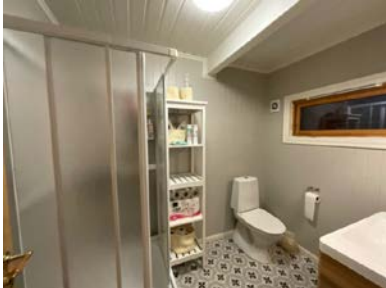
TG 2 Overflater Gulv

- Selv om bom eller hullyd ikke alltid er et umiddelbart problem, bør det overvåkes nøye før eventuell utvikling i sprekker i flisfuger e.l. oppstår. Dette må en foreta tiltak for, for å begrense utviklingen.

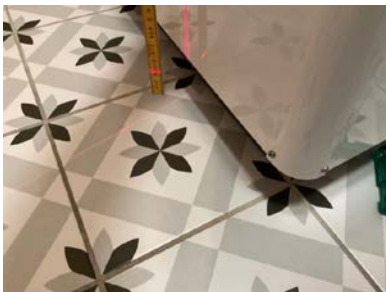
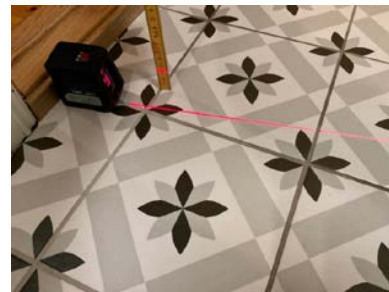
TG 3 Sluk, membran og tettesjikt

Membranen på gulvet har kun oppkant bak platene, dette gjør at dusjkabinettet ikke kan fjernes. Ved lekkasje bak kabinettet vil det kunne oppstå skader.

- Uten membran/tettesjikt er det høy risiko for at vann trenger gjennom konstruksjonene og kan medføre fuktskader.
