# MYKLAND

KILANE 36, 4832 MYKLAND

Kilane - Solrik påkostet helårshytte med vann/avløp, båt plass og flott utsikt!

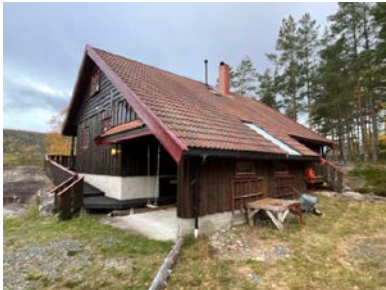
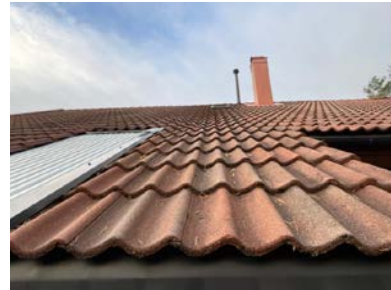
Selv om det ikke er avdekket skader under befaringen, betyr ikke dette at det ikke foreligger skader som en besiktigelse på taket kan avdekke. Vær oppmerksom på denne risikoen. En undersøkelse på taket kan utføres av en fagperson under tilstrekkelige sikkerhetsforhold.

- Når takteking og undertak begynner å bli gamle, øker risikoen for lekkasjer, noe som kan føre til omfattende og kostbare reparasjoner av underliggende konstruksjoner dersom en ikke foretar tiltak på konstruksjonene før dette oppstår.

Bytte takstein ved behov da det ved knekte stein er fare for vann på undertaket og fukt/råte i underliggende konstruksjoner.

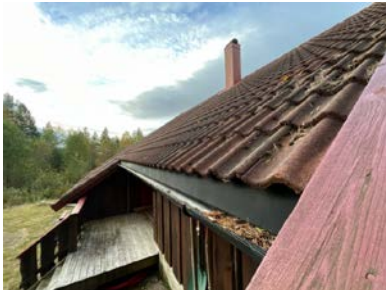
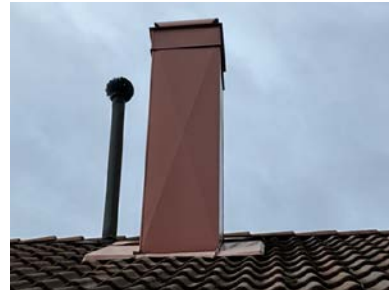
### **TG 2** Nedløp og beslag

Takrenner, nedløp og beslag metall og plast.

I hht Tek 17 skal byggverket sikres slik at is og snø ikke kan falle ned på steder hvor personer og husdyr kan oppholde seg. Jevnlige kontroll av beslag anbefales, fare for fukt i bygget dersom det oppstår skader ved for eksempel snø eller is.

- Det er ikke krav om utbedring av snøfangere opp til dagens krav.
- Stigetrinn og plattform for feier må monteres.
- Overvåk tilstanden jevnlig. For å få tilstandsgrad 0 eller 1 må beslag/renner/nedløp skiftes ut, men tidspunktet for når dette er nødvendig er vanskelig å si noe om.
- Fare for snø fra taket ved manglende snøfangere.

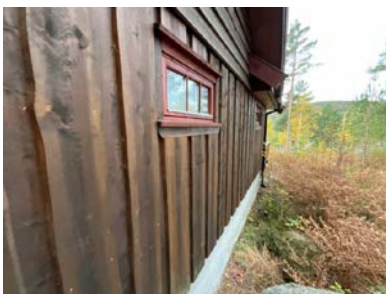
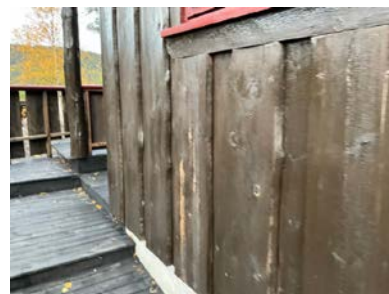
## TG 1 Veggkonstruksjon

Veggene har trekonstruksjon av ukjent utførelse. Fasade/kledning har stående bordkledning. Det må påregnes normalt vedlikehold av fasadene, slik som vask og maling.

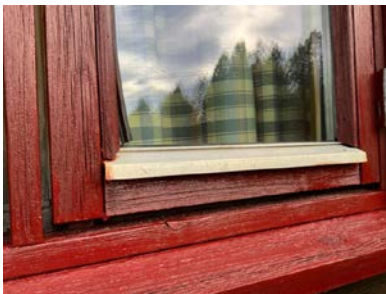
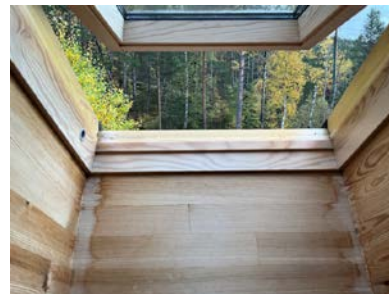
Bygningen har malte trevinduer med 2-lags glass. Enkelte vinduer er funksjonstestet for heng i hengsler og tetting, uten å finne nevneverdig avvik. Årlig justeringer/smøring av vinduer må forventes.

- Karmene i vinduer er slitte og det er sprekker i trevirket.

Eldre vinduer med fare for punkteringer og lekkasjer i taket.  
Jevnlig kontroll av beslag og overganger anbefales.

• Det må påregnes noe vedlikehold og at enkelte vinduer må skiftes ut.

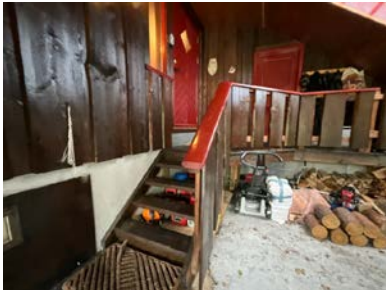
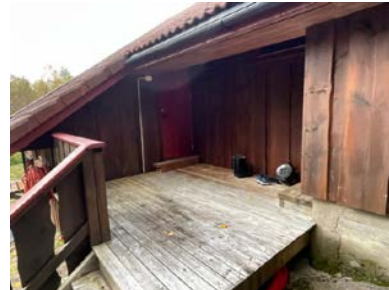
## TG 2 Balkonger, terrasser og rom under balkonger

Veranda med utgang fra stue. Dekke av terrassebord. Rekkverk av tre.

Avviket gjelder kun mindre deler på baksiden.

• Det er ikke krav om utbedring av rekkverkshøyde opp til dagens forskriftskrav.

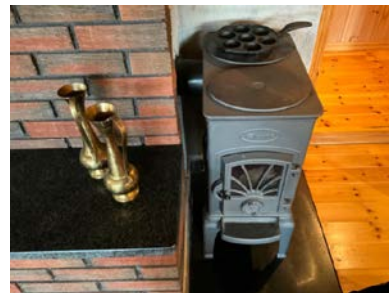
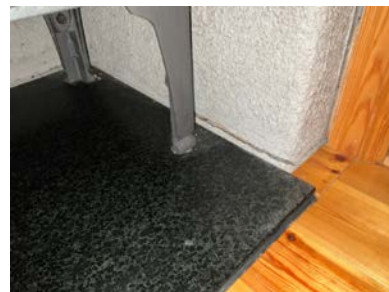
- Det er påvist sprekker og/eller riss i pipe.

Liten sprekk mot gulvet.

- Det må foretas lokal utbedring.

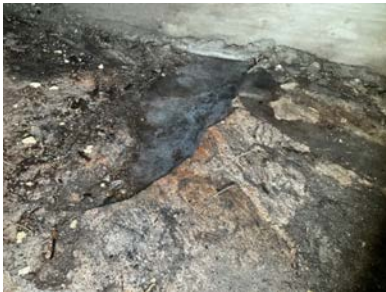
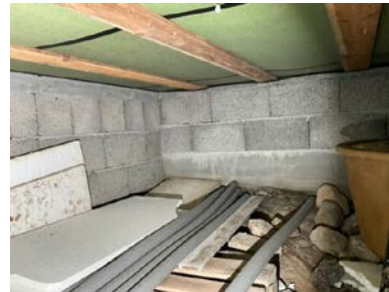
## TG 3 Kryp kjeller

- Ytterligere undersøkelser må foretas for å få kartlagt tilstanden og omfanget på eventuelle skader.

Anbefaler å etablere fall bort fra murene på utsiden, avviket ser ikke ut til å ha gjort skader i bygget, men vann i kryperom kan gi skader opp i etasjeskille og videre opp i bygget om det ikke gjøres tiltak.

Kostnad er satt for å forsøke å etablere fall med betong på utsiden.

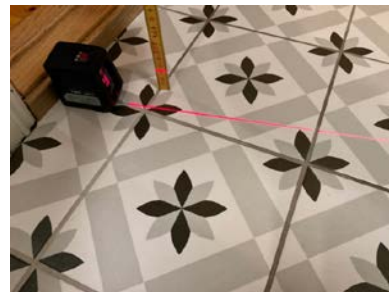
## 1. ETASJE > BAD/VASKEROM

### TG 2 Overflater Gulv

- Selv om bom eller hullyd ikke alltid er et umiddelbart problem, bør det overvåkes nøye før eventuell utvikling i sprekker i flisfuger e.l. oppstår. Dette må en foreta tiltak for, for å begrense utviklingen.

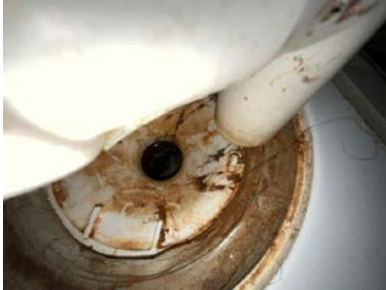
## 1. ETASJE > BAD/VASKEROM

### TG 3 Sluk, membran og tettesjikt

Membranen på gulvet har kun oppkant bak platene, dette gjør at dusjkabinettet ikke kan fjernes. Ved lekkasje bak kabinettet vil det kunne oppstå skader.

- Uten membran/tettesjikt er det høy risiko for at vann trenger gjennom konstruksjonene og kan medføre fuktskader.

**Kostnadsestimat: 10 000 - 50 000**
