# BYGLANDSFJORD

HAMPEFJELL 29, 4741 BYGLANDSFJORD

Befaringsdato: 12.11.2025

Rapportdato: 19.11.2025

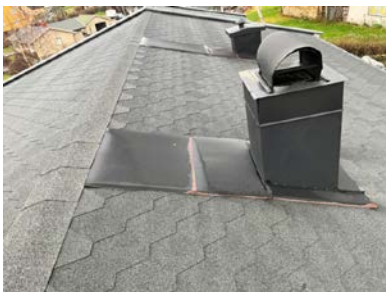
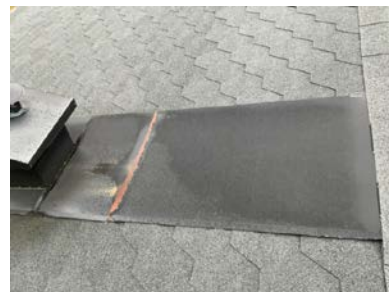
Det er rust på beslag.

Avviket kan gjøre at beslagene ruster videre og at det oppstår hull. Holdes under oppsikt, ved forverring må de byttes før det kommer vann inn i bygget.

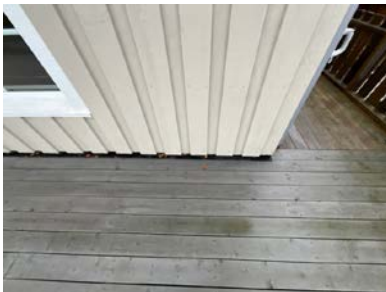
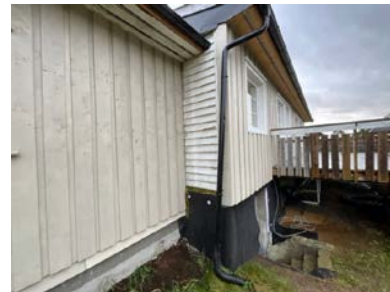
Kledning som står nærme terrenget vil ha økt behov for maling og med fare for fukt og råte i kledningen og bakenforliggende konstruksjoner.

- Mangelfull eller ikke tilstrekkelig lufting av kledningen kan føre til fukt i bakenforliggende konstruksjoner.

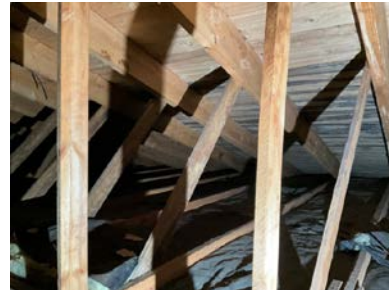
- Det er påvist fuktskjolder/skader i takkonstruksjonen.
- Undertaket er misfarget.

Det er flere merker i undertaket, merkene er sannsynligvis av eldre dato. Ingen unormale funn ved måling etter fukt på befaringsdagen.

13.6 vektprosent i undertaket.

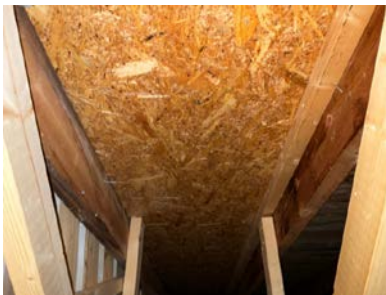
Mye eldre merker.

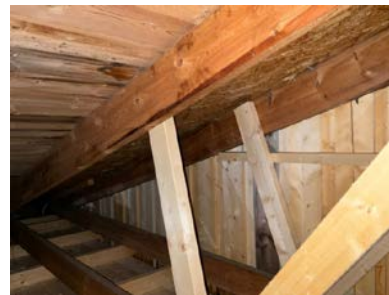
Nye deler med plater som undertak.

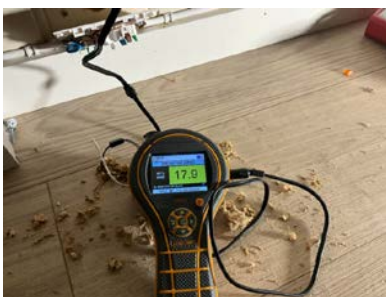
Store deler av kjelleren ligger under terrenget. Det er ved hulltaking målt svakt forhøyet fukt i påført vegg mot terrenget. Hulltaking er foretatt i stue. Det er nå ingen tegn på skade, men det anbefales å gjøre tiltak da fukt på sikt vil resultere i mugg/sopp i underetasjen.

- Det er gjennom hulltaking påvist høyt fuktnivå inne i trekonstruksjonen i hulltakingen, men ikke påvist fuktskader i dette området. Høy luftfuktighet kan over tid føre til muggvekst eller sverting av materialer. Samtidig kan materialer og konstruksjoner bli ødelagt.
- Det er påvist indikasjoner på noe fuktgjennomtrenging i kjellergulv.
- Det er påvist indikasjoner på noe fuktgjennomtrenging inn i kjellermur.

Avviket skyldes fukt fra utsiden og fuktopptrekk fra grunnen, manglende utvendig fuktsikring på deler av bygget og ufagmessig utførelse på andre deler. Noe fukt er normalt på eldre bygg da byggegropa ikke er sikret mot kapillært oppsug fra grunnen.

Ny drenering og utvendig fuktsikring bør etableres før skader oppstår inne i bygget.

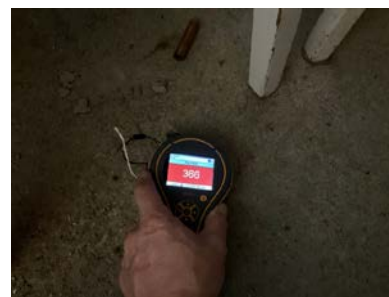
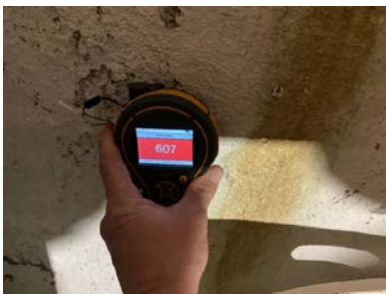
17,9 vektprosent ved hulltaking.

Økende mot gulvet, tyder på fuktopptrekk fra grunnen.

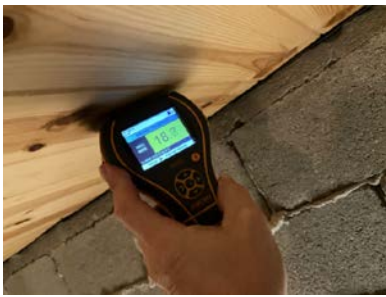
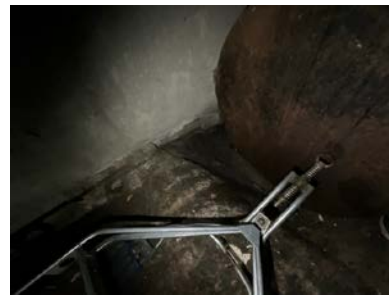
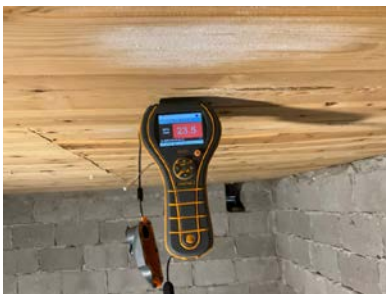
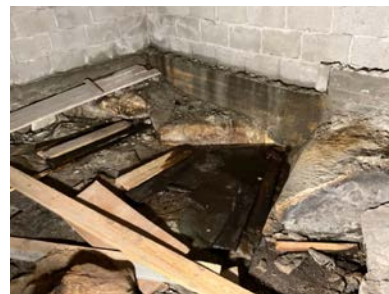
## TG 3 Kryp Kjeller

Det er ikke lagt på plast for å hindre jorrdamp, dette gjør at vann og fukt fra grunnen kan trekke opp i etasjeskille med dertil fare for fukt og råte skader i etasjeskille.

Eier opplyser å forsøke å lede bort overvann fra bygget og sprekke opp fjellet med trollkraft. Dersom dette ikke er tilstrekkelig må det gjøres flere tiltak på utsiden for å lede bort overvann.

Det bør uansett legges på plast på grunnen for at fuktigheten som siger inn i bygget ikke fukter opp bygget.

**Kostnadsestimat: 20 000 - 100 000**

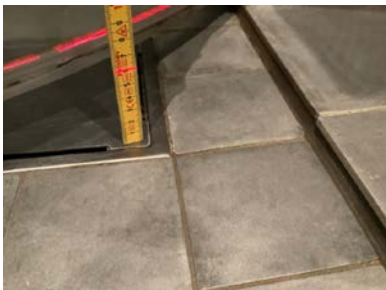
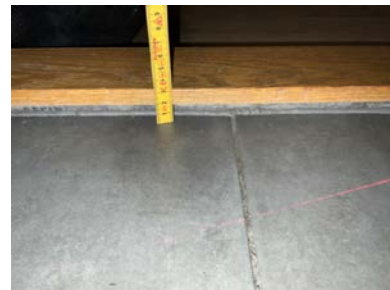
- Det er påvist at flisfuger har riss/sprekker.
- Det er påvist at noen fliser har bom (hulrom under).

- Selv om bom eller hullid ikke alltid er et umiddelbart problem, bør det overvåkes nøye før eventuell utvikling i sprekker i flisfuger e.l. oppstår. Dette må en foreta tiltak for, for å begrense utviklingen.

Kun mindre deler av gulvet har bom under og flisene ser ellers ut til å ha tilstrekkelig feste. Ved forverring med større strekker eller lignende må flisene festes på nytt.

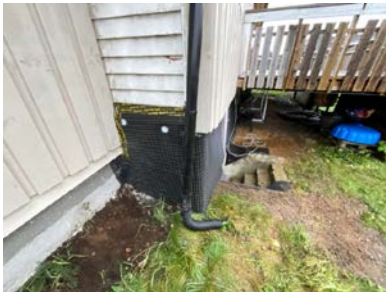
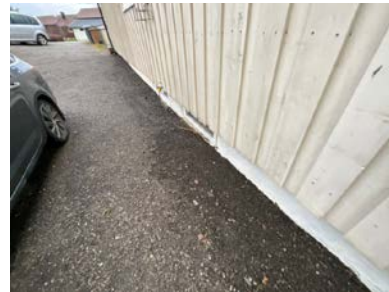
## TG 2 Fuktsikring og drenering

Deler av boligen har nyere utvendig fuktsikring, andre deler har ingen fuktsikring.

Ved søk etter fukt på murveggene som er under terrenget er det økende mot gulvet i bodene. Knotteplasten er montert bak fram og er ikke fagmessig godt utført.

- Overvåk tilstanden jevnlig. For å få tilstandsgrad 0 eller 1 må dreneringen skiftes ut, men tidspunktet for når dette er nødvendig er vanskelig å si noe om. Bruken av underetg/kjeller vil og være avgjørende.

På bakgrunn av fukt i underetasjen anbefales det å gjøre tiltak i utvendig fuktsikring, dette for å unngå ytterligere fukt med dertil skader. Ved ny fuktsikring bør også murene isolere på utsiden slik at fare for kondens på innsiden av veggene minimeres.

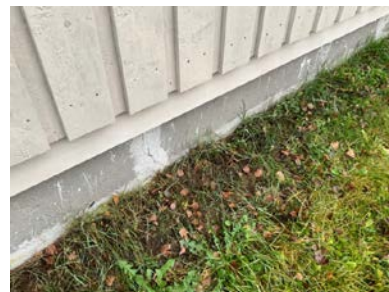
## TG 2 Grunnmur og fundamenter

- Grunnmuren har sprekkdannelser.

- Lokal utbedring må utføres.

Blokker av Leca som jevnlig utsettes for vann vil forvitre, blokkene bør derfor pusses og/eller dekkes inn slik at de ikke står i vann.

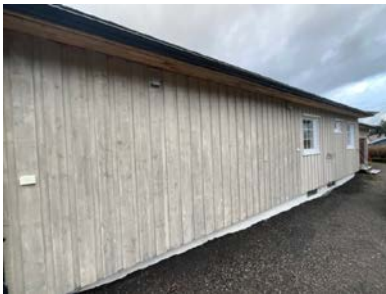
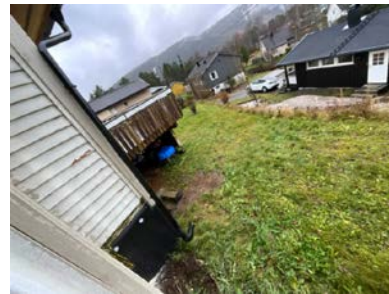
## TG 2 Terrengforhold

Fall mot bygningen kan på sikt resultere i tett drenering og fukt/vann i underetasje/kjeller.

- Det bør foretas terrengjusteringer.
