# SALTRØD

SKIBVIG RINGVEI 68, 4815 SALTRØD

Innholdsrik og fin enebolig med garasje - usjenert og solrik tomt - noe oppgraderingsbehov - Båt plass

Befaringsdato: 26.02.2026

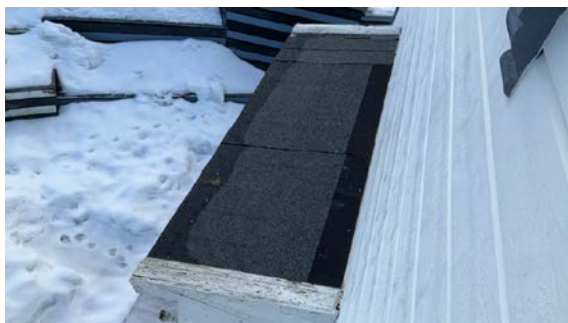
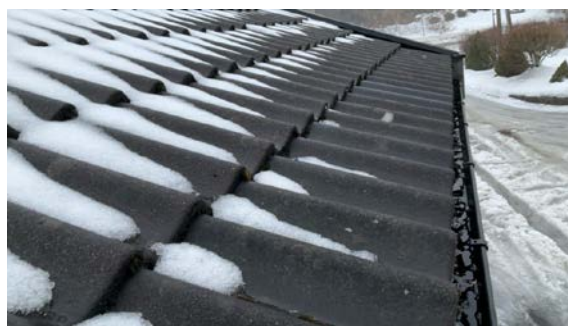
Takstein med normal slitasje og skadet takstein. Papp tekking på små tak med slitasje.

Behov for utskifting av papp tekking og utskifting av skadet takstein.

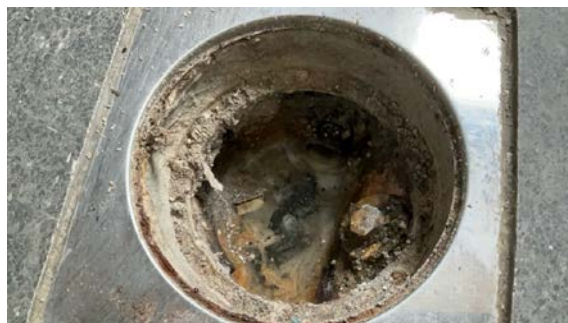
## 🔧 TG 2 Sanitærutstyr og innredning

- Det er ikke påvist tilfredsstillende løsning for å synliggjøre lekkasje fra innebygget systerne.
- Det er avvik:

- Uten dreneringsløsning/lekkasjesikring kan lekkasjer pågå over lang tid uten å bli oppdaget. Dette kan føre til omfattende fuktskader i omkringliggende byggematerialer.
- Tiltak:

Behov for tiltak må vurderes og innebygd systerne/konstruksjon må jevnlig observeres.
