# ROMSLETTA

FJELLMANNNSVEIEN 5B, 4580 LYNGDAL

**ENEBOLIG MED DOBBEL GARASJE**

Fjellmannsveien 5B, 4580 Lyngdal

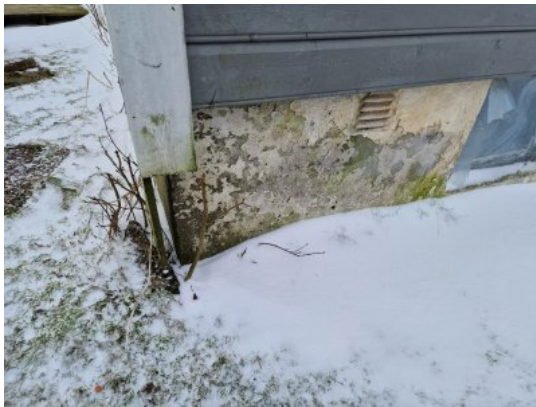
**1. Grunn og fundamenter****TG 2** 1.1 Byggegrunn, fundamenter, grunnmur, drenering og sikring mot vann og fuktighet

Det er påvist riss, sprekker eller skader på grunnmuren.

Det er påvist skader slik at drenering og annen sikring mot vann og fuktighet er utett.

Sprekker i mur flere steder.

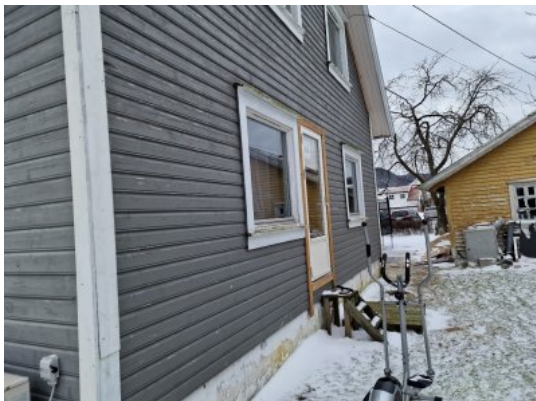
### TG 2 2.1 Yttervegger

Det er påvist avvik på vannbord over og under vindu, eller i overgangen mellom grunnmur og fasade og i etasjeskillere.

Det er påvist skader, sprekker og råteskade på kledningen.

Manglende nedløpsrør fra takrenner fører til vann skvetter innpå kledningen i nedre partier på begge hushjørner. Sprekkdannelse og avskalling på listverk rundt vindu/dør.

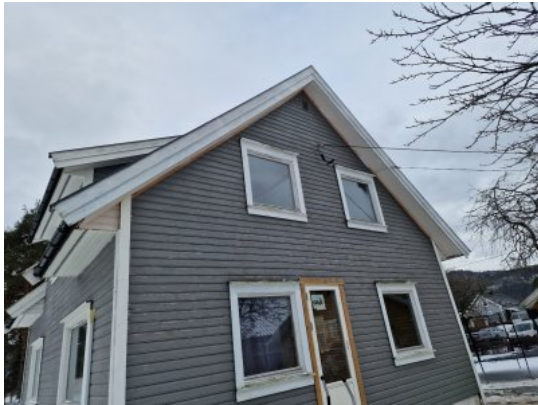
Det er påvist avvik ved beslag, vannbord, omramming, karm eller ytre tetting.

Noe riss og sprekker og grønske i vinduskarmer og belistning.

Vinduer bærer preg av lekkasje, slitasje og elde.

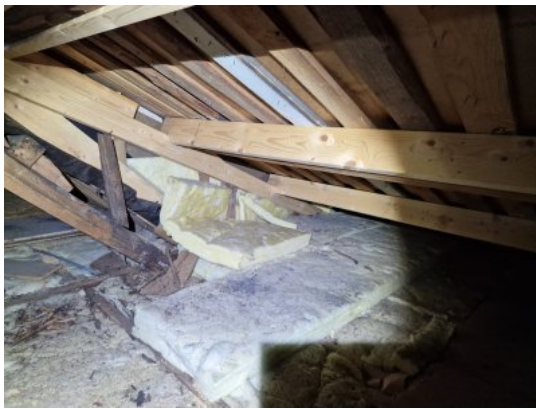
Det er påvist fuktskjolder.

Det er påvist råteskade og/eller skadedyr.

Råteskader på konstruksjoner av takbukk og tilstøtende konstruksjoner på opplett

Mangelfull tetting og man ser rett ut på sidevegger på opplett.

Mangelfull lufting, men kun ventil i en gavl på kaldt krypeloft.

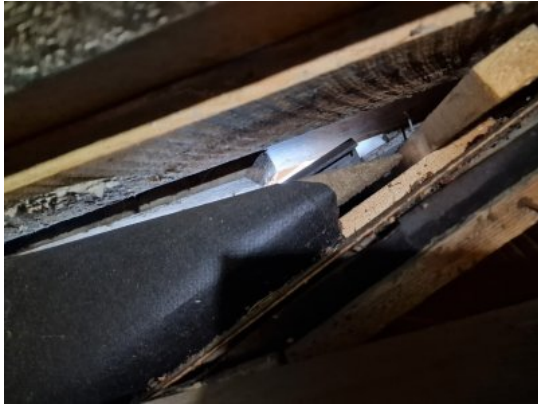
**TG 2** 4.2 Undertak, lekter og ytterteking (taktekingen)

Mangelfull tetting og man ser rett ut på sidevegger på opplett.

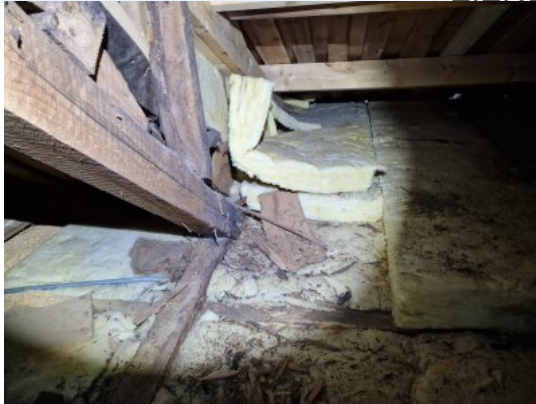
**5. Loft****TG 2** 5.1 Loft (konstruksjonsoppbygging)

Det er påvist biologiske skadegjørere fra kaldt-, kne-, hanebjelke-, eller kryploft.

Det er påvist lekkasjer, fuktskjolder, kondens og lignende ved piper, overganger, i bjelker eller takluker.

Råteskader på konstruksjoner av takbukk og tilstøtende konstruksjoner på opplett

Mangelfull tetting og man ser rett ut på sidevegger på opplett.

Mangelfull lufting, men kun ventil i en gavl på kaldt kryploft.

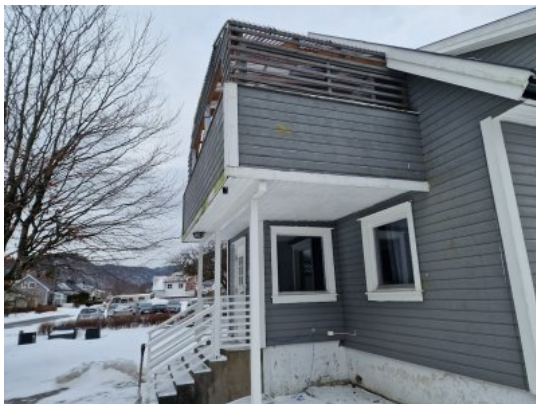
### TG 2 6.1 Balkonger, verandaer og lignende

Det er påvist skader, slik som avskalling, deformasjoner, riss, sprekker, råteskader og/eller rust på overflater.

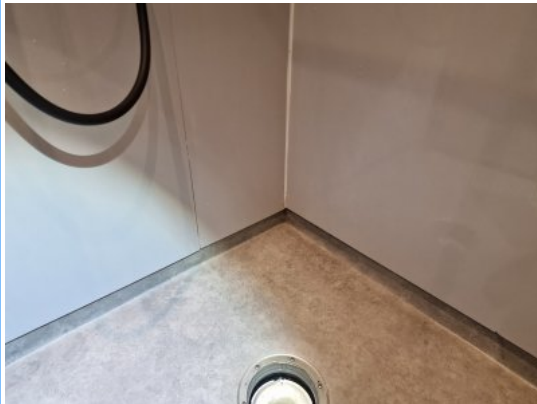
**7. Våtrom****7.1 Bad 1 etasje****TG 2** 7.1.1 Overflate vegger og himling

Det er påvist riss og sprekker.  
Det er påvist sprekker i fuger.  
Det er påvist avvik på skjøter og underkant av plater.  
Det er ikke påvist fuktskader eller spor etter skadedyr.  
Det er vindu eller dør som er laget av uegnet materialer i våtsonen.  
Det er ventiler som kan åpnes.

Observasjoner:  
Våtromsplater med sprekker i skjøter, sklidd litt fra hverandre.  
Våtromsplate mangler hjørnelist og sokkellist iht monteringsanvisning.  
Belegg med oppbrett til vegg har løs og utett fuge og tetting.  
Våtsoner fra dusj er tett på dør.

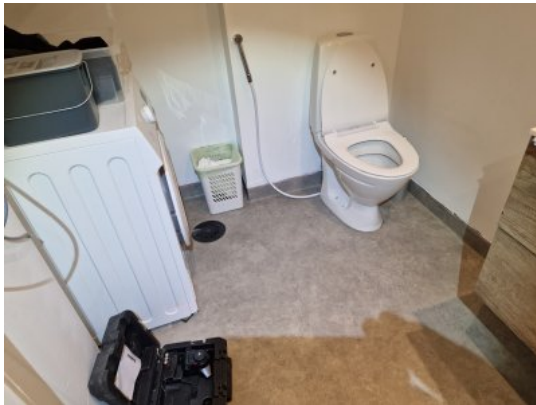
**TG 2** 7.1.2 Overflate gulv

Det er påvist riss og sprekker.  
Det er påvist sprekker i fuger.  
Skjøter og underkant av plater på gulv er ikke inspisert.  
Det er ikke påvist spor etter råteskade, muggvekst eller skadedyr.  
Det er ikke påvist tilfredsstillende fall til sluket.  
Terskel er vurdert som tilfredsstillende.  
Det er ikke påvist knirk i gulvet.  
Det er ikke påvist tilfredsstillende høydeforskjell fra toppen av sluket til toppen av membranen ved dørterskelen.  
Det er påvist flekker eller andre skader.

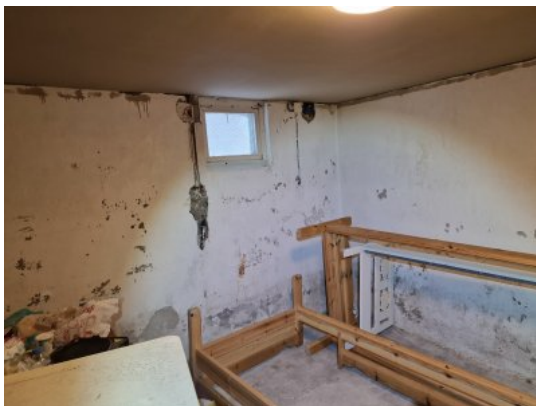
Det er ikke tilstrekkelig med ventiler i vegger og/eller vinduer.  
Rom under terreng er innredet senere enn byggeår.  
Det er påvist noen riss eller sprekker.  
Det er ikke påvist setninger eller jordtrykk.  
Det er påvist fuktskjolder, støvcondens, svertesopp og spor etter sopp, råteskader og/eller skadedyr.  
Det er tilstrekkelig med ventiler i vegger og/eller vinduer.  
Tilluft og avtrekk er vurdert som ikke tilfredsstillende.

Alt av himling og isolasjon, og vegger av tre og inventar er revet og strippet ned etter vannskaden i 2024. Himling bygget opp igjen med isolasjon og gipsplater.  
Litt riss og sprekker i overflater på murvegger som man kan forvente.  
Innvendig mur i kjeller med synlig avskalling og saltutslag på vegg ned mot gulv.  
Ingen ventiler i vinduer. Kun få ventiler i yttermur, alle lukket ved befarings.  
Utvendig nevnes:  
Terreng med fall til grunnmur flere steder.  
Ingen drenering, opplyst i tidligere tilstandsrapport.  
Sprekker i mur flere steder.  
Mye avskalling i maling og pussoverflater.  
Ingen nedløpsrør fra takrenner.  
Eldre kjellervindu med sprukket glass og råte i treverk, dekket med plast for tetting.

Store deler av yttermur er dekket med plast og ikke mulig å kontrollere.

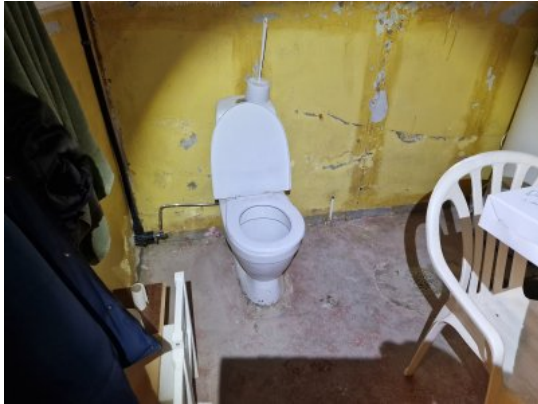
**TG 2** 9.1.2 Gulvets overflate

Det er ikke påvist knirk i gulvene.  
Det er ikke påvist setninger.  
Det er påvist sprekker i fuger  
Det er påvist avvik overganger og skjøter.  
Det er påvist sopp, råteskade og skadedyr.

Innvendig mur i kjeller med synlig avskalling og saltutslag på vegg ned mot gulv.

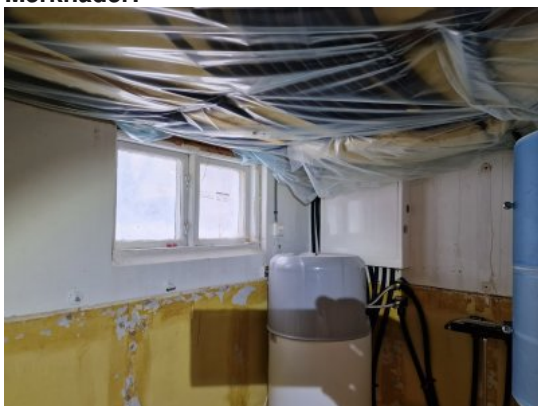
**TG 2** 9.1.3 Fuktmåling og ventilasjon

Kalde kjellervindu med enkle glass
