MARNARDAL

TIMBERÅSEN 39, 4534 MARNARDAL

Tilstandsrapport

Befaringsdato: 25.03.2026

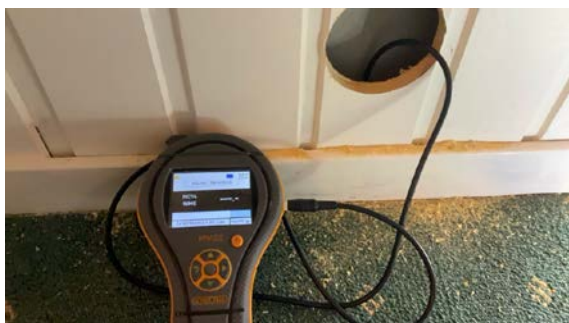
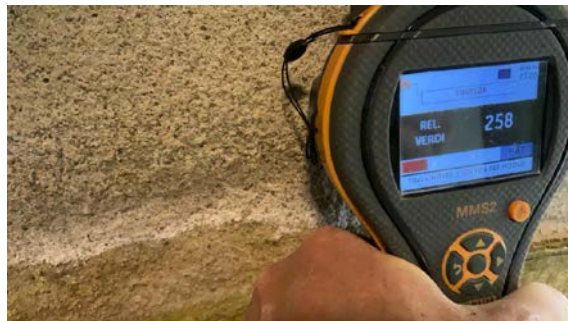
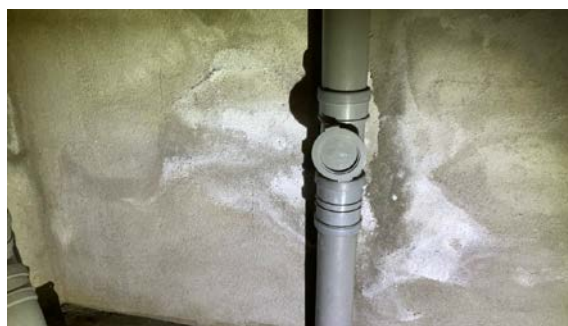
På innvendig grunnmur i bod er det kalkutslag som indikerer fuktvandring gjennom grunnmur/fuktopptrekk i støpt gulv. Det er utslag på fuktindikatoren i nedre del av grunnmur under terreng.

Tilstand bør holdes et øye med og dette punktet har sammenheng med punktet "Drenering". Generelt er rom under terreng en risiko konstruksjon som ofte kan være utsatt for fukt og kondens.

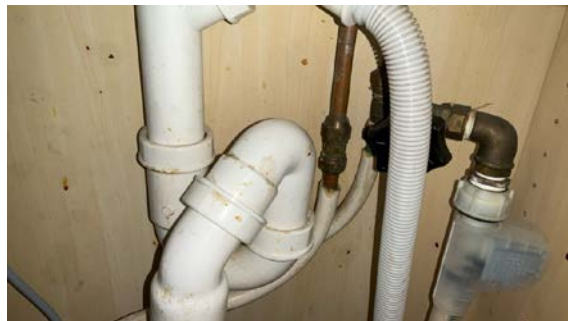
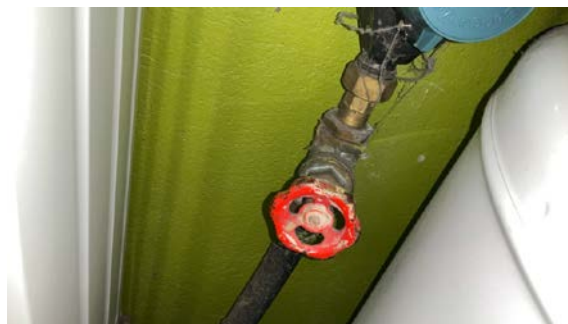
Vannledninger fungerer i dag, men ut ifra alder kan skader plutselig oppstå på eldre anlegg. Behov for utskiftinger nærmer seg.

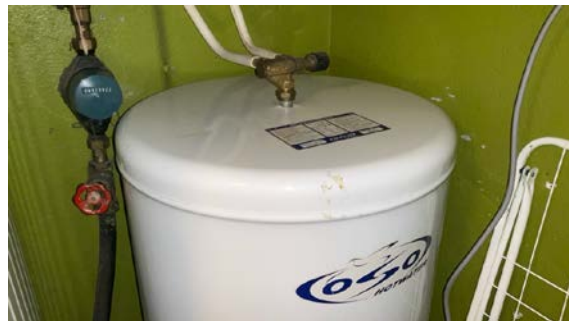
Varmtvannstank fungerer i dag, men utfra alder kan skader plutselig oppstå. Behov for utskifting kan nærme seg. Kravet om fast tilkobling har ikke tilbakevirkende kraft, men det anbefales.
