FLEKKERØY

KÅRHOLMSVEIEN 116, 4625 FLEKKERØY

Spektakulær, moderne og eksklusiv enebolig fra 2013 m/basseng, båt plass, solcelle, dobbel garasje.

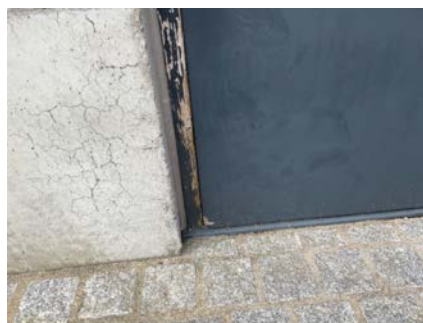
Ytterdør i garasje har noe fuktskade på karm og dør. Garasjeport har farge forskjell på overflater.

Dør inn til garasje, mindre fuktskade i karm og dør.

Ytterdør med fuktskade bør skiftes ut på noe sikt. Garasjeport kan lakeres for å få et bedre visuelt uttrykk.

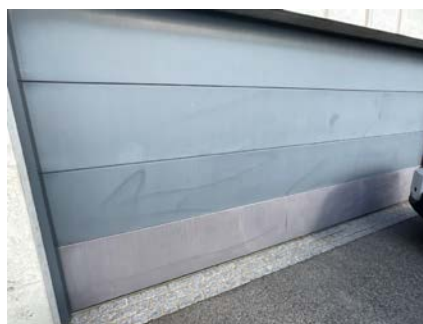
Noe fargeforskjell på port.

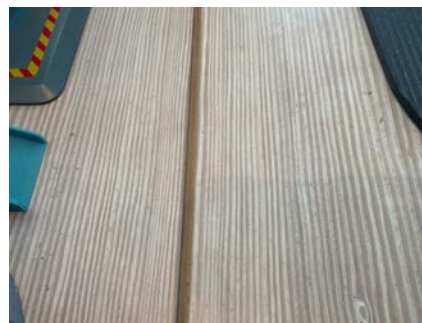
Sprekker mellom gulvbord må forventes, størrelse på sprekker endres noe med årstider/luftfuktighet.

Sprekker mellom gulvbord.

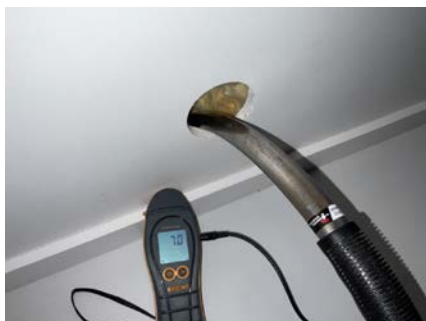
Hulltaking og fuktmåling ble utført i påforet vegg mot terreng uten tegn til avvik på det aktuelle målepunktet.

Hull tatt i påforet vegg i kjellerstue.

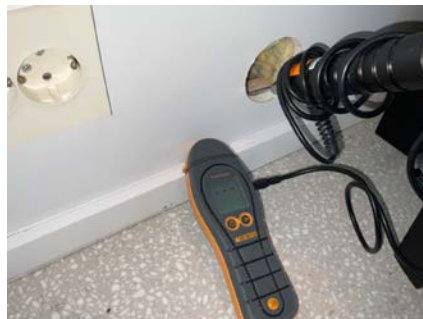
Hull ble tatt fra tilstøtende rom inn mot våtsone på bad. Bunnsvill var tørr på det aktuelle stedet.

Fuktmåling.

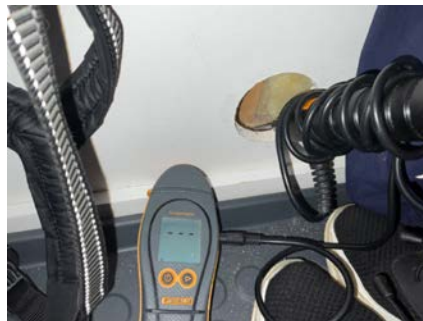
Hull ble tatt fra tilstøtende rom inn mot våtsone på bad. Bunnsvill var tørr på det aktuelle stedet.

Fuktmåling.

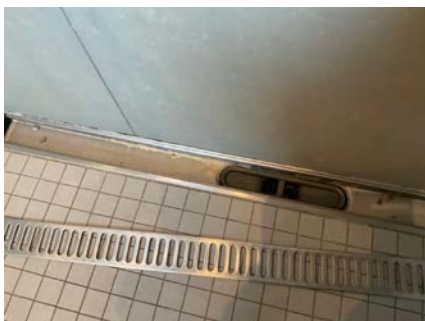
Sluk i rustfritt stål. Membran er ikke synlig i denne typen sluker. Ingen tegn til svikt.

Sluk.

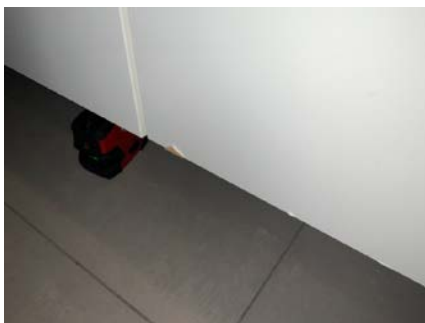
Det er mindre skader nederst på innredning.

Noe slitasje på innredning

Fronter kan vurderes å skiftes ut.

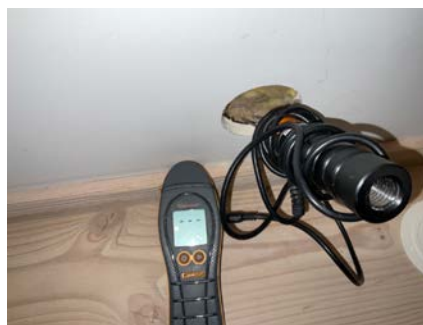
Hull ble tatt fra tilstøtende rom inn mot våtsone på bad. Bunnsvill var tørr på det aktuelle stedet.

Fuktmåling.

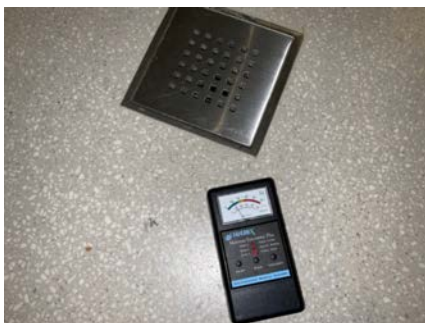
På vaskerom er det i hovedsak gulvet som er ansett som våtsone. Hulltaking i dette tilfellet er derfor lite hensiktsmessig. Søk med fuktindikator har ikke avdekket tegn til forhøyede fuktverdier.

Fuktsøk.

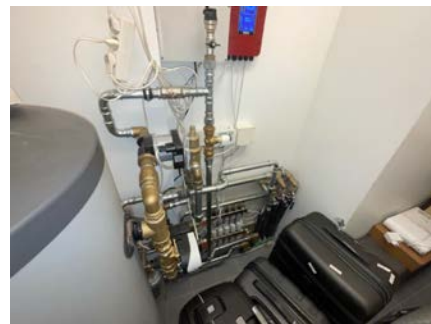
Det er lagt vannbåren varme i stort sett hele boligen med unntak av enkelte boder/tekniskrom ol. Det er montert en varmepumpe som henter varme fra energibrønn som er boret dypt ned i fjellet. Utvendig basseng varmes også opp av dette anlegget. Eier opplyser at det har vært jevnlig vedlikehold og utskiftning av enkelte termostater i senere tid. Anlegget fungerer normalt og det er ikke funnet tegn til lekkasjer. Årlig service er anbefalt.

Rørføring for vannbårenvarme til bolig og basseng.

Ingen tiltak er nødvendige da anlegget fungerer normalt i dag. Når denne typen varmepumper blir eldre kan skader oppstå.

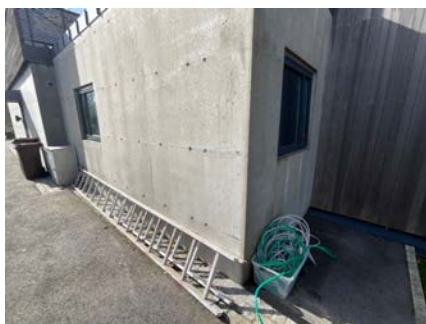
Boligen er bygget på en støpt grunnmur av betong. Ingen vesentlige sprekker registrert.

Grunnmur av betong.

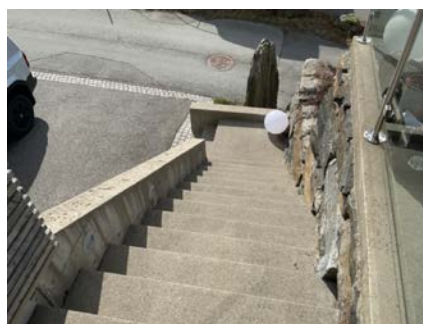
Utvendig trapper mangler rekkverk.

- Det er ikke krav om utbedring av rekkverkshøyde opp til dagens forskriftskrav.
- Rekkverk for utvendige trapper må monteres for å lukke avviket.
- Håndløper på innvendig trapp må monteres på vegg for å tilfredsstille krav på byggetidspunktet.
- Innhent dokumentasjon for radonsperre, om mulig
