ARENDALE

BJØRNSPLASS 10B, 4846 ARENDAL

Del av vertikaldelt tomannsbolig med nærhet til Arendal sentrum - 3 soverom - oppgraderingsbehov

Tilstandsrapport

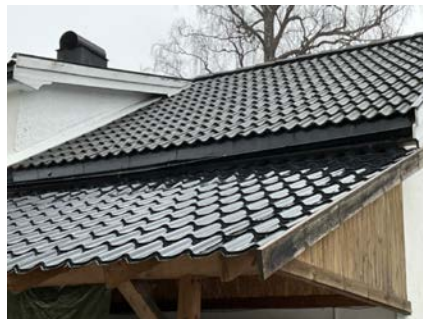
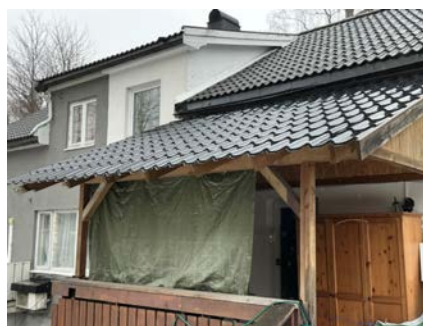
Mer enn halvparten av forventet brukstid på undertaket er passert, noe som øker risikoen for lekkasjer og følgeskader på underliggende konstruksjoner.

Det anbefales å få utført en grundigere inspeksjon av taket av fagperson under sikre forhold, for å avdekke eventuelle skjulte skader.

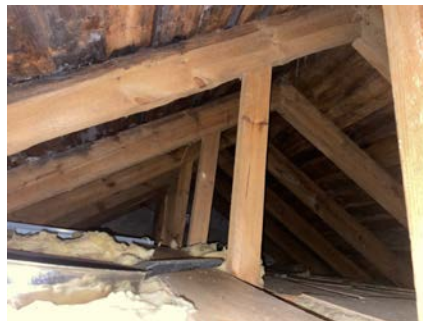
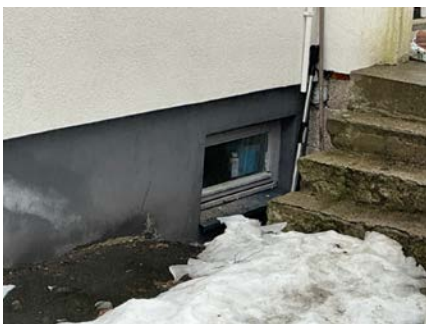
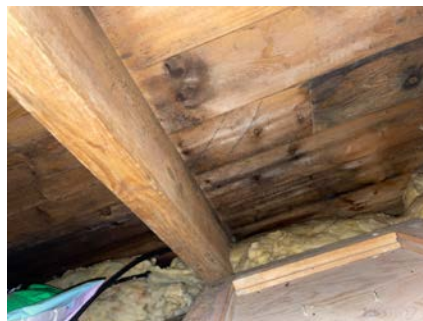
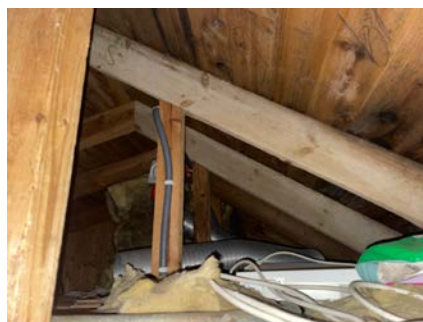
1 TG 3 Takkonstruksjon/Loft

Punktet må sees i sammenheng med Taktekking

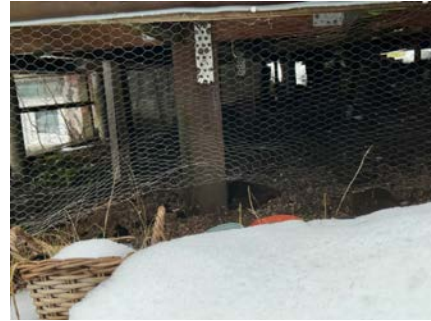
! TG IU Balkonger, terrasser og rom under balkonger

Terrassen er visuelt kontrollert. Overflatebordene har begynnende oppsprekking og slitasje i overflatebehandlingen. Rekkverket er fast, men har enkelte områder med begynnende råteskader i toppbordet. Konstruksjon og bæresøyler virker stabile uten tegn til vesentlige deformasjoner. Dreneringen vurderes som tilfredsstillende med synlig fall bort fra fasaden. Ingen tegn til setninger eller alvorlige konstruksjonsskader. På grunn av snø på befaringstidspunktet var det ikke mulig å vurdere terrassen i sin helhet.

- Det bør foretas nærmere undersøkelser av balkong/terraser når den er snøfri.

Det bør foretas nærmere undersøkelser av terrassen når den er snøfri, for å avdekke eventuelle skjulte skader eller behov for vedlikehold. Manglende vurdering kan medføre at skader ikke oppdages i tide, noe som kan føre til økte utbedringskostnader eller redusert levetid på konstruksjonen.

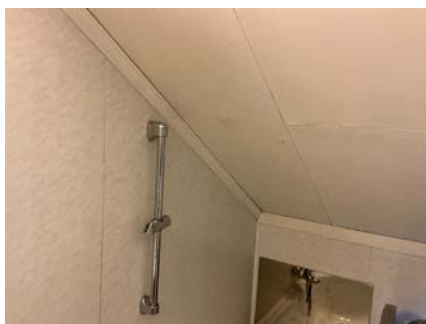
Våtrommet står foran total rehabilitering

Dette bør gjennomføres for å sikre at rommet tåler normal bruk etter dagens krav, og for å redusere risikoen for fuktskader og følgeskader på tilstøtende konstruksjoner.

Kostnadsestimat: 200 000 - 500 000

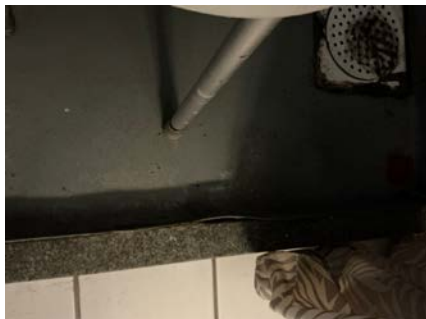
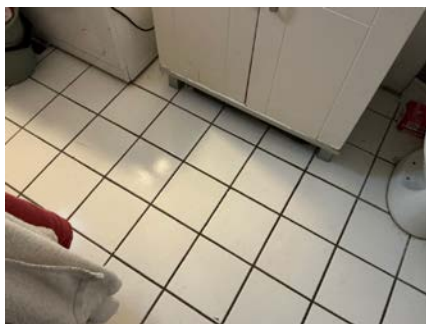
KJELLER > BAD/VASKEROM

TO 2 Tilliggende konstruksjoner våtrom

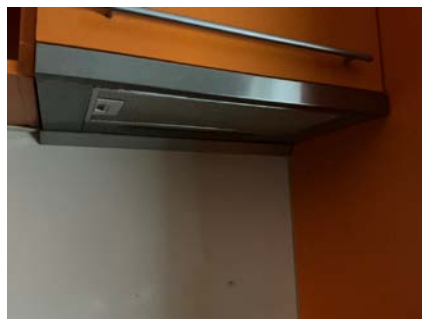
KJELLER > STUE/KJØKKEN

TO 2 Overflater og innredning
