# ØYNAHEIA

ØYNAHEIVEIEN 498, 4828 MJÅVATN

Befaringsdato: 02.07.2026

Rapportdato: 06.07.2026

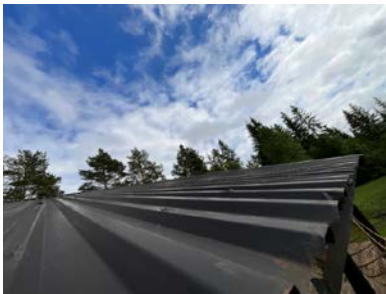
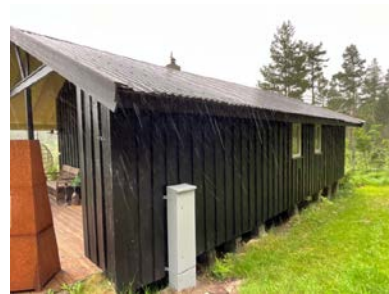
- Det er påvist at taktekingen er tæret, noe skadet eller deformert.
- Vanntett sjikt på tak er eldre enn 18 år.

- Slitasje og skader på taktekingen kan redusere tettheten og gi økt risiko for lekkasjer over tid.
  - Når vanntette sjikt på tak begynner å bli gamle, øker risikoen for lekkasjer. Dette kan føre til omfattende og kostbare reparasjoner av underliggende konstruksjoner dersom en ikke foretar tiltak på konstruksjonene før dette oppstår.
- Tektekingen har bulker i bunnen etter avrenning av snø.

Undertak fra byggeår.

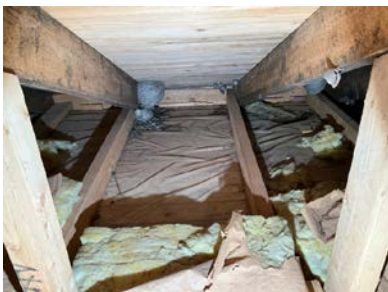
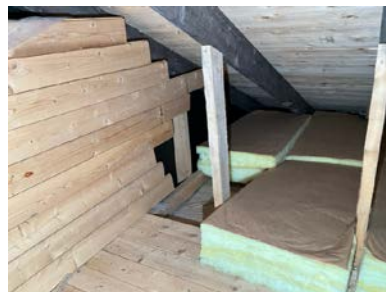
- Det er påvist fuktskjolder/skader i takkonstruksjonen
- Det er fra loft/kryploft påvist indikasjoner på at det er punktering av dampspærre, som medfører svekket effekt av dampspærrefunksjonen.

Mangler isolasjon, fare for kondens og fukt opp på kaldtloftet.

- Det må gjøres nærmere undersøkelser
- Punktert dampsperre kan føre til fuktvandring inn i konstruksjonen, med risiko for kondens, mugg- og råteskader.
- Det anbefales å lokalisere og tette skader i dampspennen for å gjenopprette funksjonen og redusere fuktrisiko.

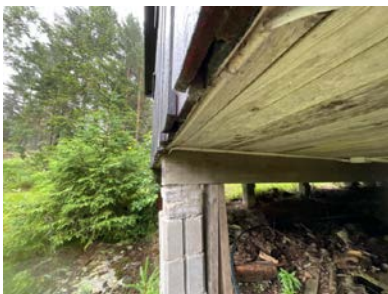
- Uten tilstrekkelig lufting bak bordkledningen kan fuktighet som trenger inn bak bordene eller gjennom veggen innenfra ikke tørke opp. Dette skaper ideelle forhold for råtesopp og muggvekst.
- Manglende gnagesikring kan føre til at skadedyr kommer inn i konstruksjonen, med risiko for skader og hygieniske problemer.
- Det anbefales å etablere gnagesikring for å hindre tilgang for skadedyr.

Mangler musetetting på deler av bygget.

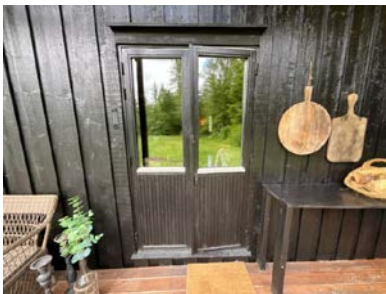
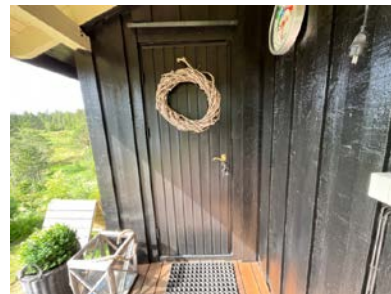
- Karmene i dører er værslitte utvendig og det er sprekker i treverket.

- Værslitte karmen og sprekker kan føre til redusert tetthet, fuktinntrenging og videre nedbrytning av treverket.

Dører av eldre dato er mer utsatt for vanninntrenging og kald trekk.

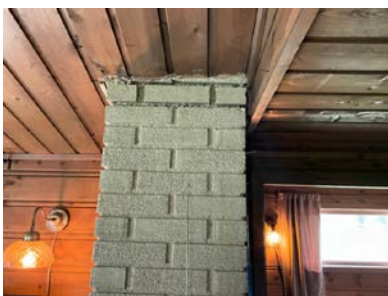
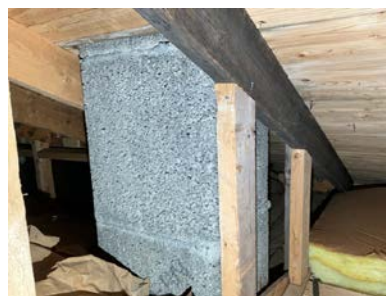
- Eldre piper kan bli mer utsatt for sprekker, lekkasjer eller andre skader, noe som kan føre til funksjonsfeil eller behov for reparasjoner.

- Eldre pipeløp har økt risiko for slitasje i innvendig foring, fuger og overganger. Over tid kan dette medføre redusert tetthet, svekket trekk eller behov for rehabilitering. Selv om det ikke er registrert tegn til akutt funksjonssvikt ved befaring, må aldersrelatert nedbrytning og økt vedlikeholdsbehov påregnes.

Det anbefales jevnlig kontroll og oppfølging i henhold til kommunal feiing og tilsyn. Ved tegn til dårlig trekk, sprekke-dannelser eller lekkasje bør nærmere undersøkelser foretas. Rehabilitering eller innvendig rørforing kan bli aktuelt på sikt som følge av alder og naturlig slitasje.
