SVARTTJØNNVEIEN 4, 4615 KRISTIANSAND S

Enderekkehus med moderniseringsbehov. Meget attraktiv og sentral beliggenhet

# Tilstandsrapport

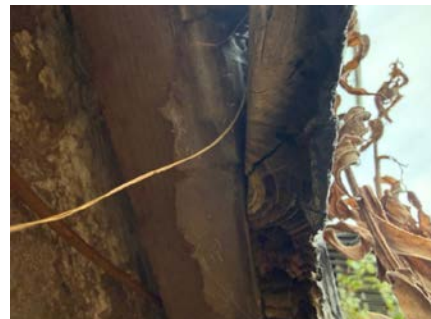
- Det er påvist fukt/råteskader i veggkonstruksjonen.
- Det er påvist konstruksjonsskade, omfattende skjevheter og skråriss/sprekker.
- Det er ingen eller liten lufting i nedre kant av kledning mot grunnmur.
- Det er påvist manglende gnagesikring (musetetting)
- Det er påvist noen skråriss som symptom på skjevsetninger.

Det er påvist skjevheter i konstruksjonen, sprekker, råteskader i kledningen, mangelfull lufting og manglende gnagesikring. Det er også registrert plast bak ytterkledningen. Plasten hindrer uttørring og øker risikoen for fukt-, mugg- og råteskader.

Det må påregnes at ytterligere skader kan avdekkes når konstruksjonen åpnes.

Årsak og omfang av skjevhetene må undersøkes nærmere før utbedring. Råteskadet kledning må skiftes, og plasten bak kledningen må fjernes. Veggene må bygges opp med en egnet løsning som sikrer tilfredsstillende lufting og uttørring bak kledningen. Det må samtidig etableres nødvendig gnagesikring.

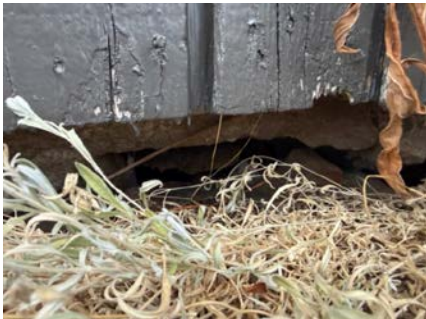
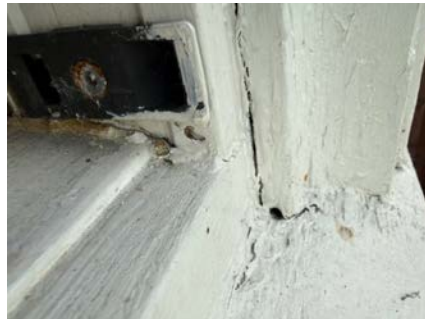
## TG 3 Vinduer og takvinduer/takluker/overlys

- Det er påvist råte på enkelte vinduer/karmer.
- Det er påvist at enkelte vinduer er vanskelig å åpne og lukke.
- Karmene i vinduer er slitte og det er sprekker i treverket.

Det er påvist råte, fuktskader og sprekker i enkelte vinduer og karmer. Flere vinduer er værslitte, og enkelte er vanskelige å åpne og lukke. Det er også registrert knuste glassflater ved inngangspartiet.

Skadene kan føre til redusert tetthet og funksjon, og videre fuktinntrenging og råte dersom de ikke utbedres. Knuste glassflater medfører risiko for personskade.

Råteskadede vinduer og karmer må repareres eller skiftes ut. Øvrige vinduer må vedlikeholdes, justeres eller repareres etter behov. Det må påregnes at enkelte vinduer kan ha behov for utskifting. Knuste glassflater må sikres og skiftes ut.

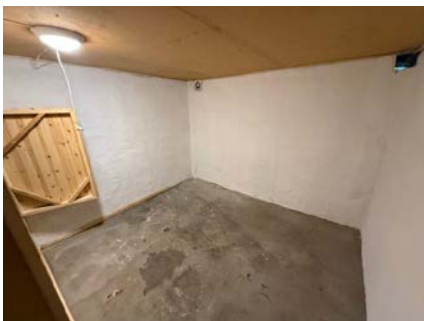
## **TG 3** Overflater - vegger og himlinger

- Det er påvist omfattende skader som oppsprekking av yttervegg.
- Overflater har en del slitasjegrad utover det en kan forvente.

Sprekker i yttervegg kan skyldes bevegelser eller andre forhold i konstruksjonen og kan utvikle seg videre dersom årsaken ikke utbedres.

Fuktmerker, saltutslag og avflassing av murpuss i underetasjen viser fuktbelastning i murkonstruksjonen. Ved fortsatt fuktpåvirkning kan skadene utvikle seg.

Årsak og omfang må undersøkes nærmere. Nødvendige tiltak mot fukt og eventuelle bevegelser må gjennomføres før skadede overflater utbedres.

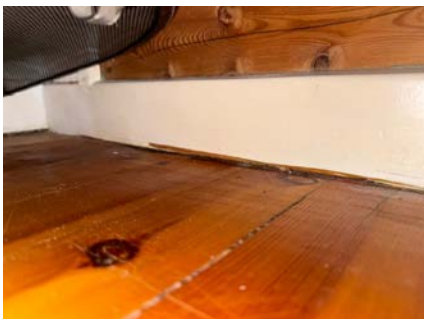
Lokal høydeforskjell over 15 mm kan være tegn på skjevheter, deformasjoner eller bevegelser i konstruksjonen. Dette kan gi redusert brukskomfort og føre til videre skjevheter eller skader dersom forholdet utvikler seg.

Det er målt ca 18 mm høydeforskjell på gulv i soverom i underetasje over en lengde på ca 2 m ved stikkprøve kontroll.  
Det er målt ca 4mm høydeforskjell på gulv i hall /entré i underetasje over en lengde på ca 2 m ved stikkprøve kontroll.

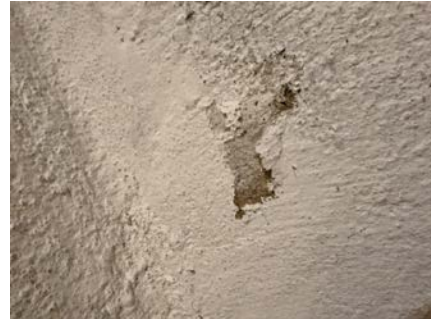
- Det er påvist synlige fukt/råteskader i treverk i underetasje/kjeller og det er derfor ikke foretatt hulltaking.
- Det er påvist indikasjoner på noe fuktgjennomtrenging inn i kjellermur.
- Det er påvist fuktskjolder/fuktskader på overflater i underetasje/kjeller.
- Det er påvist setningsskader (skrå sprekker).

Det er målt fuktverdier opp mot 19 vekt-% i etasjeskillet mot soverom i 2. etasje. Målingen er utført fra det uinnredede kryprommet i underetasjen, og opp i underside av etasjeskiller.

Det er målt 20 vekt-% i bunnsvillen til innervæggen mellom kryprommet og det uinnredede kjellerrommet. En fuktverdi på 20 vekt-% i treverk regnes som forhøyet og viser at konstruksjonen er utsatt for fuktbelastning.

Forhøyede fuktverdier over tid øker risikoen for mugg og råte i treverket. Dette kan føre til dårlig lukt, redusert levetid og etter hvert skader på konstruksjonen.

Årsaken til de forhøyede fuktverdiene må undersøkes nærmere. Det må gjennomføres tiltak for å redusere fuktbelastningen og få konstruksjonene ned på et normalt fuktnivå. Eventuelle fukt-, mugg- eller råteskader som avdekkes må utbedres.
