# EIKEN

LANGEBAKK 11, 4596 EIKEN

Skeie, Eiken - Svært innholdsrik enebolig m/dobbel garasje i Landlig og fin beliggenhet

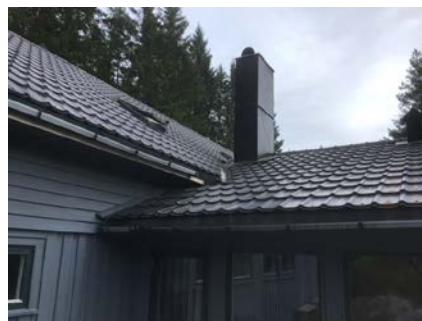
- Takrennen har lekkasje i enkelte skjøter.
- Det mangler snøfangere på hele eller deler av taket. Takvinkel og type taktekkning tilsier at det på grunn av sikkerhet foreligger krav til snøfangere
- Det mangler tilfredsstillende adkomst til pipe for feier. Dette kan utgjøre en sikkerhetsrisiko.

- Lokalt tiltak bør gjøres på takrenner
- Manglende snøfangere kan føre til ras av snø og is fra taket, med fare for skade på personer, eiendom og installasjoner.
- Stigetrinn for feier må monteres.

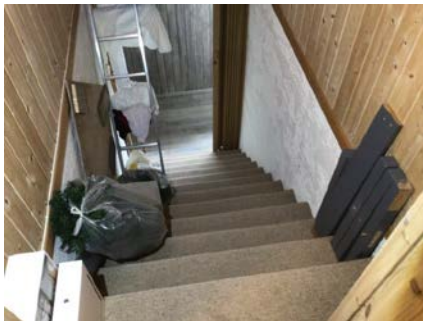
- Manglende håndløper kan redusere muligheten for støtte ved ferdsl i trappen. Forholdet kan medføre økt risiko for fallulykker og personskade, særlig for barn, eldre og personer med nedsatt balanse.

Mangler håndløper

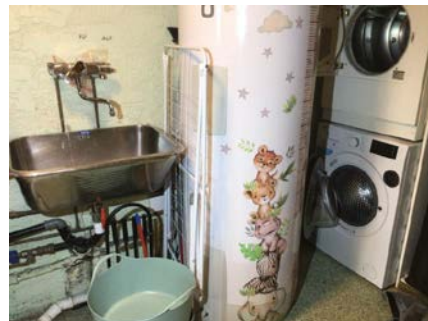
- Tettesjiktet er antatt ca. 40 år gammelt og mangler oppkant langs vegger.
- Installasjoner er av eldre dato.
- Det er mangelfullt tettesjikt i våtsonene på gulv og vegger, med skader.
- Det mangler ventilasjon og tilluft på våtrommet.
- Sluk er antatt fra byggeår.
- Vann- og avløpsnett er fra byggeår.

- Manglende oppgradering av våtrommet medfører høy risiko for at konstruksjonene ikke vil tåle vanlig bruk av vann eller lekkasjer. Dette kan føre til fuktskader på tilstøtende konstruksjoner.
- Våtrommet har behov for omfattende oppgraderinger. For å sikre en løsning som oppfyller gjeldende krav, bør tettesjikt, sluk og røropplegg oppgraderes og dokumenteres.

Eldre innredning

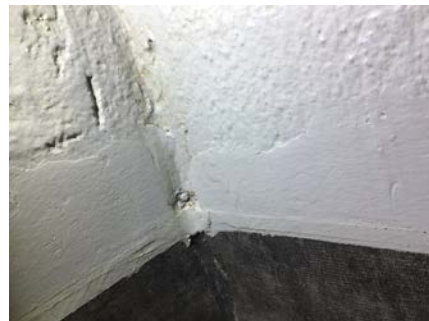
Hull og utettheter i vegoverflaten

- Det anbefales å undersøke årsaken til skader/hull i vegg (f.eks. bevegelser i underlaget eller feil utførelse), og reparasjon av hull i vegg. Ved tegn til underliggende fuktskader bør også membran og underlag kontrolleres og eventuelt utbedres av fagperson.

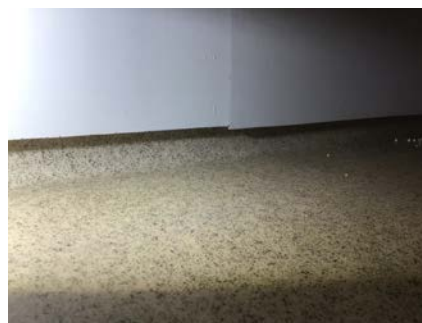
- Uegnede materialer må fuktbeskyttes/utskiftes.
- Dersom det ikke gjøres tiltak, kan dette medføre oppfukning, oppsvelling og forringelse av materialer over tid og fuktskader på tilstøtende konstruksjoner.
- Tegn på fuktskader nederst på våtromsplater gir risiko for at fukt kan ha trengt inn bak eller i konstruksjonen. Dette kan føre til videre utvikling av mugg og råte, svekket konstruksjon og dårlig innneklima.

skader i nedkant våtromsplater

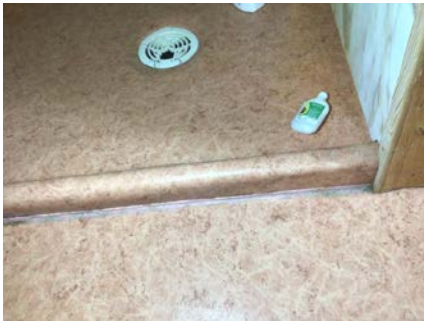
oppkant inn til sluk i dusj

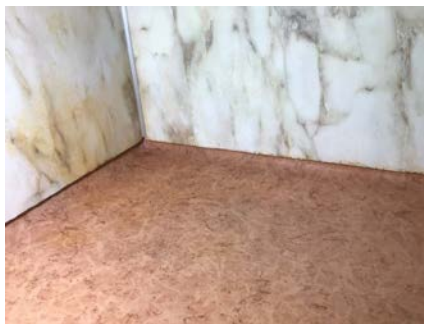
Fukt i nedkant våtromsplater i dusj

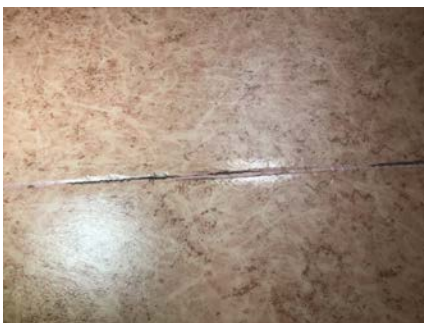
sprekker i belegg
