# STRANDVEIEN

STRANDVEIEN 34, 4563 BORHAUG

# Tilstandsrapport

## KJEDEHUS

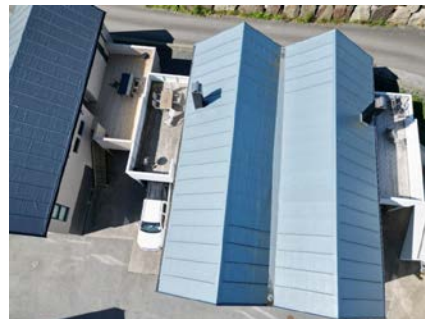
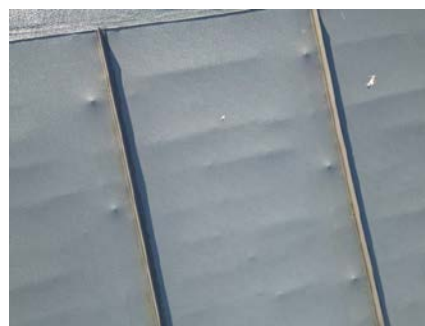
Taket er tekket med membranduk fra byggeår.  
Ved kontroll med drone ble det registrert at det på den vestlige takflaten stedvis er synlige konturer av festemidler under taktekingen, som ser ut til å presse mot takmembranen. Det ble ikke registrert synlige hull eller skader i membranen på befaringstidspunktet. Forholdet bør likevel undersøkes nærmere for å avklare årsaken til at festemidlene presser mot membranen, samt vurdere om dette kan medføre risiko for skade eller redusert levetid på tekkingen.

Siden taket (takkonstruksjon, takteking og skorstein) kun er observert fra bakkenivå samt med drone, er vurderingen begrenset av dette. Det er ikke sikkerhetsmessig forsvarlig å bevege seg ut på taket eller observere fra stige. Selv om det ikke er avdekket skader under befaringen, betyr ikke dette at det ikke foreligger skader som en besiktigelse på taket kan avdekke. Vær oppmerksom på denne risikoen. En undersøkelse av taket kan utføres av en fagperson under tilstrekkelige sikkerhetsforhold.

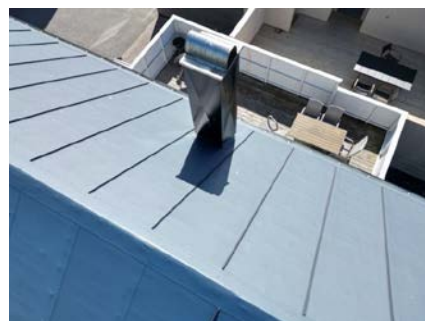
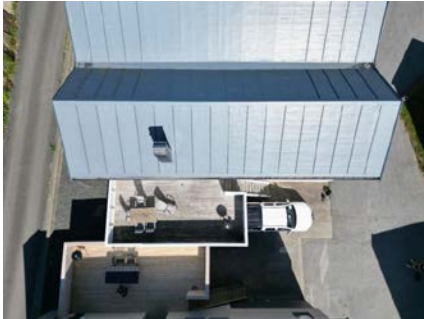
## TO 2 Takkonstruksjon/Loft

Begrenset ventilering kan føre til kondens og fuktskader i takkonstruksjonen, noe som kan medføre redusert levetid og økte vedlikeholdskostnader.

- Det bør fremskaffes dokumentasjon på utførelsen av loftet, eller gjennomføres nærmere undersøkelser for å avklare tilstanden. Konsekvensen av manglende dokumentasjon og tilgjengelighet for inspeksjon er økt usikkerhet om konstruksjonens oppbygning og tilstand, noe som kan medføre risiko for skjulte feil eller skader.

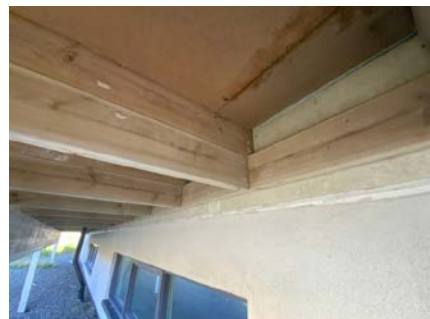
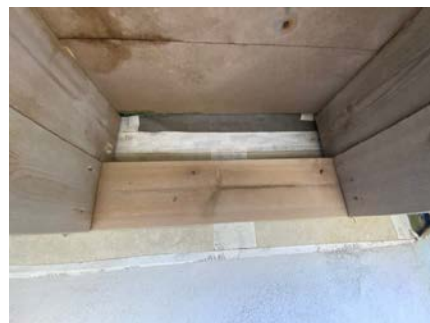
- Det er ingen eller liten lufting i nedre kant av kledning mot grunnmur.
- Det er påvist sprekker i murte/pussede fasader

På sørsiden, under balkongen, er det ikke etablert luftespalte mellom terrassebjelkelaget og vindsperren. Vindsperren er i tillegg eksponert for vær og vind, noe som kan redusere materialets levetid og funksjon over tid. Det anbefales å etablere tilfredsstillende lufting og tildekke vindsperren for å sikre en mer robust og varig konstruksjon.

- Det bør etableres tilstrekkelig lufting i nedre kant av kledningen mot grunnmur for å unngå opphopning av fukt, som kan føre til råteskader og redusert levetid på konstruksjonen.
- Sprekkene bør utbedres for å hindre videre sprekkdannelse og redusere risiko for vanninntrenging, som over tid kan føre til skader på konstruksjonen og frostsprengning.

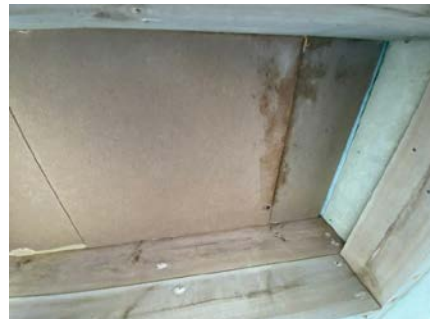
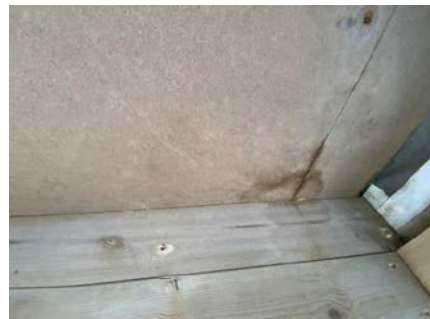
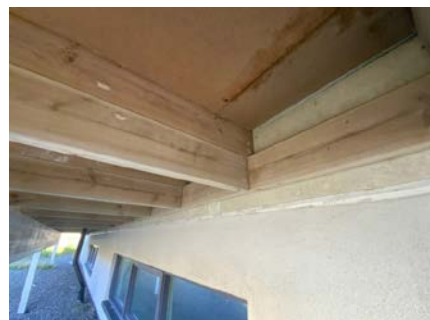
## TG 2 Balkonger, verandaer, takterrasser og altaner - 1

Det er registrert fuktskjolder og oppsvelling i plattformgulvet under terrassebordene på balkongen mot sør. Skadebildet indikerer at det er ett eller flere lekkasjepunkter i tekkingen under terrassebordene, med påfølgende fuktpåvirkning av konstruksjonen. Det må derfor påregnes utbedring av tekkingen. Omfanget av eventuelle følgeskader kan først avklares etter at terrassebordene er demontert og tekkingen er gjort tilgjengelig for nærmere inspeksjon.

- Tettesjiktet må utbedres eller skiftes for å sikre tilstrekkelig beskyttelse mot vanninntrengning. Konsekvensen av manglende eller sviktende tettesjikt er økt risiko for fuktskader og råte i underliggende konstruksjoner, noe som kan medføre omfattende reparasjonsbehov og redusert levetid for bygningsdelen.

- Glassrekkverk ved balkong bør festes forsvarlig til underlaget for å unngå fare for personskafe ved belastning eller uhell. Dersom tiltak ikke gjennomføres, øker risikoen for at rekkverket løsner, noe som kan medføre alvorlige skader.
- Glassrekkverket bør festes forsvarlig til underlaget for å sikre stabilitet og forhindre fare for personskafe. Dersom tiltak ikke gjennomføres, kan løst rekkverk utgjøre en betydelig sikkerhetsrisiko, spesielt ved belastning eller fall.

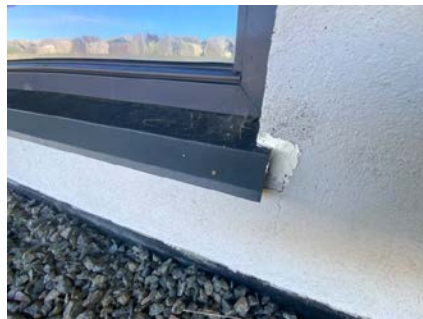
Det er registrert riss og mindre sprekker i grunnmurens puss på bygningens østside samt ved vindu på sørsiden.

- Det anbefales at sprekker utbedres lokalt med egnet reparasjonsmørtel for å hindre fuktinntrengning og videre forringelse av konstruksjonen. Hvis sprekken ikke utbedres, kan dette føre til økt risiko for vanninntrengning og frostsprengning.
