# FLEKKEFJORD

LILLEHEIA 53, 4404 FLEKKEFJORD

## EIERSKIFTERAPPORT™

Lilleheia 53, 4404 Flekkefjord

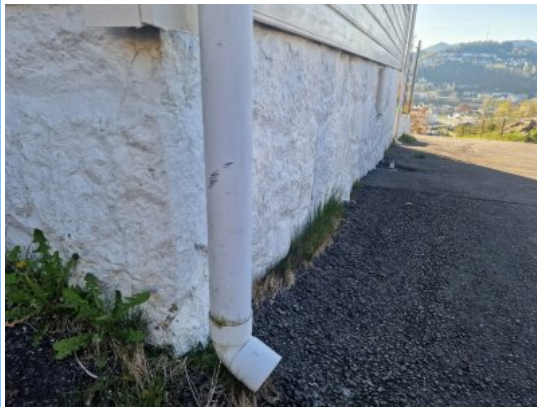
**1. Grunn og fundamenter****TG 2** 1.1 Byggegrunn, fundamenter, grunnmur, drenering og sikring mot vann og fuktighet

Det er påvist riss, sprekker eller skader på grunnmuren.

Over 100 år gamle murer virker å være i god stand, men med små riss.

Ingen drenering og fuktsikring av murer. Normalt for alder på bolig.

Anbefalt tiltak:  
Nedløpsrør fra takvann bør ned i avløpsrør og ledes bort fra grunnmuren  
Overflatevann skal hurtigst mulig vekk for å unngå unødige fuktbelastninger på konstruksjonen.  
Man bør være observant ved større nedbørsmengder og holde renner og sluker og drenering under oppsikt.

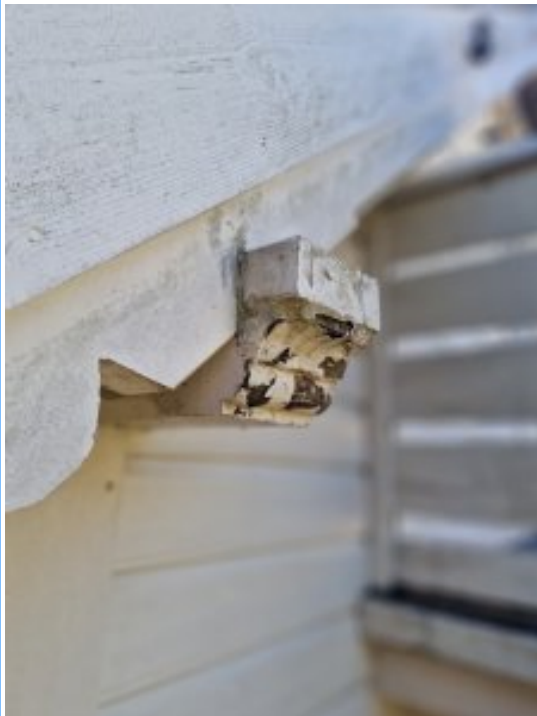
Råteskader innvendig i takås på kott.

Råteskader på profilerte takåser som stikker ut i gesimser.

Vannskjolder i undertak etter lekkasjer rundt pipebeslag.

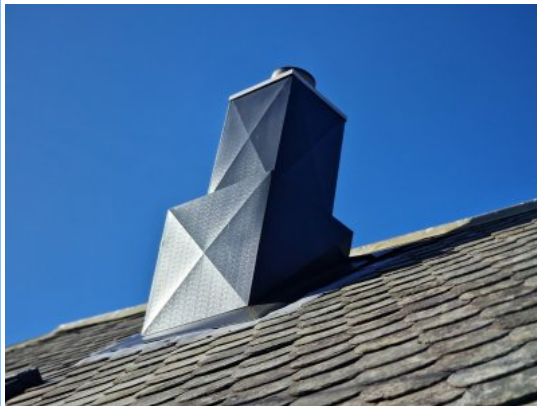
**5. Loft****TG 2** 5.1 Loft (konstruksjonsoppbygging)

Det er påvist biologiske skadegjørere fra kaldt-, kne-, hanebjelke-, eller kryploft.

Det er påvist lekkasjer, fuktskjolder, kondens og lignende ved piper, overganger, i bjelker eller takluker.

Råteskader innvendig i takås på kott.

Vannskjolder i undertak etter lekkasjer rundt pipebeslag.

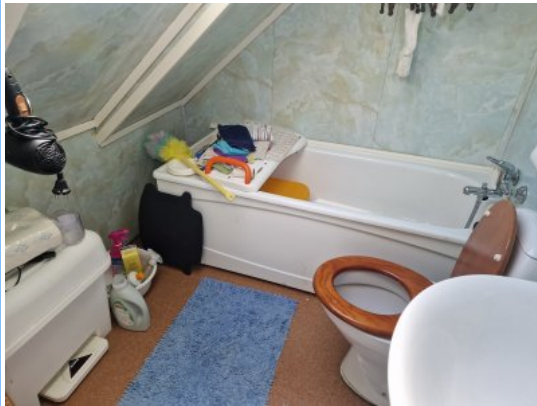
**TG 3** 7.1.2 Overflate gulv

Det er påvist riss og sprekker.  
Det er påvist sprekker i fuger.  
Skjøter og underkant av plater på gulv er ikke inspisert.  
Det er påvist spor etter råteskade, muggvekst eller skadedyr.  
Det er ikke påvist tilfredsstillende fall til sluket.  
Terskel er vurdert som ikke tilfredsstillende.  
Det er påvist knirk i gulvet.  
Det er ikke påvist tilfredsstillende høydeforskjell fra toppen av sluket til toppen av membranen ved dørterskel.  
Det er påvist flekker eller andre skader.

Observasjon:  
Flatt gulv og ingen sluk. Avløp fra badekar direkte inn i vegg og synlig på soverom.  
Store langsgående sprekker i belegg ved dørterskel.

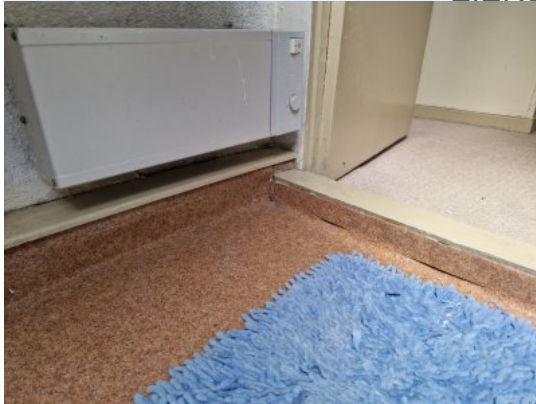
**TG 3** 7.1.3 Membran, tettesjiktet og sluk

Det er påvist avvik i forhold til sluk, rørgjennomføringer, mansjetter eller klemring.

Det er påvist tegn på feil utførelse, feil materialvalg, skadelig fukt eller utettheter.

Store langsgående sprekker i belegg ved dørterskel.

Flatt gulv og ingen sluk. Avløp fra badekar direkte inn i vegg og synlig på soverom. Pipen pusset og malt går gjennom rommet. Brannmur på baksiden av vask og toalett på soverommet. Åpent anlegg vann og avløp synlig på bakenforliggende vegg på soverommene. Fuktmålt her på murvegger og teppe, ingen merknader.

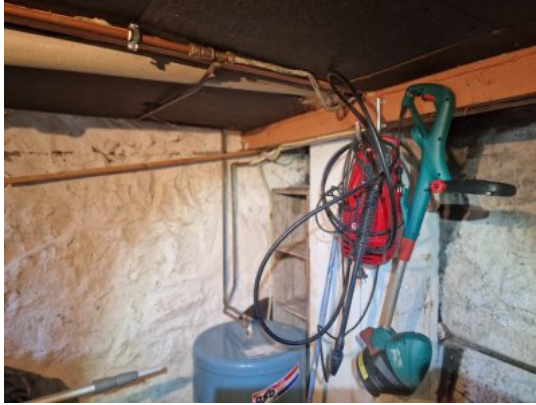
**TG 2** 9.1.2 Gulvets overflate

Det er påvist sprekker i fuger

Det er påvist avvik overganger og skjøter.

Det er påvist sopp, råteskade og skadedyr.

Saltutslag med fuktpåvirkning på gulv. Vannskjolder tyder på vann til gulv. Ujevne gulv, sluk ikke på laveste punkt, så vann blir stående.

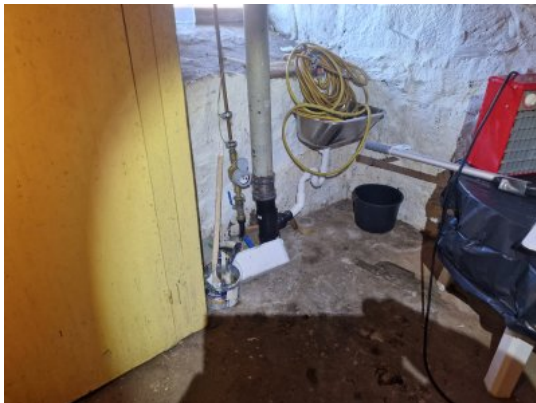
**TG 2** 9.1.3 Fuktmåling og ventilasjon

Saltutslag med fuktpåvirkning på gulv. Vannskjolder tyder på vann til gulv. Ujevne gulv, sluk ikke på laveste punkt, så vann blir stående.

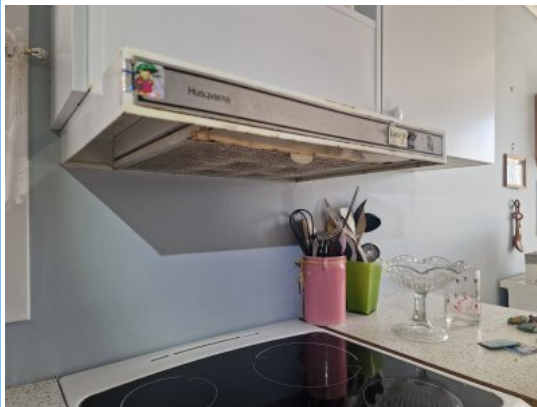
Boligen har naturlig ventilasjon.  
Boligen har mekanisk ventilasjon.  
Boligen har ikke balansert ventilasjon.  
Det er påvist fukt og mugg i filtre.  
Tilluft, avtrekk og luftutveksling vurderes som ikke tilfredsstillende.

Observasjoner  
Eldre ventilator med dårlig funksjon.  
Ingen tilluft ventilering gjennom dører til våtrom for bedre klima.  
Ingen ventiler i yttervegg.  
Mangelfull ventilering av kjeller.  
Mye døde skruketroll i boligen som trives i fuktig klima.
