# MOSBY

SETESDALSVEIEN 403, 4619 MOSBY

Hel tomannsbolig - Full rehabilitering - Rask overtakelse - Stor tomt

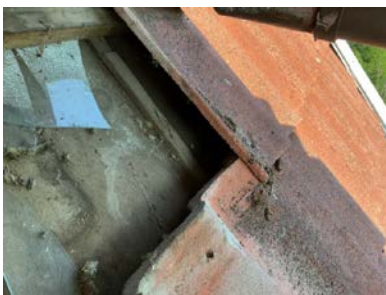
- Når vanntette sjikt på tak begynner å bli gamle, øker risikoen for lekkasjer. Dette kan føre til omfattende og kostbare reparasjoner av underliggende konstruksjoner dersom en ikke foretar tiltak på konstruksjonene før dette oppstår.
- Overvåk tilstanden jevnlig. For å få tilstandsgrad 0 eller 1 må vanntett sjikt på tak skiftes ut, men tidspunktet for når dette er nødvendig er vanskelig å si noe om.
- Når undertak begynner å bli gamle, øker risikoen for lekkasjer. Dette kan føre til omfattende og kostbare reparasjoner av underliggende konstruksjoner dersom en ikke foretar tiltak på konstruksjonene før dette oppstår.
- Overvåk tilstanden jevnlig. For å få tilstandsgrad 0 eller 1 må undertak skiftes ut, men tidspunktet for når dette er nødvendig er vanskelig å si noe om.

Bytte takstein ved behov da det ved knekte stein er fare for vann på undertaket og fukt/råte i underliggende konstruksjoner.

Eldre takteking og undertak krever jevnlig kontroll og vedlikehold. Det bør påregnes utskiftning av undertak og takteking på sikt som følge av alder og naturlig slitasje. Systematisk vedlikehold og utbedring av skader ved behov kan forlenge takets gjenværende levetid.

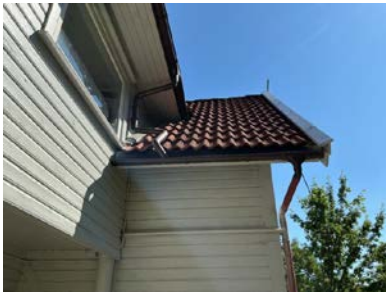
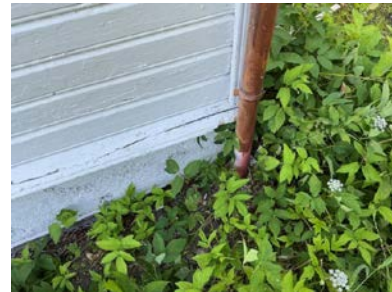
Vann fra taknedløp bør ledes lenger bort fra bygget. Avviket vil ved lengre tid kunne grave ut masser under bygget og tilføre fukt i underetasjen. Det anbefales en utvidet kontroll av beslag rundt gjennomføringer i tak for å kunne avdekke eventuelle hull/utettheter.

- Det anbefales å etablere tilfredsstillende bortledning av vann fra taknedløp, slik at vann ledes bort fra grunnmuren.
- Manglende snøfangere kan føre til ras av snø og is fra taket, med fare for skade på personer, eiendom og installasjoner.
- Det må monteres snøfangere for å oppfylle sikkerhetskrav.
- Plattform for feier må monteres.
- Stigetrinn for feiler må monteres.

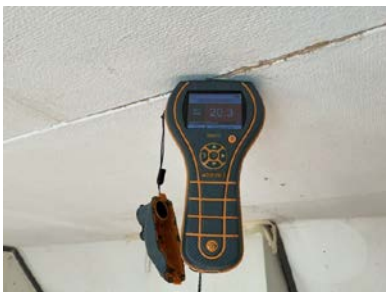
- Det er påvist fukt-/råteskader i takkonstruksjonen.

Det er utført fuktmålinger i innvendig tak i 2. etasje og funnet forhøyet fuktverdier i stue. Det må gjøres nærmere undersøkelser av takkonstruksjonen for å få oversikt over skadeomfanget.

- Fukt- og råteskader i takkonstruksjonen kan føre til svekket bæreevne og omfattende skader over tid.
- Det anbefales å avdekke og stoppe fuktkilden, samt reparere eller skifte ut skadet konstruksjon.

Kostnadsestimat er satt til inspeksjon og utbedring av takkonstruksjonen rundt fuktmålingene. Det kan ikke utelukkes høyere kostnader etter nærmere undersøkelser av skadeomfanget.

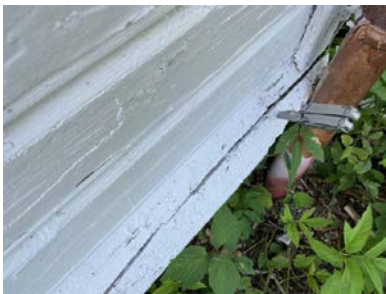
- Det er påvist betydelige råteskader i bordkledningen.
- Det er påvist sprekker i murte/pussede fasader
- Det er ingen eller liten lufting i nedre kant av kledning mot grunnmur.
- Det er påvist manglende gnagesikring (musetetting)

Råteskadet bunnstokk.

- Råteskader i bordkledningen vil fortsette å utvikle seg både i tiliggende bordkledning og til bakenforliggende veggkonstruksjon, dersom en ikke foretar tiltak.
- Råteskadet bordkledning må skiftes ut.
- Sprekker i grunnmuren må tettes
- Uten tilstrekkelig lufting bak bordkledningen kan fuktighet som trenger inn bak bordene eller gjennom veggen innenfra ikke tørke opp. Dette skaper ideelle forhold for råtesopp og muggvekst.
- Det anbefales å etablere tilstrekkelig lufting i nedre kant av kledningen for å sikre uttørking og redusere fuktbelastning.
- Manglende gnagesikring kan føre til at skadedyr kommer inn i konstruksjonen, med risiko for skader og hygieniske problemer.
- Det anbefales å etablere gnagesikring for å hindre tilgang for skadedyr.

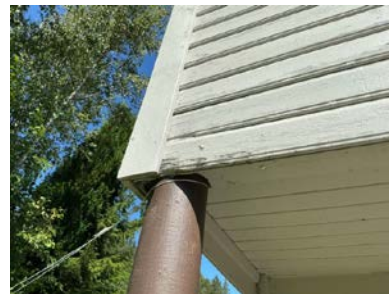
Synlige råteskader høyt oppe på vegg.

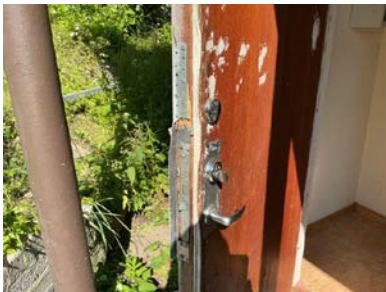
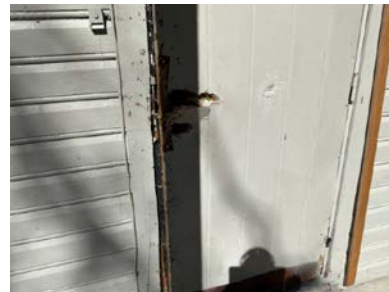
- Det er påvist store skader i dører.

Ytterdørene har store skader og må skiftes ut.

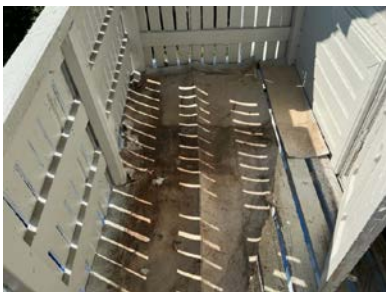
Høy alder på tekkingen tilsier tiltak før det oppstår skader i bygget.

Balkong og bærende konstruksjoner er dimensjonert etter byggeårets krav og forskrifter og vil ikke tilfredsstillende dagens krav. Ved normal gange på balkong oppleves den ustabil og gir noe etter.

- Nedbøyning eller svak konstruksjon kan tyde på redusert bæreevne og risiko for videre deformasjon eller svikt.
- Det anbefales å få utført en fagkyndig vurdering og utbedre eller forsterke konstruksjonen for å sikre trygg bruk.
- Eldre tettesjikt har økt risiko for svikt, med fare for lekkasjer og fuktskader i konstruksjonen.
- Det anbefales å planlegge for kontroll og eventuell fornyelse av tettesjiktet for å sikre videre funksjon.

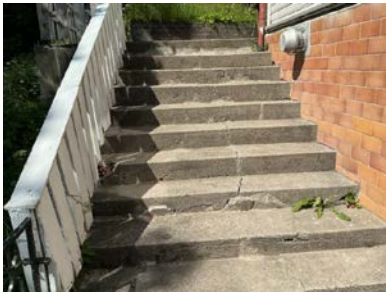
- Det er registrert flere sprekker i trappen.

- Sprekkene gir økt risiko for videre nedbrytning som følge av inntrengning av vann og frostpåvirkning, og kan over tid medføre større avskallinger og redusert levetid. Trappen bør utbedres. Omfanget av nødvendige tiltak må vurderes nærmere, men lokale reparasjoner eller full rehabilitering kan være aktuelt avhengig av skadeomfanget.

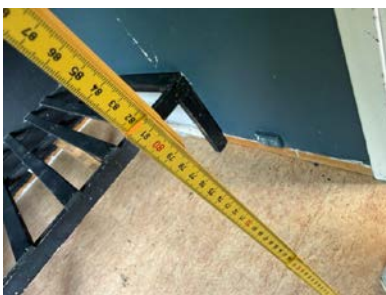
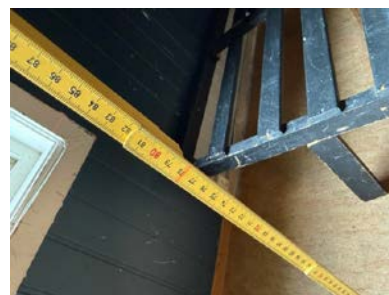
- Det er påvist store nedbøyninger eller skjevheter som kan skyldes svikt i konstruksjonen.
- Det er målt total høydeforskjell > 30 mm.
- Det er påvist store sprekker mellom gulvlist og gulv.

Avvikene vurderes som sannsynlig resultat av bygningens alder og konstruksjonstype. Det er på befaringstidspunktet ikke registrert tegn til akutt eller pågående bevegelse. Skjevhetene påvirker planhet og brukskvalitet, men representerer samtidig et vesentlig avvik fra dagens toleransekrav.

- Det anbefales å få konstruksjonen undersøkt nærmere av bygningssakkyndig eller rådgivende ingeniør for å avklare årsak, omfang og behov for utbedring. Eventuelle skader eller svikt bør utbedres så raskt som mulig for å forhindre videre utvikling.

Kostnadsestimat er basert på lokal oppretting av store deler av boligens 2. etasje. Dersom videre undersøkelser avdekker underliggende konstruktive forhold eller setningsproblematikk, kan omfang og kostnader avvike.

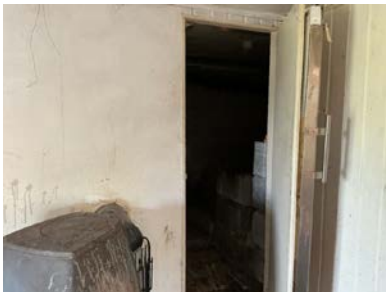
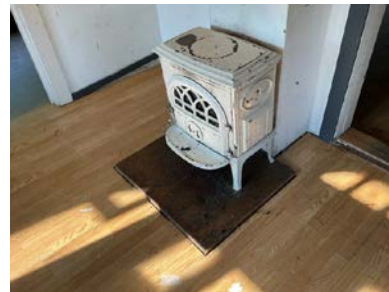
Eldre pipeløp har økt risiko for slitasje i innvendig foring, fuger og overganger. Over tid kan dette medføre redusert tetthet, svekket trekk eller behov for rehabilitering. Det er registrert sprekke-dannelser og riss rundt gjennomføringer mellom pipe/skorstein og ildsted.

Det anbefales jevnlig kontroll og oppfølging i henhold til kommunal feiing og tilsyn. Ved tegn til dårlig trekk, sprekke-dannelser eller lekkasje bør nærmere undersøkelser foretas. Rehabilitering eller innvendig rørforing kan bli aktuelt på sikt som følge av alder og naturlig slitasje.

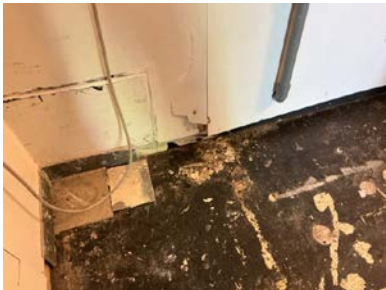
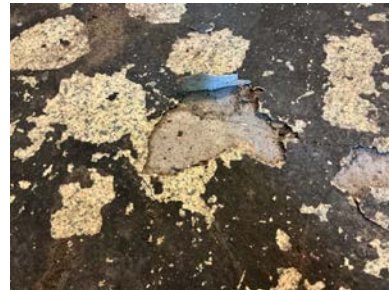
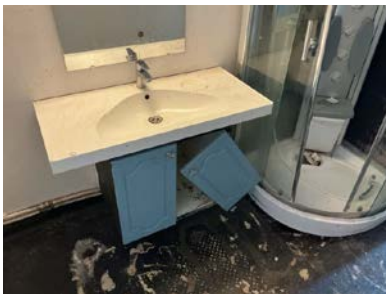
- Manglende oppgradering av våtrommet medfører høy risiko for at konstruksjonene ikke vil tåle vanlig bruk av vann eller lekkasjer. Selv om det er dusjkabinett, er det fortsatt en betydelig risiko for at våtrommets konstruksjoner ikke tåler lekkasjer. Dette kan føre til fuktskader på tilstøtende konstruksjoner.
- Våtrommet må totalrenoveres. Alle forhold med tettesjikt, våtsone, sluk m.m. må dokumenteres.

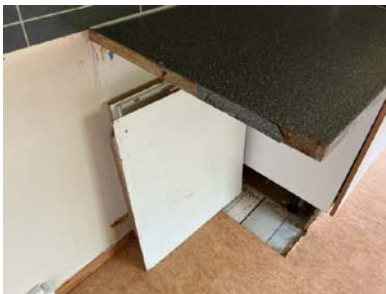
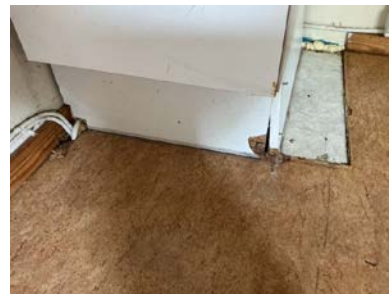
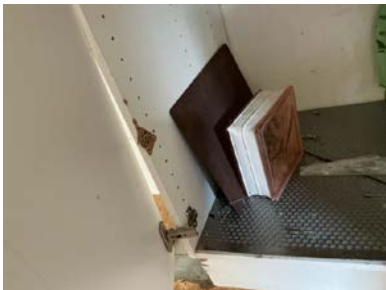
- Omfattende skader på overflater eller kjøkkeninnredning kan medføre redusert funksjon, kortere levetid og økt risiko for videre skadeutvikling. Skadene kan også indikere underliggende problemer som fukt eller slitasje.
- Det må foretas full utskiftning av overflater/innredning.

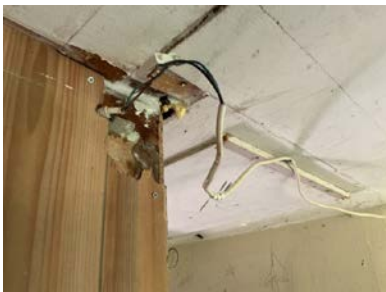
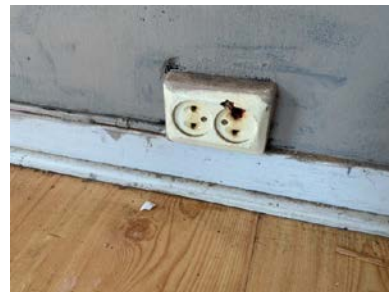
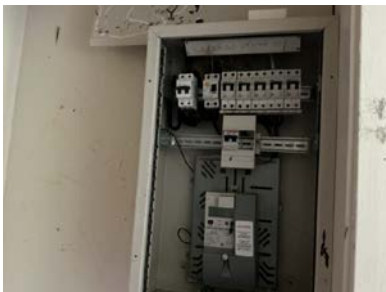
På bakgrunn av manglende samsvarserklæringer anlegget, og anleggets dårlige stand anbefales det en utvidet el kontroll på hele anlegget. Kostnader etter en kontroll må påregnes, og det bør påregnes kostnader for å utbedre hele det elektriske anlegget.

En utvidet el-kontroll i et bygg er en grundigere vurdering av det elektriske anlegget enn en vanlig el-kontroll. Den gjennomføres ofte når det er behov for å sikre at det elektriske anlegget er trygt, oppdatert eller har blitt utsatt for endringer, skader eller slitasje. En utvidet el-kontroll er en full gjennomgang av det elektriske anlegget: Dette inkluderer inspeksjon av sikringsskap, ledninger, stikkontakter, brytere og jordingssystemer. Testing av jordfeilbrytere og beskyttelsesanordninger: Sikrer at disse fungerer som de skal for å hindre elektrisk støt og brann. En utvidet el-kontroll gir en mer detaljert vurdering av det elektriske anleggets tilstand, og bidrar til å sikre at det er trygt og i henhold til gjeldende forskrifter.

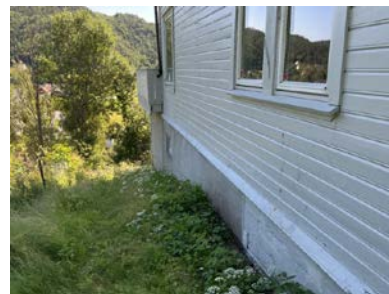
Da deler av konstruksjonen ligger skjult bak innvendige overflater, kan eventuell skadeutvikling skje uten at dette nødvendigvis er synlig fra tilgjengelige kontrollpunkter.

Drenering og utvendig fuktsikring vurderes å ha passert mer enn halvparten av forventet levetid. Utskifting av drenering og etablering av ny utvendig fuktsikring må påregnes på sikt. Inntil dette eventuelt utføres bør konstruksjonen følges opp med jevnlig kontroll for å avdekke eventuell utvikling av fukt eller skader i rom under terreng. På bakgrunn av fukt i underetasjen anbefales det å gjøre tiltak i utvendig fuktsikring, dette for å unngå ytterligere fukt med dertil skader.
