# JUSTVIK

JUSTLIA 30B, 4634 KRISTIANSAND S

Befaringsdato: 21.08.2026

Rapportdato: 27.08.2026

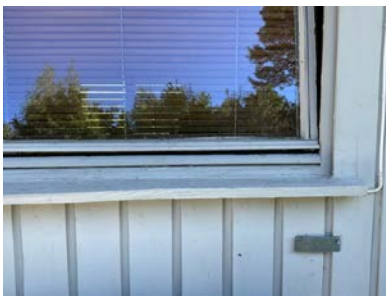
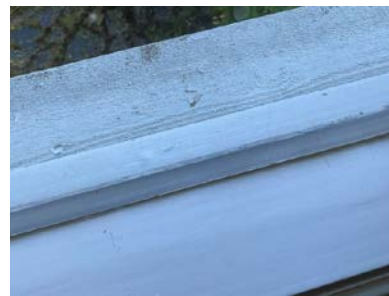
- Eldre isolerglass har økt risiko for punktering og redusert isolasjonsevne, med fare for varmetap og kondensproblemer.
- Det anbefales å planlegge utskifting av vinduene for å sikre tilfredsstillende funksjon og energieffektivitet.

Glass fra byggeår.

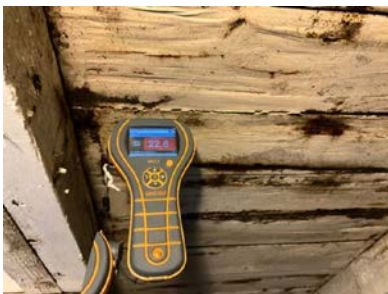
- Feil fall kan føre til vannansamlinger, med økt risiko for lekkasjer og fuktskader i konstruksjonen.
- Det anbefales å planlegge for kontroll og eventuell fornyelse av tettesjiktet for å sikre videre funksjon.

Fritt vann i konstruksjonen.

Kostnad er for nytt tekking og terrassedekke.

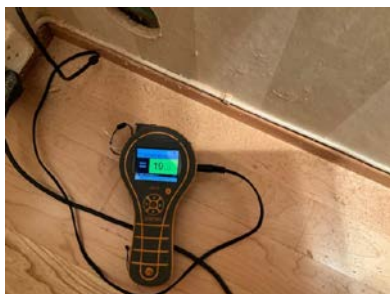
19,3 %

Bakkant av boligen ligger under terreng. Det er ved hulltaking målt fukt. Hulltaking er foretatt i rom mot gårdsplassen. Det er nå ingen tegn på skade, men det anbefales å gjøre tiltak da fukt på sikt vil resultere i mugg/sopp i underetasjen.

- Det er gjennom hulltaking påvist høyt fuktnivå inne i innforet vegg, men ikke påvist fuktskader i dette området.

- Det påviste fuktnivå gir grunn til å overvåke konstruksjonen jevnlig for å se utvikling over tid, og eventuelt foreta tiltak for å unngå fuktskader.
- Det anbefales å avdekke årsak til fukt og iverksette tiltak for å redusere fuktbelastningen, samt følge med på utviklingen.

Anbefaler tiltak i rom under terreng og på dreneringen da høy fuktighet på sikt vil kunne resultere i mugg/råte i treverket. Det er ingen tegn på skade der hulltaking er utført men det kan ikke utelukkes skader som ikke er registrert da hulltaking kun gir mulighet for kontroll av et lite område i konstruksjonen.

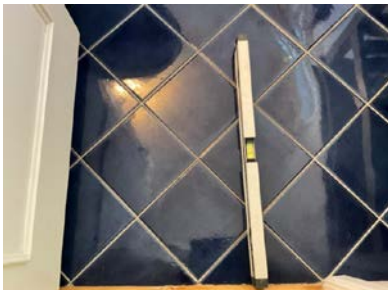
- Det påvist avvik i fallforhold til sluk. Det er motfall på deler av gulvet.
- Det er påvist sprekker i fliser.

- Et bad med manglende/ redusert fall til sluk blir mindre funksjonelt og sikkert for brukeren. Dette kan medføre stående vann på gulvet, vann som ikke ledes effektivt til sluket, økt risiko for at vann renner ut av rommet og redusert sklisikkerhet på gulvet.
- Sprekker i fliser på våtrom kan gi åpninger for fuktinntrengning bak flislaget. Dette kan føre til skjulte fuktskader, muggvekst og redusert levetid på konstruksjonen.

Lavere ved døren, lekkasjevann vil ikke renne til sluken.

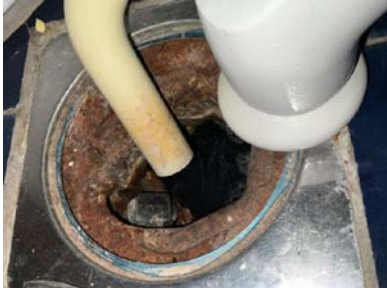
- Vanntett sjikt som ikke tilfredsstiller dagens forventninger til tettefunksjon gir økt risiko for fuktinntrengning i konstruksjonen. Dette kan føre til skjulte fuktskader, muggvekst og nedbrytning av materialer.

Badet fungere i dag da det benyttes badekar, men uten membran i våtsoner kan ikke dette fjernes. Sluken må jevnlig rengjøres for at skader ikke skal oppstå.

Ingen tegn på tettesjikt i våtsoner.

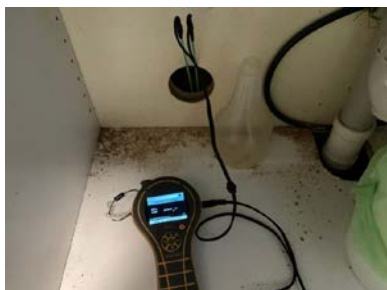
Hulltaking er foretatt uten å påvise unormale forhold. Hulltaking er foretatt fra tilstøtende rom, måling utført i bunnsvill mot våtrommet. Fuktkvotemåling (vekt%) i konstruksjonen ble målt til under 6.

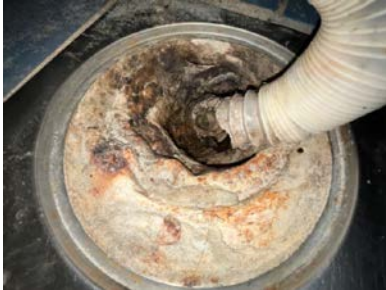
• Vanntett sjikt som ikke tilfredsstiller dagens forventninger til tettefunksjon gir økt risiko for fuktinntrengning i konstruksjonen. Dette kan føre til skjulte fuktskader, muggvekst og nedbrytning av materialer.

- Det er viktig å rehabilitere våtrommet med nytt, godkjent vanntett sjikt i henhold til gjeldende krav og våtromsnorm, for å sikre en tett og varig løsning.
- Konsekvensen er at en eventuell membranen kan ha redusert funksjon og tetthet som følge av alder, noe som øker risikoen for fuktinntrengning og skjulte skader i konstruksjonen, samt behov for oppgradering eller rehabilitering av våtrommet.

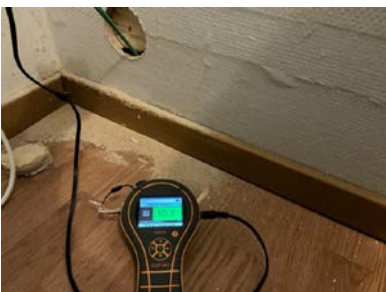
Hulltaking er foretatt uten å påvise unormale forhold. Hulltaking er foretatt fra tilstøtende rom, måling utført i bunnsvill mot våtrommet. Fuktkvotemåling (vekt%) i konstruksjonen ble målt til 10.

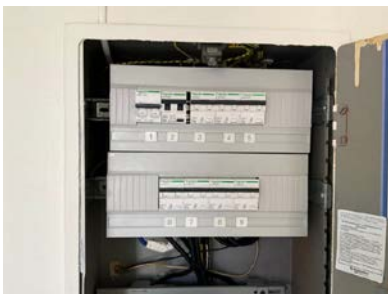
På bakgrunn av manglende samsvarserklæringer på deler av anlegget anbefales det en utvidet el kontroll på hele anlegget. Kostnader etter en kontroll må påregnes.

En utvidet el-kontroll i et bygg er en grundigere vurdering av det elektriske anlegget enn en vanlig el-kontroll. Den gjennomføres ofte når det er behov for å sikre at det elektriske anlegget er trygt, oppdatert eller har blitt utsatt for endringer, skader eller slitasje. En utvidet el-kontroll er en full gjennomgang av det elektriske anlegget: Dette inkluderer inspeksjon av sikringsskap, ledninger, stikkontakter, brytere og jordingssystemer. Testing av jordfeilbrytere og beskyttelsesanordninger: Sikrer at disse fungerer som de skal for å hindre elektrisk støt og brann. En utvidet el-kontroll gir en mer detaljert vurdering av det elektriske anleggets tilstand, og bidrar til å sikre at det er trygt og i henhold til gjeldende forskrifter.
