# MOSFJELL

MOSFJELLVEIEN 995, 4760 BIRKELAND

Sjarmerende Hytte på Birkeland - 3 soverom- Perfekt for avslappende dager

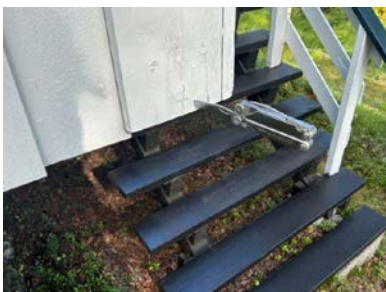
- Det er påvist spredte råteskader i bordkledningen.
- Det er ingen eller liten lufting i nedre kant av kledning mot grunnmur.

- Råteskader i bordkledningen kan fortsette å utvikle seg både i tilliggende bordkledning og til bakenforliggende veggkonstruksjon, dersom en ikke foretar tiltak.
- Råteskadet bordkledning bør skiftes ut.
- Uten tilstrekkelig lufting bak bordkledningen kan fuktighet som trenger inn bak bordene eller gjennom veggen innenfra ikke tørke opp. Dette skaper ideelle forhold for råtesopp og muggvekst.
- Det bør foretas tiltak for å bedre lufting av kledningen.

Mykt treverk/råte i bunn av kledning.

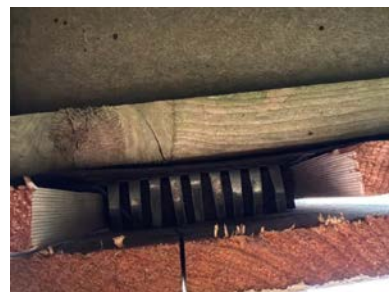
Ved råteskader eller fukt i kledning kan det ikke utelukkes råte/fukt i bakenforliggende konstruksjoner. Mangelfull eller ikke tilstrekkelig lufting av kledningen kan føre til fukt i bakenforliggende konstruksjoner.

Manglende luftespalte bak kledning.
