# LINDVIKA

KYSTVEIEN 584, 4815 SALTRØD

**Eiendom**

Adresse **Kystveien 584, 4815 Saltrød**  
 Bygningstype **Enebolig**  
 Kommune **Arendal**  
 Gnr / Bnr **41 / 100**

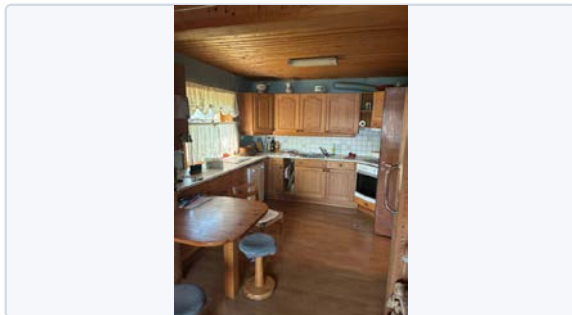
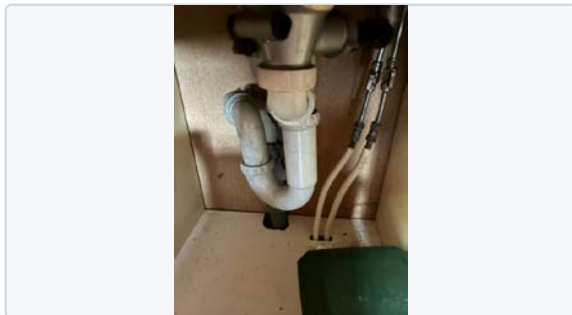
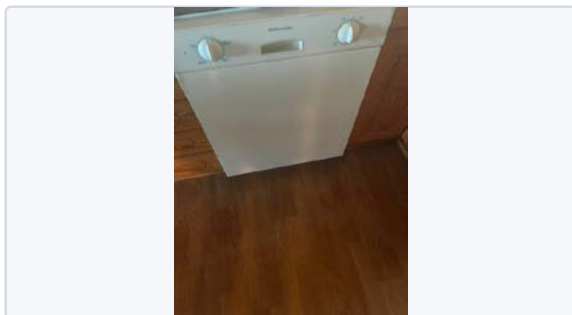
### Kjøkken – bilder

TG2 – Vesentlige avvik

Kjøkkenet fremstår funksjonelt og er i brukbar stand. Det er ikke registrert vesentlige skader eller funksjonssvikt. Tilstandsgrad 2 er satt på bakgrunn av alder, aldersrelatert slitasje og forventet behov for modernisering og utskifting av enkelte komponenter over tid. Det er ikke montert lekkasjestopper/lekkasjevarsler under kjøkkenbenk.

Årsaken til avviket er hovedsakelig alder og normal bruksslitasje på kjøkkeninnredning, overflater og tilhørende komponenter.

Eldre kjøkkeninnredning og installasjoner vil over tid kunne få redusert funksjon og økt behov for vedlikehold eller utskifting. Skjulte installasjoner kan ha en annen tilstand enn det som er synlig ved kontroll. Fare for vannskade ved eventuell lekkasje når lekkasje stopper mangler.

Det anbefales å opprettholde normalt vedlikehold og følge med på utvikling av slitasje. Modernisering eller utskifting av kjøkkeninnredning og enkelte komponenter bør vurderes ut fra alder, bruk og ønsket standard. Det må monteres lekkasjestopper.

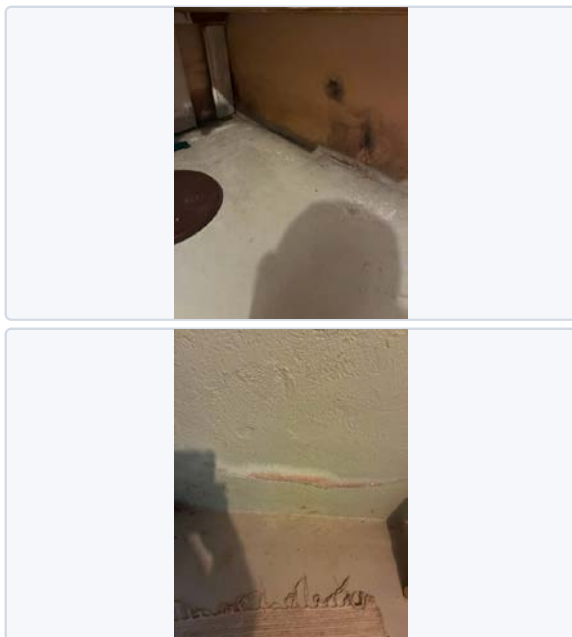
### 1. Kjeller – bilder

TG3 – Store avvik

Det er registrert tegn til fuktpåvirkning i kjeller i form av saltutslag og fuktvandring på grunnmur/overflater. Tidligere befaring har også avdekket fuktskjolder. Det er ikke foretatt åpning av konstruksjoner, og full vurdering av eventuell skadeomfang bak overflater er derfor ikke mulig. Tilstandsgrad 3 er satt på grunn av registrerte fuktforhold og risiko for videre skadeutvikling.

Årsaken vurderes hovedsakelig å være fuktbelastning fra terreng/grunnmur, alder på konstruksjoner og begrenset fuktsikring sammenlignet med dagens løsninger.

Det er risiko for videre fukttransport gjennom grunnmur og gulv, samt utvikling av mugg, lukt, nedbrytning av materialer og eventuelle skjulte skader i konstruksjoner.

Det anbefales å gjennomføre nærmere undersøkelser av fuktforholdene og årsak til fuktbelastningen. Eventuelle fuktskadede materialer bør fjernes og utbedres. Drenering, terrengforhold og fuktsikring mot grunnmur bør vurderes nærmere dersom problemene vedvarer.
