# ROM

GUSTAVA KIELLANDS VEI 1D, 4580 LYNGDAL

Befaringsdato: 01.09.2026

Rapportdato: 03.09.2026

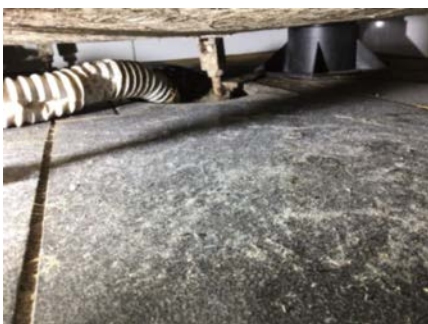
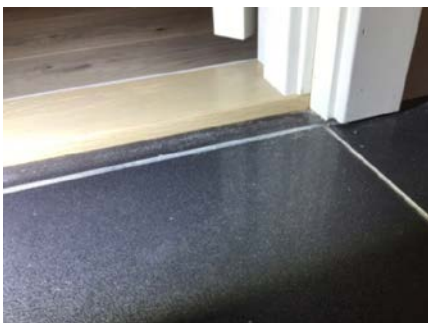
ETASJE > BAD

- Det er påvist avvik i fallforhold til sluk i forhold til krav i forskrift på befaringstidspunktet.

Konsekvensen av manglende høydeforskjell er økt risiko for vannansamling og fuktskader i omkringliggende konstruksjoner, samt redusert avrenning mot sluk.

Mangler oppkant under dør

- Det anbefales å kontrollere og eventuelt utbedre fallforholdene slik at krav til fall mot sluk oppfylles. Manglende eller utilstrekkelig fall kan føre til at vann ikke ledes effektivt til sluk, noe som øker risikoen for vannskader i omkringliggende konstruksjoner. Arbeidet bør utføres av kvalifisert fagperson.

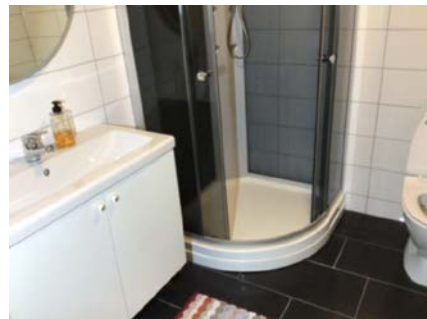
ETASJE > BAD

Det er montert baderomsinnredning med nedfelt vask, toalett, dusjkabinett.

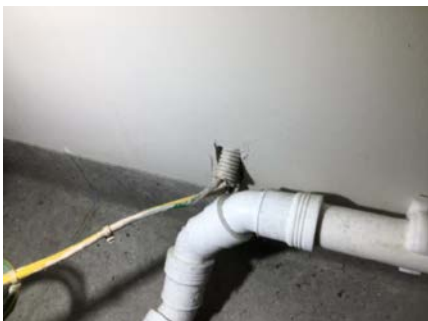
## ETASJE > VASKEROM

- Det er påvist utettheter rundt gjennomføringer i vegg, noe som medfører fare for fuktinntrengning i konstruksjonen.

utettheter rundt gjennomføringer

- Utettheter rundt gjennomføringer i vegg bør utbedres for å hindre fuktlekkasje og påfølgende skader i konstruksjonen. Riss og sprekker i fliser kan indikere bakenforliggende fuktskader, og konstruksjonen bør observeres jevnlig for å vurdere utvikling. Konsekvensen av manglende utbedring er økt risiko for fuktskader og redusert levetid på bygningsdelen.
