# LILLESAND

SELJELIA 1B, 4790 LILLESAND

# Tilstandsrapport

## REKKEHUS

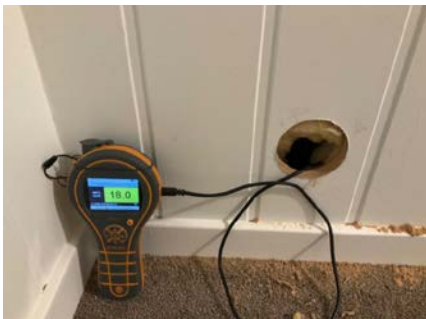
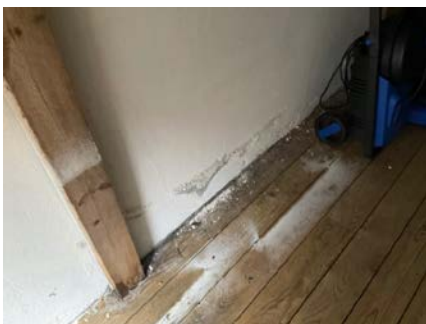
## Innvendige trapper

- I nedre del av utvendig grunnmur mot rom i bakre del av boligen er det noe løs maling/kalkutslag som indikerer fukt vandring gjennom grunnmur eller fukt opptrekk i bunnen av grunnmur. Ved hulltaking i påføret vegg mot grunnmur ble det målt 18 vekt% fukt (litt fukt), men kan være litt mer fukt i bunnen av bunnsvill i påføret vegg mot grunnmur

- Dette punktet har sammenheng med punktet "Drenering". Fukt kan føre til fuktskader/dårlig innneklima. Generelt er rom under terreng en risiko konstruksjon som ofte er utsatt for fukt og kondens.

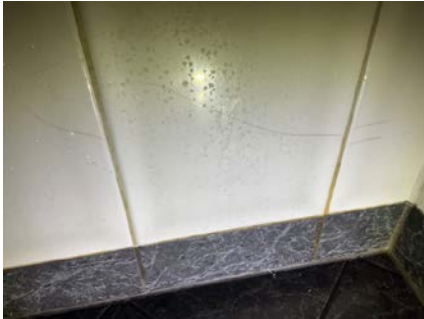
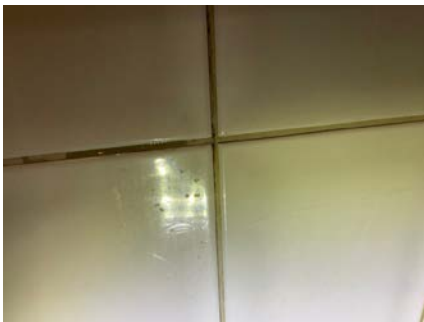
- Det er litt riss/sprekke dannelse i flis fuger i dusj og enkelte vegg fliser har litt riss/krakelering.

- Riss eller sprekker i flis fuger i våtsonen kan føre til at fukt trenger inn bak flisene. Dette øker risikoen for skjulte fuktskader/svekket konstruksjon over tid.

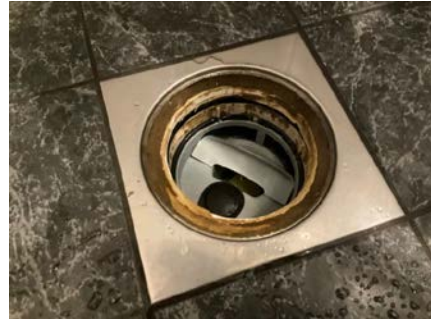
## 1 ETASJE > BAD

- Det er ikke påvist tilfredsstillende løsning for å synliggjøre lekkasje fra innebygget systerne.

- Ved implementering av innebygget systerne var det ikke krav om lekkasjesikring, konstruksjonen bør jevnlig observeres.

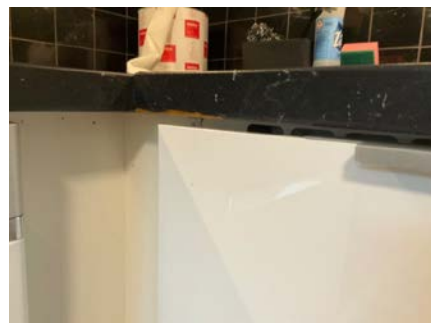
- Benkeplate er est ut i skjøt og har noen merker/mindre skade.

- Behov for tiltak må vurderes.

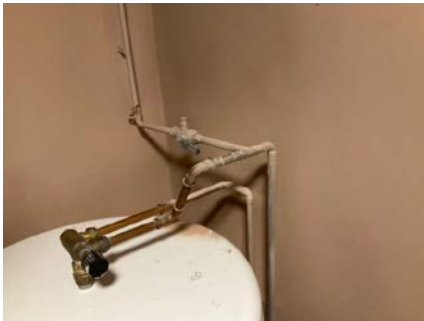
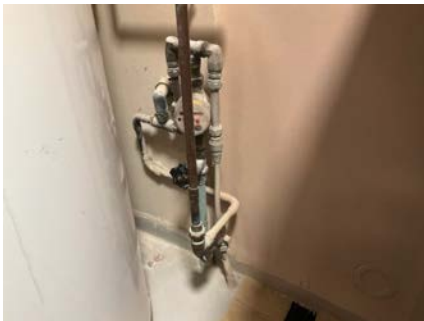
- Eldre kobberrør med skjøter har økt risiko for lekkasjer og svikt i koblinger, med fare for vannskader.
- Det anbefales å planlegge utskifting eller oppgradering av rørsystemet for å sikre videre driftssikkerhet.

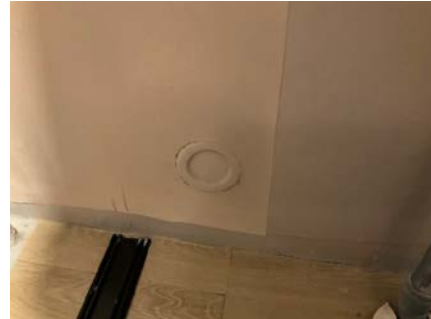
- Avløpsrør fungerer i dag, men ut ifra alder kan skader plutselig oppstå på eldre anlegg.
