# JUSTNESHALVØYA

PRESTEKRAGEVEIEN 60, 4634 KRISTIANSAND S

Rekkehus med attraktiv & barnevennlig beliggenhet | 3 soverom | 2 bad | Solrik tomt

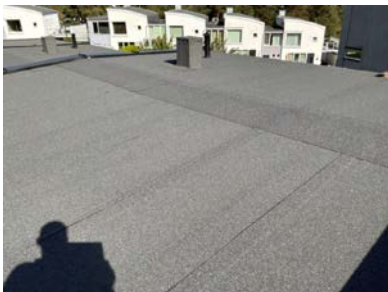
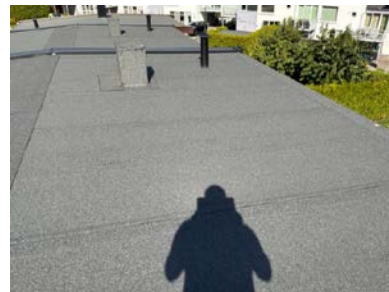
Det ble ikke registrert synlige skader, oppsprekking, åpne skjøter eller andre forhold som indikerer lekkasjer ved oppkanter, beslag eller rørgjennomføringer fra tilgjengelige kontrollpunkter.

Papptekking har begrenset levetid sammenlignet med enkelte andre tekketyper og er avhengig av jevnlig kontroll og vedlikehold for å opprettholde tilfredsstillende funksjon.

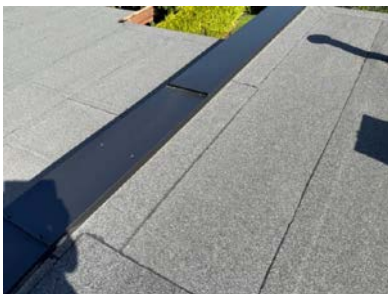
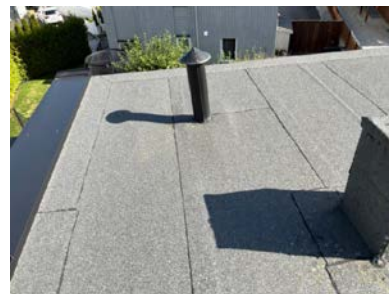
### Nedløp, beslag og skorsteiner over tak

Takrenner, nedløp og beslag av metall.  
Nedløpene er tilkoblet nedgravde rør i bakken.

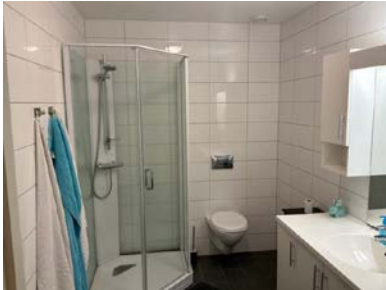
### TG 2 Dokumentasjon for våtrom

- Uten dokumentasjon vet man ikke om membran er korrekt utført eller om sluk, overganger og gjennomføringer er tette. Manglende dokumentasjon gir derfor økt risiko for skjulte fuktskader, selv om det ikke er synlige tegn i dag. Skader kan utvikle seg og bli omfattende før de oppdages.

- Det er påvist avvik i fallforhold til sluk i forhold til krav i forskrift på befaringsstidspunktet.
- Det er mulighet for at det kan forekomme vannlekkasje på våtrommet hvor vann ikke vil gå til sluk.

- Til tross for avviket i fall/høydeforskjell til sluk, vil gulvet fortsatt kunne lede vann mot sluket, men med redusert effektivitet. Dette kan potensielt øke risikoen for vannansamling i enkelte områder av badet.
- Det må foretas utbedring av fallforhold.
- Eventuelt lekkasjevann fra utstyr utenfor dusjsone vil ikke ha en naturlig vei til sluket. Dette kan føre til at vann samler seg på gulvet og potensielt renner ut av rommet eller trenger inn i konstruksjonen.
- Det bør etableres avrenning inn til sluk for hele våtrommet.

Våtrom uten oppkant ved dør og med utilstrekkelig fall til sluk har økt risiko for at vann kan renne ut av rommet ved lekkasje eller utilsiktet vannsøl. Dette kan medføre fuktskader i tilstøtende rom og bygningskonstruksjoner.

Ved eventuell renovering av våtrommet anbefales det å etablere tilfredsstillende fall mot sluk samt tilstrekkelig høydeforskjell mellom topp membran ved dørterskel og sluk i henhold til gjeldende anbefalinger.

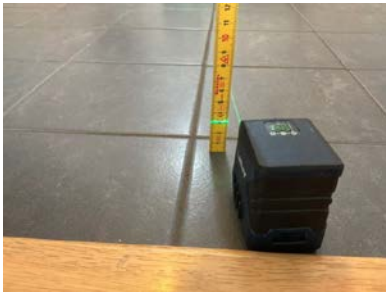
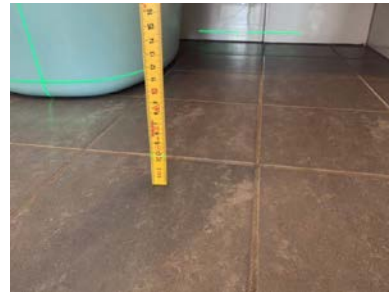
### Vanntett sjikt, membran og sluk

- Til tross for avviket i fall/høydeforskjell til sluk, vil gulvet fortsatt kunne lede vann mot sluket, men med redusert effektivitet. Dette kan potensielt øke risikoen for vannansamling i enkelte områder av våtrommet.

Det er ikke registrert synlige tegn til lekkasje eller fuktskade ved befarings. Hulltaking og fuktmåling i tilstøtende konstruksjon viste normale verdier.

Manglende dokumentasjon på utførelse medfører redusert forutsigbarhet knyttet til membranens utførelse, detaljer rundt slukt og forventet levetid. Smøremembran er erfaringsmessig mer utsatt for utførelsesfeil enn prefabrikkerte membransystemer, særlig i overgang mot sluk.

Tilstandsgrad 2 settes på bakgrunn av manglende dokumentasjon og alder, samt behov for økt oppfølging i videre brukstid.

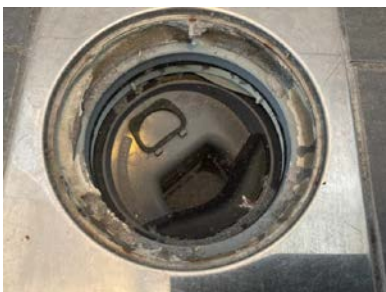
## 1. ETASJE > BAD

- Det er ikke påvist tilfredsstillende løsning for å synliggjøre lekkasje fra innebygget sisterner.

- Uten tilfredsstillende dreneringsløsning/lekkasjesikring kan lekkasjer pågå over lang tid uten å bli oppdaget. Dette kan føre til omfattende fuktskader i omkringliggende byggematerialer.
- Det anbefales å etablere en løsning som gjør eventuelle lekkasjer synlige, for eksempel via lekkasjevarsling eller åpning/drenering til synlig område. Utførelsen bør være i tråd med gjeldende anbefalinger for innebygde sisterner.

Ved lekkasje i innebygd toalett vil ikke vannet bli synlig før det oppstår store vannskader i konstruksjonen.

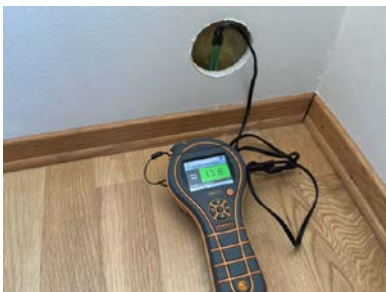
## UNDERETASJE > BAD

- Uten dokumentasjon vet man ikke om membran er korrekt utført eller om sluk, overganger og gjennomføringer er tette. Manglende dokumentasjon gir derfor økt risiko for skjulte fuktskader, selv om det ikke er synlige tegn i dag. Skader kan utvikle seg og bli omfattende før de oppdages.

- Det er påvist avvik i fallforhold til sluk i forhold til krav i forskrift på befaringsstidspunktet.
- Det er mulighet for at det kan forekomme vannlekkasje på våtrommet hvor vann ikke vil gå til sluk.

- Til tross for avviket i fall/høydeforskjell til sluk, vil gulvet fortsatt kunne lede vann mot sluket, men med redusert effektivitet. Dette kan potensielt øke risikoen for vannansamling i enkelte områder av badet.
- Det må foretas utbedring av fallforhold.
- Eventuelt lekkasjevann fra utstyr utenfor dusjsone vil ikke ha en naturlig vei til sluket. Dette kan føre til at vann samler seg på gulvet og potensielt renner ut av rommet eller trenger inn i konstruksjonen.
- Det bør etableres avrenning inn til sluk for hele våtrommet.

Våtrom uten oppkant ved dør og med utilstrekkelig fall til sluk har økt risiko for at vann kan renne ut av rommet ved lekkasje eller utilsiktet vannsøl. Dette kan medføre fuktskader i tilstøtende rom og bygningskonstruksjoner.

Ved eventuell renovering av våtrommet anbefales det å etablere tilfredsstillende fall mot sluk samt tilstrekkelig høydeforskjell mellom topp membran ved dørterskel og sluk i henhold til gjeldende anbefalinger.

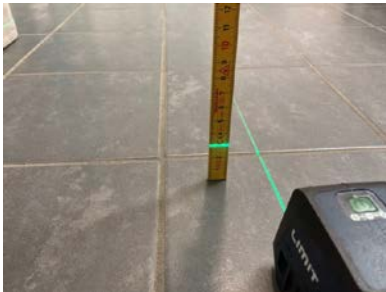
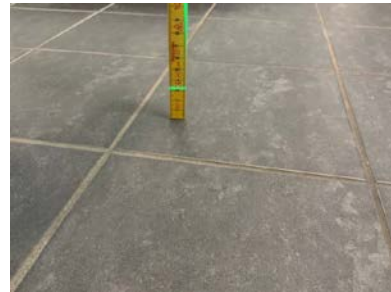
### Vanntett sjikt, membran og sluk

- Til tross for avviket i fall/høydeforskjell til sluk, vil gulvet fortsatt kunne lede vann mot sluket, men med redusert effektivitet. Dette kan potensielt øke risikoen for vannansamling i enkelte områder av våtrommet.

Det er ikke registrert synlige tegn til lekkasje eller fuktskade ved befarings. Hulltaking og fuktmåling i tilstøtende konstruksjon viste normale verdier.

Manglende dokumentasjon på utførelse medfører redusert forutsigbarhet knyttet til membranens utførelse, detaljer rundt slukt og forventet levetid. Smøremembran er erfaringsmessig mer utsatt for utførelsesfeil enn prefabrikkerte membransystemer, særlig i overgang mot sluk.

Tilstandsgrad 2 settes på bakgrunn av manglende dokumentasjon og alder, samt behov for økt oppfølging i videre brukstid.

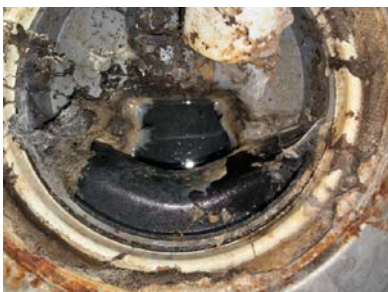
## UNDERETASJE > BAD

- Det er ikke påvist tilfredsstillende løsning for å synliggjøre lekkasje fra innebygget sisterner.

- Uten tilfredsstillende dreneringsløsning/lekkasjesikring kan lekkasjer pågå over lang tid uten å bli oppdaget. Dette kan føre til omfattende fuktskader i omkringliggende byggematerialer.
- Det anbefales å etablere en løsning som gjør eventuelle lekkasjer synlige, for eksempel via lekkasjevarsling eller åpning/drenering til synlig område. Utførelsen bør være i tråd med gjeldende anbefalinger for innebygde sisterner.

Ved lekkasje i innebygd toalett vil ikke vannet bli synlig før det oppstår store vannskader i konstruksjonen.

- Hulltaking utenfor bruksvannsonen gir begrenset informasjon om tilstanden i de mest fuktutsatte områdene. Dette medfører usikkerhet knyttet til eventuell skjult fukt eller skade der belastningen er størst.
- Det anbefales å vurdere ytterligere undersøkelser i de mest fuktutsatte områdene (bruksvannsonen) for å få et mer sikkert grunnlag for vurdering av tilstanden.

På grunn av garderobeløsning i soverom var det ikke mulig med hulltaking i bruksvannsonen under befaringen. Det har ikke vært mulig å verifisere tilstanden i bakenforliggende konstruksjoner eller avdekke eventuell skjult fuktpåvirkning. Risiko for skjulte skader kan derfor ikke utelukkes.
