# LILLESAND

ØRVING 30A

# EGENERKLÆRINGSSKJEMA

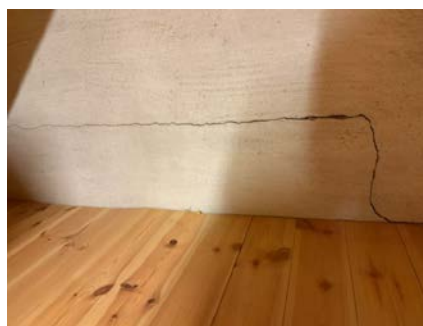
## TG 3 Yttervegger/Veggkonstruksjon

- Det er påvist konstruksjonsskade og skråriss/sprekker i betong -/murvegger.
- Det er ingen eller liten lufting i nedre kant av kledning mot grunnmur på nordveggen.

Påviste konstruksjonsskader og sprekker kan være tegn på bevegelser/setninger og kan medføre videre skadeutvikling. Mangelfull lufting bak kledningen gir økt risiko for fukt- og råteskader.

Det anbefales å følge med på eventuell videre skadeutvikling og få konstruksjonsskadene vurdert av fagkyndig. Lufting bak kledningen bør forbedres.

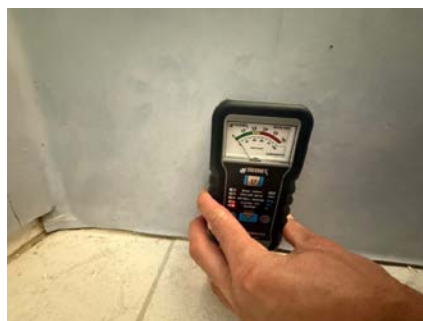
- Det er påvist fuktskjolder og tegn til fuktgjennomtrengning/fuktpåvirkning på overflater i underetasjen.

Fuktsøk med fuktindikator ga forhøyede utslag på enkelte områder på bakvegg mot nordvest i underetasjen, mens andre områder var uten forhøyede utslag på befaringstidspunktet. Fuktsøk med fuktindikator er en ikke-destruktiv undersøkelse og gir indikasjon på mulig fuktpåvirkning, men fastslår ikke fuktnivå eller årsak inne i konstruksjonen.

Årsaken til de forhøyede utslagene er ikke avklart. Forholdet bør følges over tid, og ved vedvarende eller økende utslag anbefales nærmere undersøkelser.

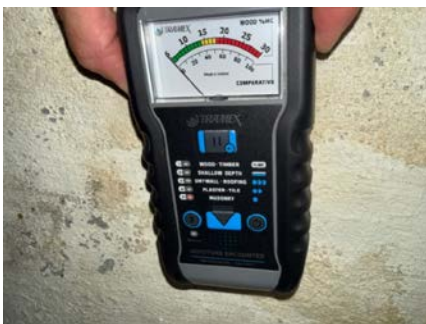
## **TG 3** Krypjkjeller

Det er krypkjeller under boligen med synlige eternittplater/asbestholdige plater. Eternitt kan inneholde asbest. Skader eller bearbeiding kan frigjøre kreftfremkallende asbestfibre som kan gi alvorlig helseisiko ved innånding.

- Det er påvist skader på konstruksjoner i krypkjeller som er forårsaket av råte eller sopp.
- Det er påvist delaminering og avskalling i betong, gassbetong eller lettbetong i krypkjeller.

Krypkjelleren har lav høyde og vanskelig tilkomst. Hele krypkjelleren kunne derfor ikke undersøkes. Det er omfattende fukt- og råteskader i trekonstruksjonene. Det er målt høyt fuktinnhold i treverket. Treverket er fibermettet/vått, med fuktverdier over 30 vekt%. Deler av etasjeskillet har kollapset, og det er registrert skjevheter og setningsskader. Det er også områder der betong/mur har løsnet og skallet av.

Dreneringen er opplyst fornyet i 2022, og det ble montert vifte og ventiler i 2026. Til tross for tiltakene viser målingene og skadene at krypkjelleren fortsatt er utsatt for mye fukt. Tilsvarende fuktproblemer ble også registrert av byggesaksavdelingen under byggingen i 1971.

Råteskadene og kollapsen har svekket deler av etasjeskillet og kan ha redusert bæreevnen i de skadede områdene. Skadene i betong/mur kan utvikle seg videre dersom årsaken ikke blir utbedret.

Skadet treverk og andre skadede bygningsdeler må repareres eller skiftes ut. Skadene i betong/mur må undersøkes nærmere og repareres der det er nødvendig.

Årsaken til den høye fuktigheten og hele skadeområdet må undersøkes nærmere av fagkyndig. Fordi hele krypkjelleren ikke kunne undersøkes, kan det være ytterligere skader i områder som ikke var tilgjengelige.

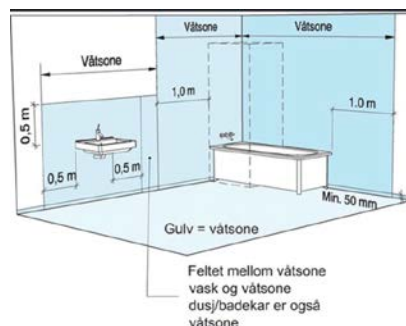
## UNDERETASJE > BAD

### TO 2 Overflater gulv

Det er registrert skader og utettheter i tettesjiktet på veggene. Tettesjiktene på både vegg og gulv er eldre og har på grunn av alder usikker fremtidig tettefunksjon. Forholdene øker risikoen for at vann trenger inn i konstruksjonene og fører til skjulte fukt- og muggskader. Høydeforskjellen mellom sluk og vanntett sjikt ved dør er mindre enn dagens krav, noe som gir lavere sikkerhet mot at lekkasjevann renner ut i tilstøtende rom enn ved dagens løsninger.

Skader og utettheter i tettesjiktet på veggene må utbedres. På grunn av alder og registrerte mangler må det påregnes oppgradering av tettesjiktene på både vegg og gulv. Ved utbedring bør bakenforliggende konstruksjoner undersøkes for skjulte skader. Ved en fremtidig oppgradering bør høydeforskjellen ved dør tilpasses dagens krav.
