# VEDDERHEIA/SØGNE

SKYTTERVEIEN 28B, 4642 SØGNE

# Tilstandsrapport

## DEL AV VERTIKALDELT TOMANNSBOLIG

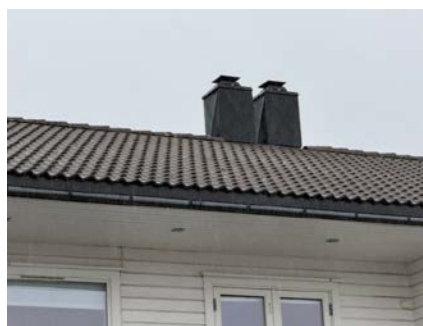
- Mer enn halvparten av forventet brukstid er passert for taktekingen og undertaket. Betongtaksteinen har normalt alders- og værpreg. På undertaket er det registrert flere eldre fuktmerker og misfarginger, men årsaken til disse er ikke endelig avklart. Taktekingen var ikke tilgjengelig for nærgående kontroll på grunn av høyde og våte værforhold.

- Taktekingen bør kontrolleres og vedlikeholdes jevnlig. Knekte eller forskjøvede takstein må skiftes dersom dette oppdages. Områdene med fuktmerker på undertaket bør holdes under observasjon, og det bør foretas nærmere kontroll dersom merkene utvikler seg eller det oppstår tegn til aktiv lekkasje. På grunn av alder må fremtidig utskifting av takteking og undertak påregnes, men tidspunktet er vanskelig å fastslå.

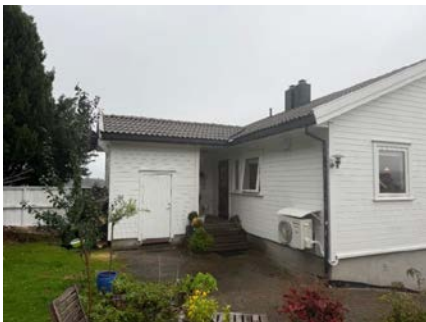
### ! TG 2 Nedløp, beslag og skorsteiner over tak

Under befaringen ble det registrert aktive lekkasjer fra enkelte skjøter og avslutninger i takrennene, blant annet over inngangspartiet.

Vindskier og dekkbord har værslitasje og stedvis mangelfull overflatebehandling. Det er også registrert rust og enkelte hull i metallnettingen ved luftespalten i takfoten.

- Utette skjøter og avslutninger i takrennene må kontrolleres og utbedres. Takrennene bør samtidig renses og kontrolleres med hensyn til fall, kapasitet og innfesting. Dersom lekkasjene ikke utbedres, kan vann belaste takutstikk, fasade og inngangsparti og føre til fukt- og råteskader.

Vindskier og dekkbord bør rengjøres og overflatebehandles. Skadet metallnetting bør skiftes, samtidig som nødvendig lufting ved takfoten opprettholdes.

Det anbefales å montere snøfangere på relevante takflater for å redusere risikoen for skade på personer, bygningsdeler og gjenstander nedenfor taket. Innfestingen må tilpasses taktekkingen og den underliggende takkonstruksjonen.

På grunn av alder må fremtidig utskifting av deler av takvannssystemet påregnes.

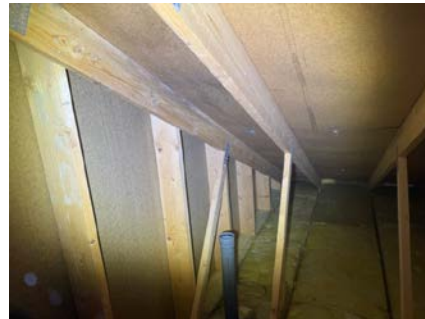
## TG 2 Takkonstruksjon/Loft

- Det er registrert flere fuktmerker og mørke misfarginger på undersiden av undertaket, særlig ved pipen og enkelte andre områder. Årsaken til merkene er ikke endelig avklart.

- Undertaket og områdene med misfarging bør holdes under observasjon. Ved tegn til aktiv fukt eller utvikling av merkene bør årsaken undersøkes nærmere og nødvendige tiltak gjennomføres. Eldre undertak har økt risiko for svekkelser og lekkasjer.

Avløpsluften bør forlenges og føres over tak av kvalifisert fagperson. En åpen avslutning på kaldtloftet kan tilføre lukt og fuktig luft til loftsrommet, med økt risiko for kondens og fuktskader.

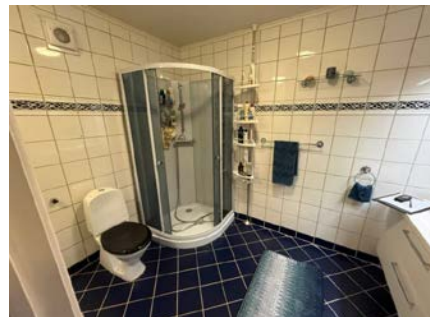
## VÅTROM

Det mest omfattende avviket gjelder bad/vaskerom i underetasjen. Rommet har flere skader og mangler, herunder utilstrekkelig fall på gulvet, sprukne fliser, slitte fuger og usikkerhet knyttet til membran og sluk. Badet vurderes å ha behov for full rehabilitering. Deler av den opprinnelige boden er innlemmet i badet, slik at dagens planløsning avviker fra godkjente bygningstegninger.

- Badet har behov for full rehabilitering. Gulv, veggoverflater, sluk og tettesjikt bør fornyes, og rommet bygges opp slik at det tilfredsstiller gjeldende krav til fall, vanntetthet og rørgjennomføringer. Dagens tilstand medfører økt risiko for at vann blir liggende på gulvet eller trenger inn i underliggende konstruksjoner. Inntil rehabilitering bør dusjkabinettet benyttes, sluket holdes rent og rommet kontrolleres jevnlig for tegn til lekkasje eller fuktskade.

**Kostnadsestimat: 200 000 - 500 000**
