# LUNDE/SØGNE

LONEVEIEN 74, 4642 SØGNE

Innholdsrik enebolig m/ sentral beliggenhet- Garasje m/ EL-lader, verksted - Skjermede uteområder

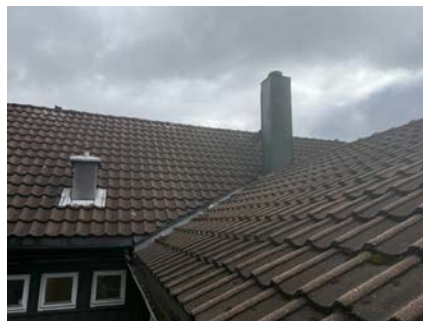
- Takteking og undertak har høy alder. Det er mosevekst og aldersslitasje på taksteinene, og enkelte stein har synlige sprekker/skader. I loftsrommet over stue/kjøkken er det misfarging på undersiden av undertaket. Det er ikke avklart om misfargingene skyldes tidligere eller pågående fuktpåvirkning.

- Sprukne og skadde takstein bør skiftes, og taket bør gjennomgås nærmere av taktekker. Misfargingene på undertaket bør undersøkes for å avklare om det foreligger aktiv fuktpåvirkning. På grunn av alder og registrerte forhold må videre vedlikehold og utskifting av takteking og undertak påregnes.

Etter befaringen opplyser eier at han har skiftet enkelte skadde takstein. Dette er ikke kontrollert av bygningssakkyndig. Øvrig vurdering av takets alder, mosevekst og misfarging på undertaket opprettholdes.

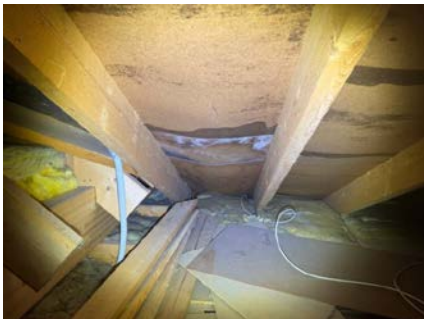
- Det er registrert mørke misfarginger på undersiden av Sutak-platene på loftet over stue og kjøkken, blant annet ved plateskjøter. Det er ikke avklart hva som har forårsaket misfargingen, eller om det foreligger pågående fuktpåvirkning.

- Misfargede områder bør undersøkes nærmere med fuktmålinger for å avklare årsak og omfang. Dersom det påvises pågående fuktpåvirkning, må årsaken utbedres og eventuelle skader i konstruksjonen undersøkes. Tildekkede deler av takkonstruksjonen lar seg ikke vurdere uten åpning.

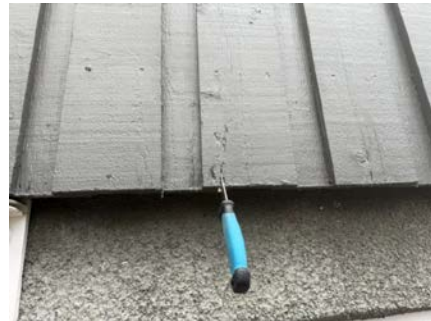
## ! TG 2 Yttervegger/Veggkonstruksjon

- På vestveggen er det registrert flere bord med råte og betydelig slitasje. På østveggen er det blærer i malingen flere steder, hovedsakelig på denne veggen. Det er også registrert råte i kledningen ved vinduet til soverommet lengst mot sørøst. Skader kan forekomme på flere steder enn det som er synlig ved befaringen.

- Skadet kledning på vestveggen anbefales skiftet. Råteskadet kledning ved vinduet på sørøstsiden må også skiftes. Kledningen på østveggen bør undersøkes nærmere før løs maling fjernes og veggen vedlikeholdes, slik at årsaken til blæredannelsen kan vurderes. Ved utskifting bør underliggende konstruksjon kontrolleres for eventuelle fuktskader.

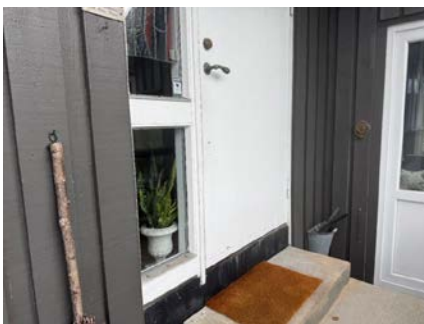
## ! TG 2 Ytterdører

- Eldre dører har alders- og værslitasje. Det er blærer og skader i overflatebehandlingen nederst på hovedytterdøren. Kjellerdøren tar noe i karmen og har værslitasje. Balkongdørene har stedvis slitasje, men fungerte ved befaringen.

- Kjellerdøren bør justeres, og værslitte overflater bør vedlikeholdes. Skadet overflate på hovedytterdøren bør utbedres. De eldste dørene bør følges opp, og utskifting må påregnes over tid.

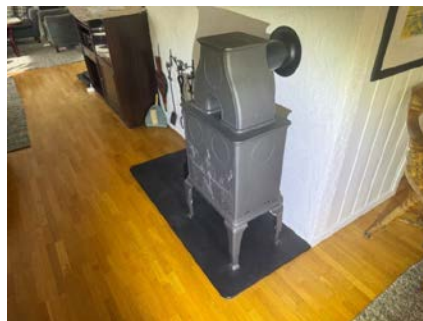
Boligen har vedovn i stuen og et eldre ildsted på loftet, begge med plate på gulvet. Det foreligger rapport fra brannforebyggende tilsyn 21.03.2023. Ved tilsynet ble det ikke avdekket avvik eller feil som vesentlig øker brannrisikoen.

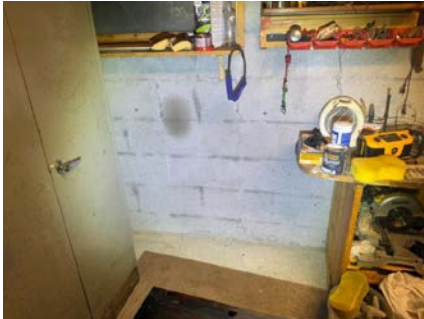
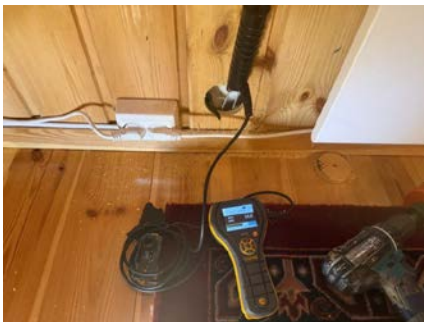
### TO 2 Rom under terreng (kjeller, underetasje, sokkeletasje)

- Det er lokale fuktmerker og misfarginger på synlige kjellermurer. Det er ikke avklart om merkene skyldes tidligere eller pågående fuktpåvirkning. Deler av murene er kledd inn, slik at tilstanden bak overflatene ikke kan vurderes ut fra én hulltaking.

- Fuktmerkene bør følges med på, særlig etter mye nedbør. Ved nye eller økende utslag bør årsaken undersøkes nærmere. Ved eventuell ombygging av kjelleren bør konstruksjonene bak de innvendige kledningene kontrolleres.

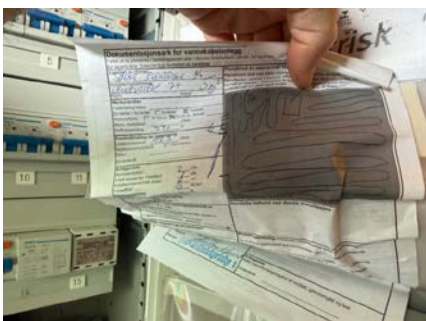
- Det foreligger ikke dokumentert utførelse av vanntett sjikt.

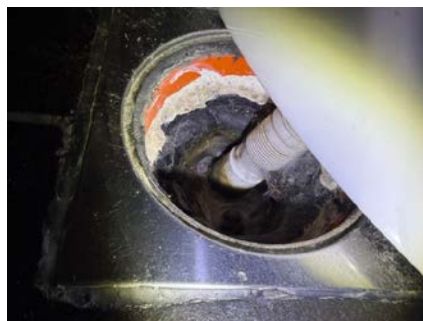
## 1 TG 3 Vanntett sjikt, membran og sluk

- Det er usikkerhet om tettheten rundt sluket. Dusjkabinettet begrenser vannbelastningen, men fjerner ikke risikoen ved en lekkasje. Sluk og tettesjikt bør skiftes samlet ved oppgradering av badet.

Badet er i daglig bruk og fungerer med eksisterende dusjkabinett. Det er ikke registrert forhold som tilsier at bruken må opphøre umiddelbart. Dusjkabinettet reduserer vannbelastningen på gulv og vegger, men utbedrer ikke de beskrevne avvikene ved sluk, fall og tettesjikt. Ved utbedring må omfanget av arbeidene avklares nærmere. Kostnadsanslaget gjelder utbedring av avvikene og er sjablongmessig.

Kostnadsestimat: 100 000 - 200 000

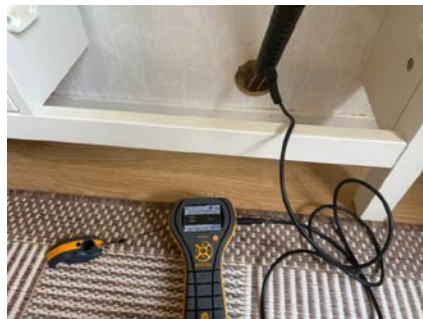
### ! TG 1 Tilliggende konstruksjoner våtrom

Det ble foretatt hulltaking fra tilstøtende soverom mot badet. Fuktmålingen ga ingen utslag i det undersøkte området, og det ble ikke registrert tegn til fuktskade på kontrollstedet. Undersøkelsen gjelder ett avgrenset punkt.

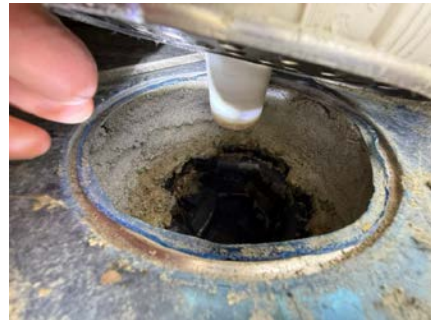
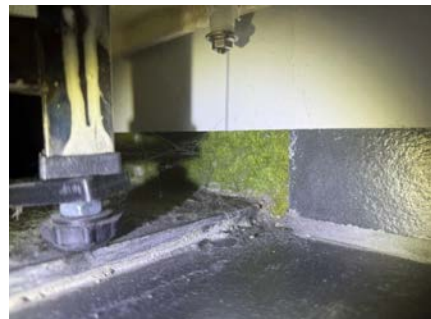
### TO 3 Vanntett sjikt, membran og sluk

- Dusjkabinettet begrenser vannbelastningen på gulvet, men fjerner ikke risikoen ved lekkasje. Sluk og tettesjikt bør fornyes samlet når badet oppgraderes.

Badet er i daglig bruk og fungerer med eksisterende dusjkabinett. Det er ikke registrert forhold som tilsier at bruken må opphøre umiddelbart. Dusjkabinettet reduserer vannbelastningen på gulv og vegger, men utbedrer ikke de beskrevne avvikene ved sluk, fall og tettesjikt. Ved utbedring må omfanget av arbeidene avklares nærmere. Kostnadsanslaget gjelder utbedring av avvikene og er sjablongmessig.

**Kostnadsestimat: 100 000 - 200 000**

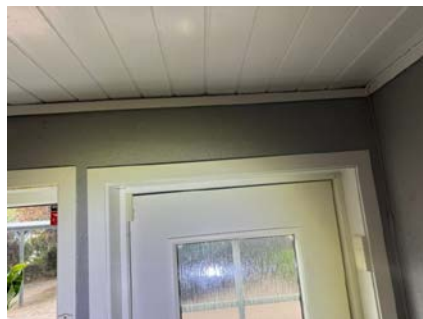
Veggene har malte overflater, og himlingen har panel. Overflatene fremstod uten synlige fuktskader ved befaringen. Malte veggflater er ikke dokumentert som vanntett sjikt; dette er vurdert under «Vanntett sjikt, membran og sluk».
