# LUNDE/LEIRE

LEIREVEIEN 86, 4641 SØGNE

# EGENERKLÆRINGSSKJEMA

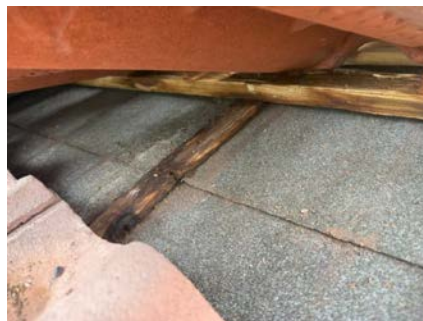
- Det er registrert generell alders- og værslitasje på taktekkingen. Enkelte takstein er knekt eller forskjøvet, blant annet ved kvist. På nordsiden er det en uheldig overgang mellom den slakere takflaten og det brattere hovedtaket. I dette området er det registrert fukt-/råteskader i lekter/sløyfer under taktekkingen.

- Knekte og forskjøvede takstein må skiftes/rettes. Området med råteskader ved takovergangen på nordsiden må åpnes og utbedres, og skadet treverk må skiftes. Det anbefales samtidig en full gjennomgang av taktekking, undertak, beslag og øvrige overganger for å redusere risiko for videre fuktinntrengning og følgeskader.

Kostnadsestimatet gjelder lokal åpning og utbedring av tak ved skadet område, utskifting av skadet lekte-/sløyfeverk, utskifting/justering av enkelte takstein samt nødvendige arbeider med overganger og beslag. Dersom det ved åpning avdekkes større skader i undertak eller bakenforliggende konstruksjoner, kan kostnaden bli høyere.

**Kostnadsestimat: 20 000 - 100 000**

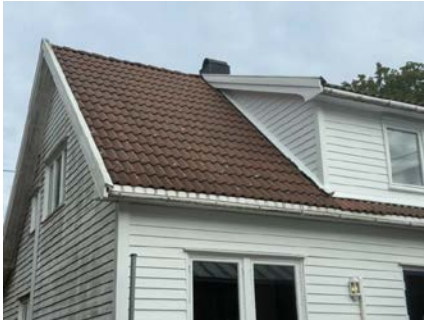
### TG 2 Nedløp, beslag og skorsteiner over tak

- Det er registrert alders- og værslitasje på takrenner, nedløp og beslag. Takrenner har begroing og det er registrert lekkasje i skjøter. Enkelte skjøter/fester har korrosjon.

Ved kvist og øvrige takoverganger er det registrert mangelfulle og værslitte beslag/tilslutninger. Enkelte steder fremstår beslag som ufullstendige eller lite tilfredsstillende utført, med åpninger og svakheter i overgang mellom taktekking og tilstøtende konstruksjoner.

- Takrenner og nedløp bør renses, lekkende skjøter utbedres og korroderte/skadede deler skiftes. Beslag ved kvist, skorstein og øvrige takoverganger må gjennomgås og utbedres slik at overgangene blir tette og får tilfredsstillende vannavledning.

Det anbefales montering av snøfangere der dette er nødvendig for å redusere risiko for at snø og is faller ned på arealer hvor personer kan ferdes.

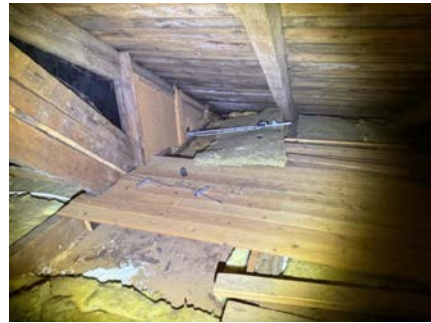
## ! TG 2 Takkonstruksjon/Loft

- Det er ikke registrert tilfredsstillende lufting ved gesims, og loftet fremstår generelt med begrenset ventilasjon. Det er heller ikke registrert dampspærre/plast i himlingskonstruksjonen mot oppvarmede rom. Loftet er etterisolert, og kombinasjonen av etterisolering, manglende dampspærre og begrenset lufting øker risikoen for kondens og fuktskader i takkonstruksjonen.

Avlufting fra avløpsanlegget er ikke ført over tak, men avsluttes på loftet. Dette er en uheldig løsning som kan tilføre lukt og fukt til loftsrommet. Det var også lukt på loftet.

Det er i tillegg registrert eldre misfarging på deler av undertak/takro og trekonstruksjoner. Det ble ikke registrert tydelige tegn til pågående lekkasje i disse områdene ved befaringen, men det er vanskelig å komme til særlig på kvisten.

- Det anbefales å etablere tilfredsstillende lufting av loftet, særlig ved gesims, og samtidig vurdere forholdet mellom etterisolering og ventilasjon. Manglende dampspærre kan være vanskelig å utbedre uten større inngrep, men forholdet må hensyntas ved eventuell videre etterisolering eller rehabilitering.

Avløpsluftingen bør føres over tak på fagmessig måte. Spor etter mus bør følges opp med tetting av mulige inngangspunkter og eventuelle skadedyrtiltak. Isolasjonen bør samtidig ryddes og legges tilbake korrekt der den er forskjøvet.

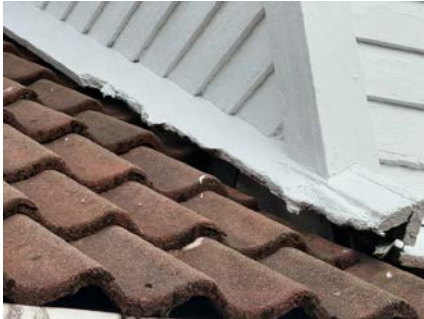
## ! TG 2 Yttervegger/Veggkonstruksjon

- Det er registrert spredte råteskader og begynnende nedbrytning i utvendig treverk, blant annet ved utsatte avslutninger, rundt vinduer, ved vannbrett og i tilknytning til kvister og tak-/veggdetaljer.

Det er stedvis liten eller mangelfull luftespalte bak kledningen. Begrenset lufting reduserer muligheten for uttørring av fukt bak kledningen og kan over tid øke risikoen for fuktskader og råte.

- Råteskadet treverk bør skiftes ut. Ved fremtidig utskifting av kledning anbefales det å etablere tilfredsstillende lufting bak kledningen. Utsatte detaljer ved kvister, vinduer, vannbrett og overganger bør samtidig kontrolleres og utbedres der det er nødvendig.

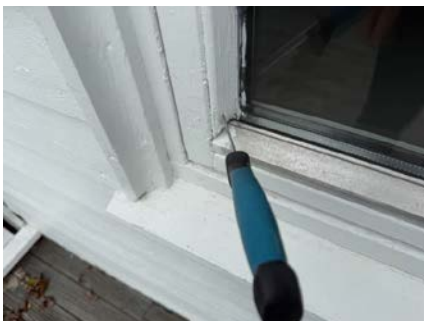
## TO 2 Vinduer og takvinduer/takluker/overlys

- De fleste vinduene har oppnådd høy alder og har passert eller nærmer seg normal forventet brukstid. Det er registrert generell slitasje på karmen og rammer, samt enkelte lokale råte-/nedbrytningsskader i treverk, særlig i nedre deler og på værutsatte steder.

- Det må påregnes løpende vedlikehold og utskifting av enkelte vinduer. Vinduer med råteskader eller svikt i treverk bør repareres eller skiftes. På grunn av alder må det også forventes at flere av vinduene vil ha begrenset restlevetid.

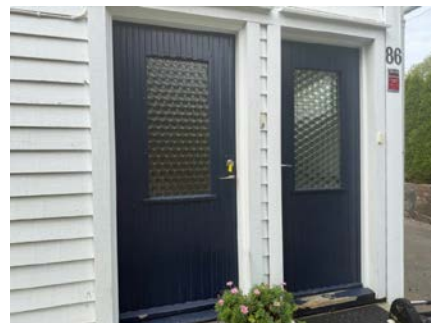
## TO 2 Ytterdører

- Det er registrert slitasje og lokale råteskader i nedre deler av inngangsdørene, særlig ved terskel/bunnstykke. Overflatebehandling er stedvis nedbrutt.

- Skadet treverk i nedre del av inngangsdørene bør utbedres, og overflater bør vedlikeholdes for å hindre videre fuktopptak og råteutvikling. Defekt vrider/beslag på balkongdør må repareres eller skiftes. Eldre dører må påregnes vedlikehold og eventuell utskifting over tid.

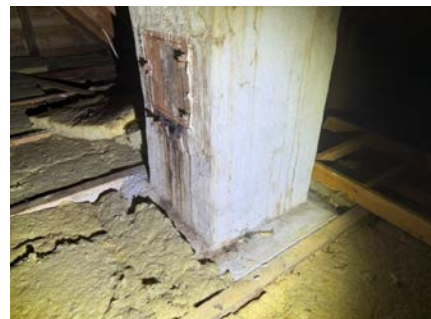
- Den defekte sotluken gir økt risiko for brann, røyklekkasje og dårlig trekk. Den manglende gangveien på loftet gjør at feieren ikke har trygg adkomst, noe som kan føre til at feiing og tilsyn nektes utført. Det foreligger også risiko for formelle pålegg eller bruksforbud fra brann- og feiervesenet siden avvikene har stått utbedret over lang tid.

Det må monteres forskriftsmessig gangvei på loftet frem til takadkomst eller feieluke, og den defekte sotluken må skiftes ut eller repareres fagmessig. Det anbefales i tillegg å gjennomføre en full brannteknisk tilstandskontroll av skorsteinsløpet før videre bruk. Kjøper overtar risikoen og alle kostnader forbundet med utbedringene.
