# VOIEBYEN

KLIPPERVEIEN 98, 4624 KRISTIANSAND S

Befaringsdato: 09.10.2026

Rapportdato: 14.10.2026

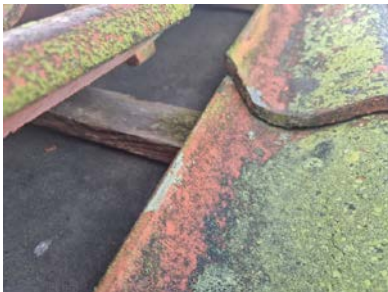
- Når vanntette sjikt på tak begynner å bli gamle, øker risikoen for lekkasjer. Dette kan føre til omfattende og kostbare reparasjoner av underliggende konstruksjoner dersom en ikke foretar tiltak på konstruksjonene før dette oppstår.
- Overvåk tilstanden jevnlig. For å få tilstandsgrad 0 eller 1 må vanntett sjikt på tak skiftes ut, men tidspunktet for når dette er nødvendig er vanskelig å si noe om.

Bytte takstein ved behov da det ved knekte stein er fare for vann på undertaket og fukt/råte i underliggende konstruksjoner.

Det er fuktmerker i undertaket. Fuktmerker er normalt på eldre bygg, det er ikke unormalt at det ved mye nedbør eller snø kommer vann inn på undertaket.

Eldre takteking og undertak krever jevnlig kontroll og vedlikehold. Det bør påregnes utskifting av undertak og takteking på sikt som følge av alder og naturlig slitasje. Systematisk vedlikehold og utbedring av skader ved behov kan forlenge takets gjenværende levetid.

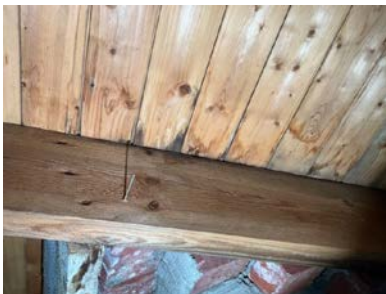
- Det er påvist fuktskjolder/skader i takkonstruksjonen
- Det er påvist nedbøyninger i konstruksjonen over vinduene i stue.

Sannsynligvis er fuktmerkene av eldre dato, tørt på befaringsdagen.

Konstruksjonen bør holdes under oppsikt, da spesielt ved mye nedbør og/eller snø.

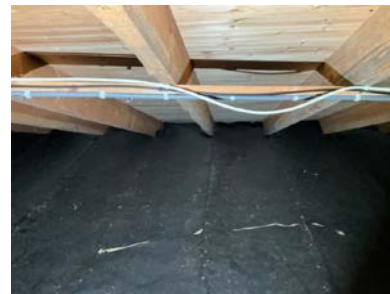
Flere merker i undertaket.

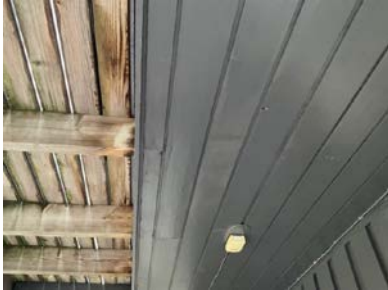
- Uten tilstrekkelig lufting bak bordkledningen kan fuktighet som trenger inn bak bordene eller gjennom veggen innenfra ikke tørke opp. Dette skaper ideelle forhold for råtesopp og muggvekst.
- Det anbefales å etablere tilstrekkelig lufting i nedre kant av kledningen for å sikre uttørking og redusere fuktbelastning.

Lite luftet kledning.

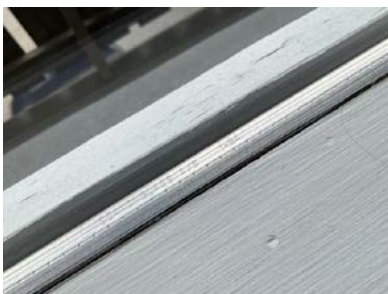
- Eldre isolerglass har økt risiko for punktering og redusert isolasjonsevne, med fare for varmetap og kondensproblemer.
- Det anbefales å planlegge utskifting av vinduene for å sikre tilfredsstillende funksjon og energieffektivitet.

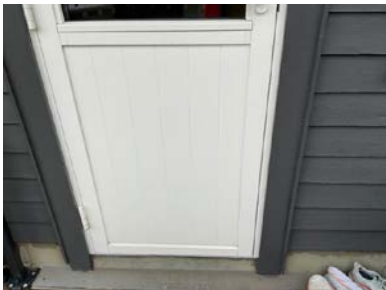
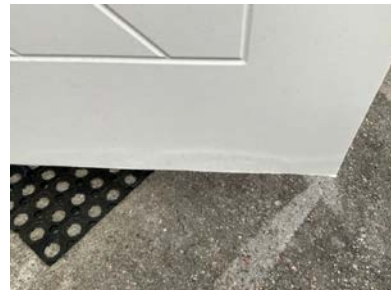
- Karmene i dører er værslitte utvendig og det er sprekker i treverket.

Fuktskader i bunnen av døren.

- Det må foretas lokal utbedring.

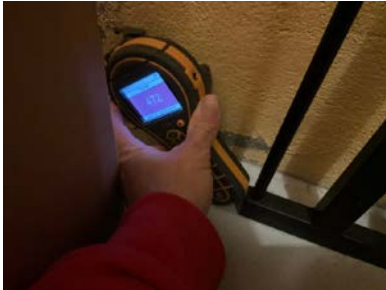
Rommene som vender mot terrenget er bod/hobbyrom, garasje, toalettrom og bad. Ved søk etter fukt er det økende mot gulvet og nedre deler av veggene. Det er registrert kalkutslag/løs maling på deler av overflatene.

- Det er påvist indikasjoner på noe fuktgjennomtrenging inn i kjellermur.

Det er registrert forhøyede fuktverdier ved fuksøk på innvendige vegger, med økende verdier mot gulvnivå. Det er også registrert kalkutslag flere steder. Kalkutslag oppstår når fukt transporterer salter gjennom murverket og er en indikasjon på fuktvandring i konstruksjonen. Ved vedvarende fuktbelastning kan det over tid oppstå skader på overflater.

Økende fuktnivå mot gulvet.

- Det anbefales å avdekke årsak til fuktinntrenging og iverksette tiltak, som forbedret drenering, tetting eller fuksikring av muren.
- Det påviste fuktnivå gir grunn til å overvåke konstruksjonen jevnlig for å se utvikling over tid, og eventuelt foreta tiltak for å unngå fukskader.

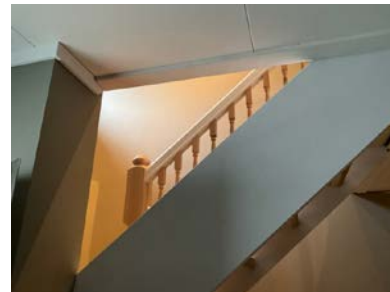
- Det anbefales å utbedre rekkverket slik at åpningene tilfredsstiller gjeldende sikkerhetskrav.
- Manglende håndløper kan redusere muligheten for støtte ved ferdsel i trappen. Forholdet kan medføre økt risiko for fallulykker og personskaade, særlig for barn, eldre og personer med nedsatt balanse.

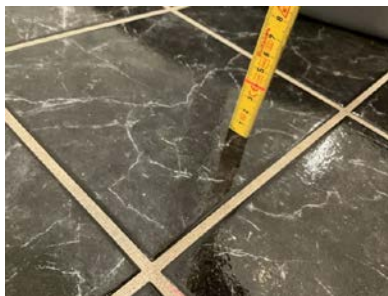
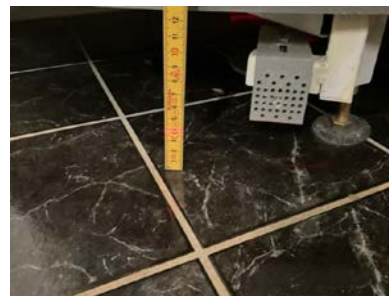
- Det er påvist avvik i fallforhold til sluk i forhold til krav i forskrift på befaringstidspunktet.

- Gulvet avgrenses av en oppkant med vanntett sjikt på minst 25 mm over det ferdige gulvet på alle ytterkanter, unntatt mot døråpning der oppkanten må være minst 15 mm over det ferdige gulvet. I dette tilfellet har gulvet flat utførelse og manglende oppkant ved dør.

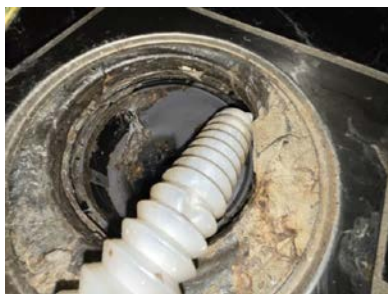
- Konsekvensen er at membranens tilstand og tetthet er usikker som følge av alder og manglende dokumentasjon, noe som øker risikoen for skjulte fuktskader og kan medføre behov for nærmere undersøkelser og eventuell rehabilitering av våtrommet.

Det er ikke registrert synlige tegn til lekkasje eller fuktskade ved befaring. Hulltaking og fuktmåling i tilstøtende konstruksjon viste normale verdier.

Smøremembran er erfaringsmessig mer utsatt for utførelsesfeil enn prefabrikkerte membransystemer, særlig i overgang mot sluk.

Tilstandsgrad 2 settes på bakgrunn av manglende dokumentasjon og alder, samt behov for økt oppfølging i videre brukstid.

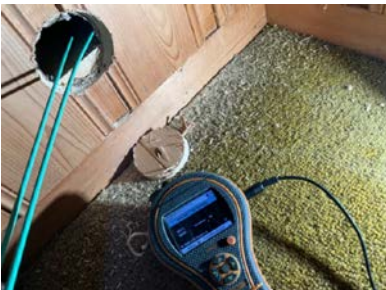
- Manglende oppgradering av våtrommet medfører høy risiko for at konstruksjonene ikke vil tåle vanlig bruk av vann eller lekkasjer. Dette kan føre til fuktskader på tilstøtende konstruksjoner.
- Våtrommet må totalrenoveres. Alle forhold med tettesjikt, våtsone, sluk m.m. må dokumenteres.

Rommet er i daglig bruk, men ved vannlekkasje vil vann gjøre skader i tilliggende konstruksjoner.

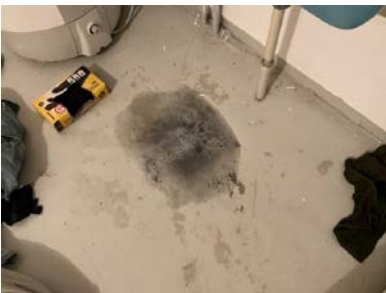
- Eldre avløpsrør har blant annet større sannsynlighet for lekkasjer, noe som kan føre til omfattende og kostbare vannskader i boliger.
- I forbindelse med oppgradering av våtrom vil det være naturlig med utskifting av rør.
- Begrenset avrenning kan indikere redusert kapasitet eller begynnende tilstopping, med risiko for driftsproblemer og tilbakeslag over tid.
- Avløpsanlegget bør sjekkes av fagperson.

Avløpsledninger med høy alder har økt risiko for lekkasjer eller svikt i skjøter over tid. Da deler av rørsystemet ligger skjult i konstruksjoner, kan eventuelle lekkasjer utvikle seg før de blir synlige.

Vannet renner ut på gulvet.

Det anbefales jevnlig kontroll av synlige deler av avløpssystemet. I forbindelse med fremtidig oppgradering eller rehabilitering av våtrom vil det være naturlig å vurdere utskifting av eldre avløpsrør.

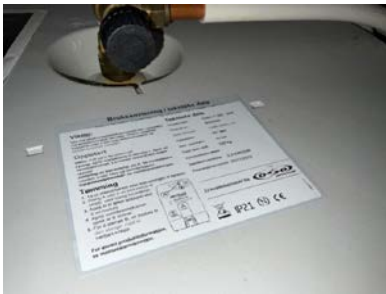
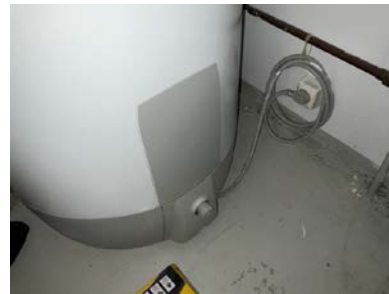
- Mangelfull el-tilkobling kan innebære økt risiko for elektrisk feil, brannfare og redusert sikkerhet.
- Det bør etableres tilfredsstillende el-tilkobling etter gjeldende forskrift.

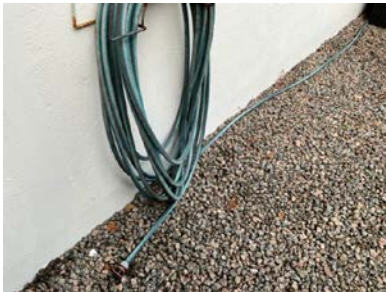
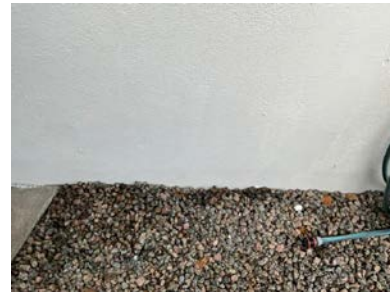
Terrenget er høyere enn fuktsikringen.

Det anbefales nærmere kontroll av drenering, terrengforhold og utvendig fuktsikring. Synlige mangler ved grunnmursplaten bør utbedres og avsluttes fagmessig. På bakgrunn av registrert fuktighet i kjeller må tiltak på drenering og fuktsikring påregnes dersom nærmere undersøkelser viser utilstrekkelig funksjon.

Ved ny fuktsikring bør også murene isolere på utsiden slik at fare for kondens på innsiden av veggene minimeres.
