# SØGNE

TJØNNEHEIA 1, 4640 SØGNE

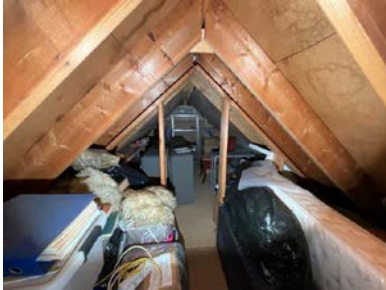
- Det er påvist fuktskjolder/skader i takkonstruksjonen
- Det er begrenset/dårlig ventilering av takkonstruksjonen. Uheldig oppbygging med Su-taksplater under en diffusjonsåpen duk, da det er delvis isolert opp mot platene.
- Det er mangelfull kondensisolering av rør og ventilasjonskanaler eller andre varmeavgivende installasjoner.

Su-taksplater og trepanel.

Ventilasjon av loft bør holdes adskilt fra lufting bak ytterkledning for å unngå uønsket transport av fuktig luft inn i takkonstruksjonen.

Det anbefales jevnlig inspeksjon av loft og takkonstruksjon for å avdekke eventuell fuktpåvirkning eller begynnende skadeutvikling.

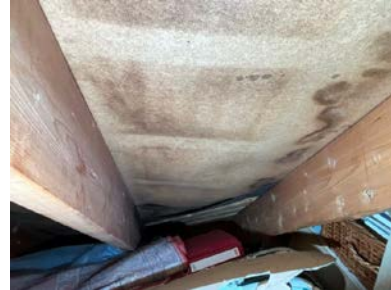
Fuktmerker, holdes videre under oppsikt.

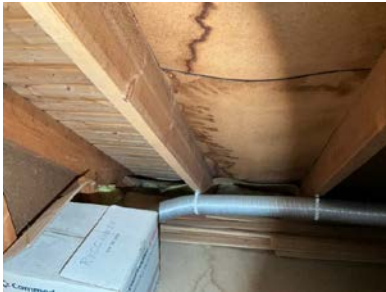
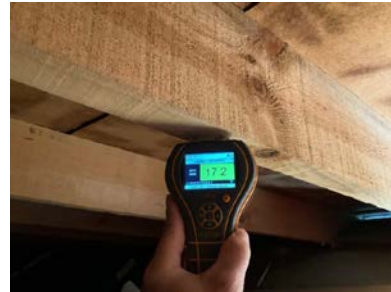
17,2 helt på grensen for hvor tiltak må gjøres.

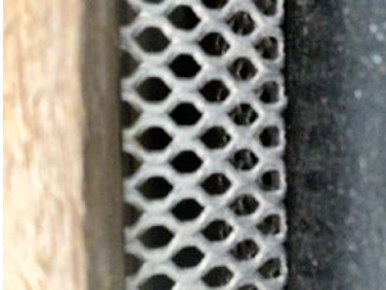
- Uten tilstrekkelig lufting bak bordkledningen kan fuktighet som trenger inn bak bordene eller gjennom veggen innenfra ikke tørke opp. Dette skaper ideelle forhold for råtesopp og muggvekst.
- Det anbefales å etablere tilstrekkelig lufting i nedre kant av kledningen for å sikre uttørking og redusere fuktbelastning.

Deler av fronten med lufting.

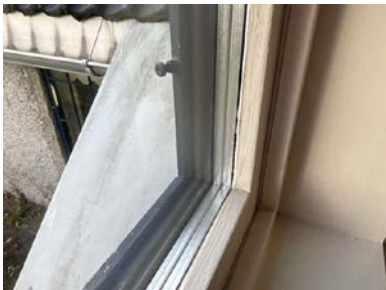
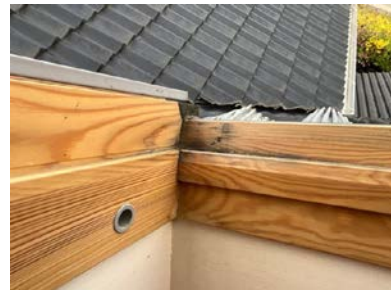
- Det er påvist at enkelte vinduer er vanskelig å åpne og lukke.
- Karmene i vinduer er slitte og det er sprekker i treverket.
- Vinduer har usikker fremtidig funksjon: Isolerglassruter eldre enn 35 år.

- Det anbefales å justere, vedlikeholde eller utbedre vinduene for å sikre normal funksjon.
- Slitte karmen og sprekker kan føre til redusert tetthet, fuktinntrenging og videre nedbrytning av treverket.
- Eldre isolerglass har økt risiko for punktering og redusert isolasjonsevne, med fare for varmetap og kondensproblemer.
- Det anbefales å planlegge utskifting av vinduene for å sikre tilfredsstillende funksjon og energieffektivitet.

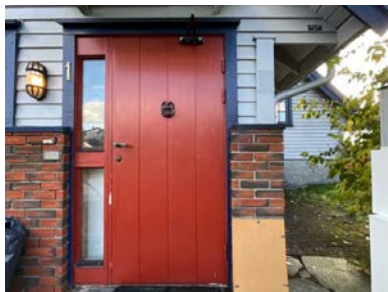
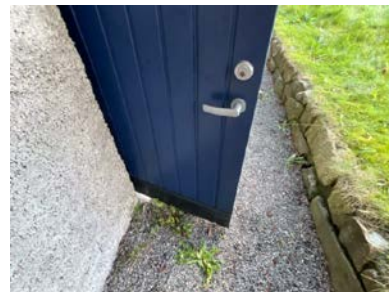
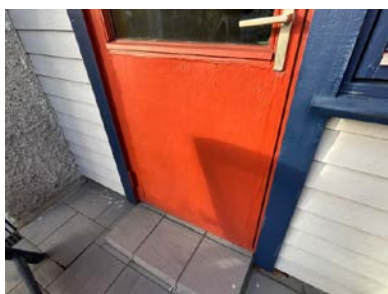
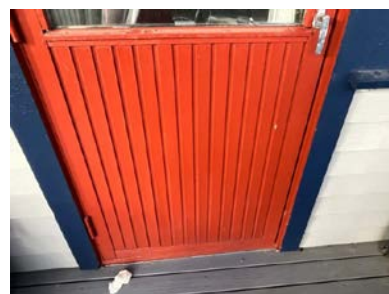
- Det er påvist utetthet/åpning mellom dørblad og dørkarm.
- Karmene i dører er værslitte utvendig og det er sprekker i treverket. Bulk i garasjeporten.

Eier opplyser: Garasjedøråpner er defekt. Utskifting må påregnes.

- Utetthet mellom dørblad og karm kan føre til trekk, varmetap og risiko for fuktinntrenging.
- Værslitte karmene og sprekker kan føre til redusert tetthet, fuktinntrenging og videre nedbrytning av treverket.
- Det anbefales å vedlikeholde, reparere eller skifte ut skadet treverk for å sikre funksjon og levetid.

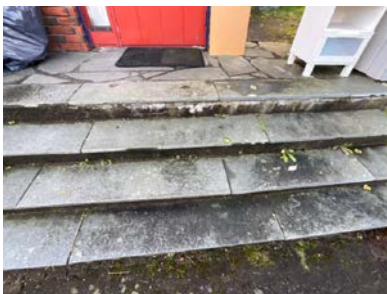
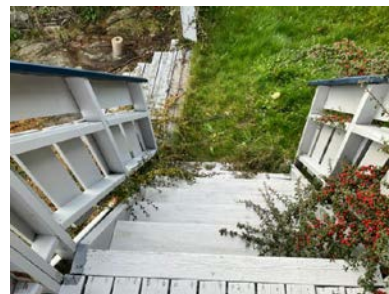
Løst trinn i trappen.

- Det anbefales å vurdere utbedring av trappen for bedre sikkerhet og funksjon, eventuelt tilpasse den i henhold til gjeldende krav.
  - Skifer som regelmessig settes for vanneksposering, kan under frostforhold gjennomgå frostpåvirkning og bevegelser, noe som kan føre til at materialet løsner over tid.
- I tillegg indikerer alder på lim- og fugematerialer at risikoen for avskallings- eller løseffekter kan oppstå når som helst, avhengig av tilstand og vedlikehold.

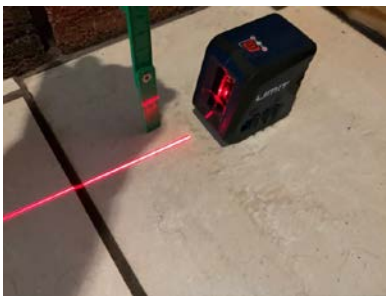
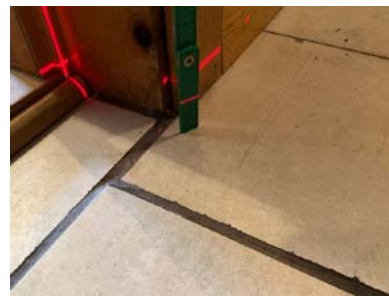
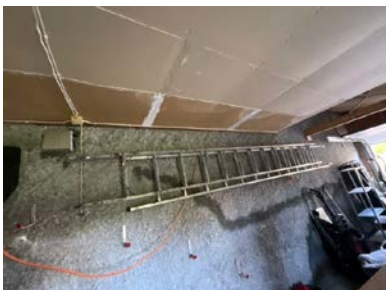
- Dette kan indikere ujevnheter, deformasjoner eller bevegelser i konstruksjonen, og kan påvirke både funksjon, komfort og overflateutførelse.
- Avviket skyldes oppført gulv i tilbygget. Ingen videre konsekvens.
- Platene som er i taket på garasjen skal som hovedregler være gasstett. Avviket vil kunne gjøre at avgass trekker opp i bygget.

Anbefaler å tette mot garasjen.

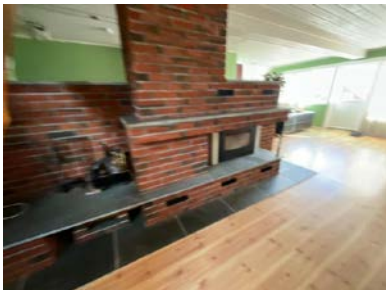
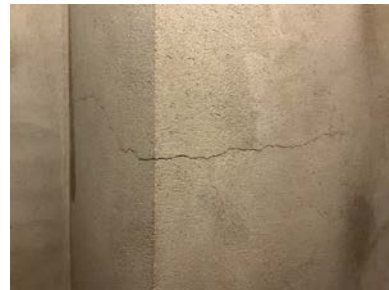
Riss i pipevangen, bør undersøkes nærmere.

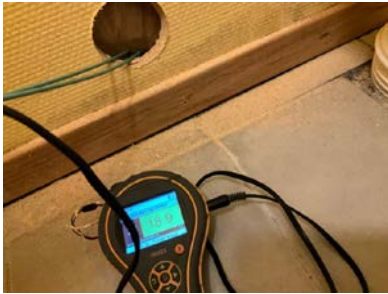
Bakkant av boligen ligger under terreng. Det er ved hulltaking målt svakt forhøyet fuktverdier. Hulltaking er foretatt på toalettet.

- Det er gjennom hulltaking påvist høyt fuktnivå inne i oppforet gulv, men ikke påvist fuktskader i dette området.
- Det er påvist symptomer/tegn på svertesopp/muggsopp.

18,9 vektprosent.

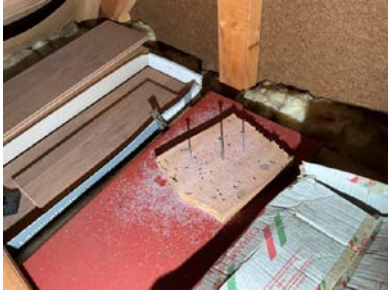
- Det er registrert spor etter skadedyr, men av ukjent omfang.

Spor etter mus på kaldtloftet.

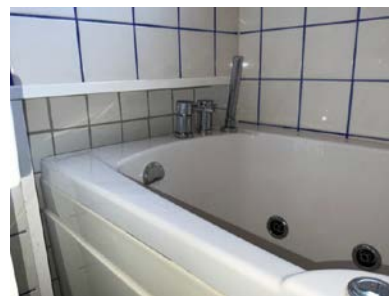
Lekker fra koblingen.

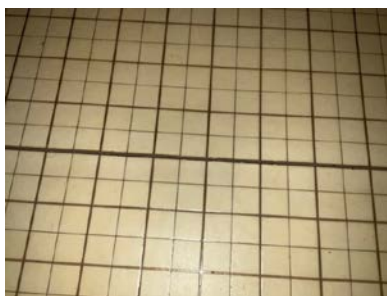
- Manglende oppgradering av våtrommet medfører høy risiko for at konstruksjonene ikke vil tåle vanlig bruk av vann eller lekkasjer. Selv om det er dusjkabinett, er det fortsatt en betydelig risiko for at våtrommets konstruksjoner ikke tåler lekkasjer. Dette kan føre til fuktskader på tilstøtende konstruksjoner.

Utettheter på gulvet.

Vaskerommet har nådd en alder hvor full rehabilitering må påregnes. Videre bruk innebærer økt risiko for fuktgjennomgang til underliggende og tilstøtende konstruksjoner. Ved rehabilitering anbefales full utskifting av overflater, sluk og tekniske installasjoner, samt oppbygging av nytt våtrom i henhold til gjeldende forskriftskrav med dokumentert membran og fuktsikring.

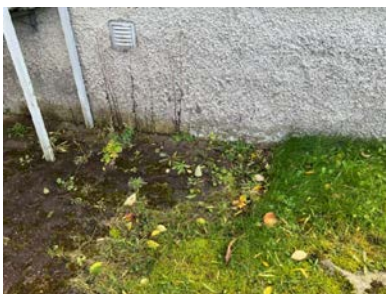
Terreng og vegetasjon ligger stedvis tett inntil grunnmuren. Det er registrert fuktighet/fuktpåvirkning i kjeller. Dreneringens og fuktsikringens øvrige utførelse og tilstand er skjult og kunne ikke kontrolleres ved befaringen.

- Fuktsikring og drenering har nådd en alder som gjør at den har usikker fremtidig funksjon.
- Det er påvist forhøyet fuktnivå i kjellervegg, yttervegg eller kjellergulv.

Drenering og utvendig fuktsikring vurderes å ha passert mer enn halvparten av forventet levetid. Utskifting av drenering og etablering av ny utvendig fuktsikring må påregnes på sikt.

Inntil dette eventuelt utføres bør konstruksjonen følges opp med jevnlig kontroll for å avdekke eventuell utvikling av fukt eller skader i rom under terreng.
