# ÅSERAL

PANORAMAVEGEN 103A

Fritidsbolig - Byggeår: 2005

# gnr. 9, bnr. 200

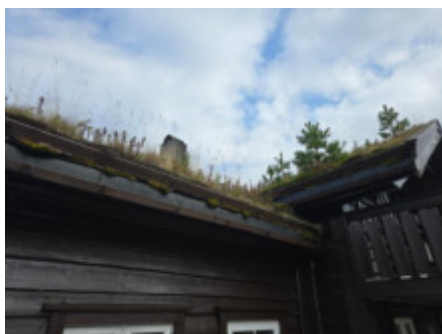
- Det er avvik:
- Tekking har trær.

- Tiltak:
- Fjerning av trær.

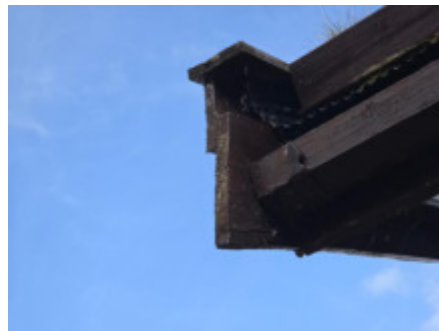
### Taktekking - avvik

- Det er avvik:
- Råteskader i vindskier/vannbord.

- Tiltak:
- Utskiftning.

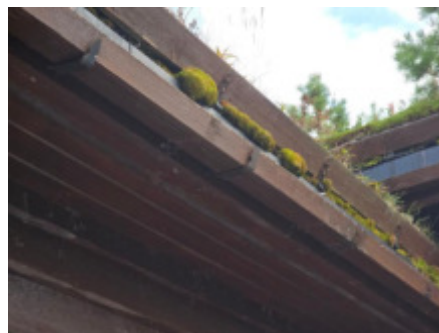
### Nedløp og beslag

- Det er avvik:
- Overgrodde takrenner.
- Sprekker i renner.

- Tiltak:
- Rengjøring anbefales som en kortsiktig løsning.

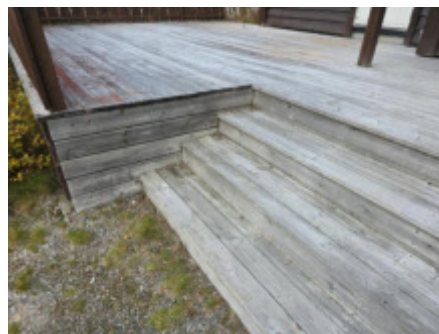
- Det er avvik:
- Rekkverket har stedvise skjevheter.
- Trekonstruksjoner er plassert nært terrenget uten kapillærbrytende sjikt.
- Oppsprekninger i materialer.

- Oppgradering kan vurderes.

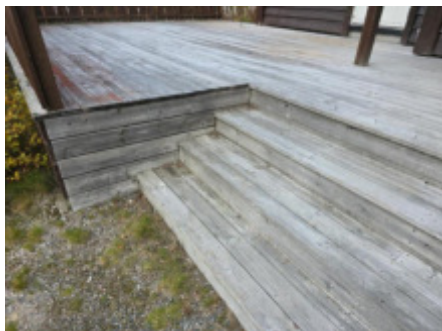
## TG 2 Utvendige trapper

- Det er avvik:
- Trekonstruksjoner er avsluttet nært terreng, noe som gir forkortet levetid grunnet fuktopptrekk i materialer.
- Oppsprekninger i materialer.

- Tiltak:
- Oppgradering kan vurderes.

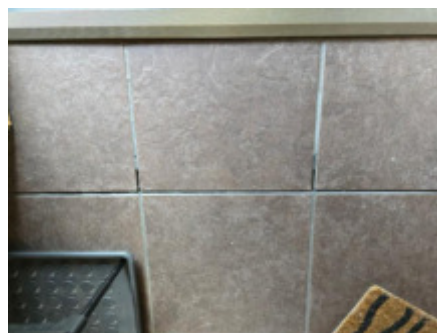
## TG 2 Overflater - avvik

- Det er avvik:
- Hulrom under fliser mot ytterdøren.

- Tiltak:
- Fliser med hulrom var intakte på befaringsdagen, og det er derfor ikke behov for oppgradering av disse.

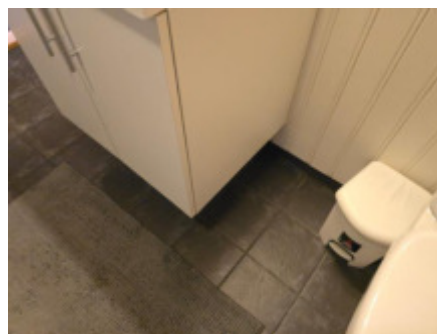
#### TG 2 Sanitærutstyr og innredning - avvik

- Det er avvik:
- Toalettet er løst.
- Innredning med lokale skader på nedre del.

- Tiltak:
- Utskiftning etter eget ønske.
