# BORTELID

AUSTRE-VESTRE HOLA 104, 4540 ÅSERAL

Delikat fritidsleilighet over 2 plan med flott utsikt fra "Alpintoppen" | 4 sov / 2 stuer | 2 bad | Skitrekk like

# gnr. 9, bnr. 299, snr. 5

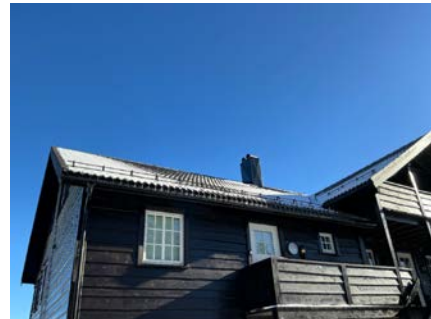
Snøfangere montert.

Normalt oppsyn og vedlikehold påregnes, samt utskiftninger etter estimerte levetider.

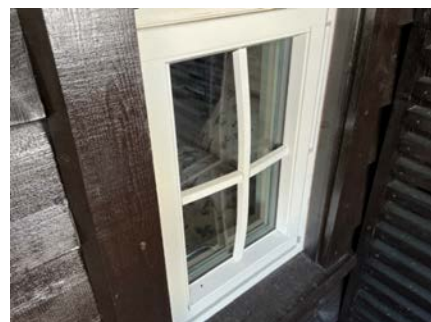
Trevinduer med isolerglass. Normal garantitid på isolerglass er 5 - 10 år. Tilfeldig valgte vinduer som ble funksjonstestet virket OK. Normalt vedlikehold og smøring/justering av hengsler, beslag og rammer må påregnes.

Litt sprik i sprosser.

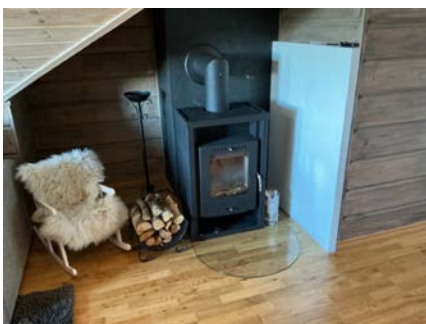
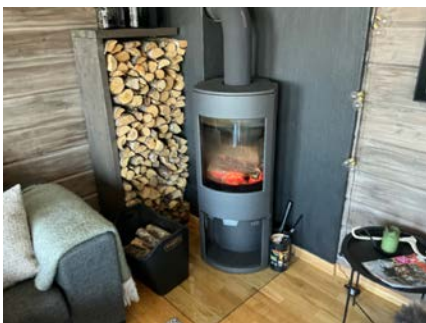
Elementpipe med pusset overflate. Ingen vesentlige sprekker observert som tilsier svikt.

Vedovn i stue oppe, ubrennbar flate foran ildåpning ansees tilfredsstillende.

Pipe og ildsted er ikke funksjonstestet. På generelt grunnlag anbefales jevnlig kontroll av pipe og ildsteder av lokale feie/branntilsyn.

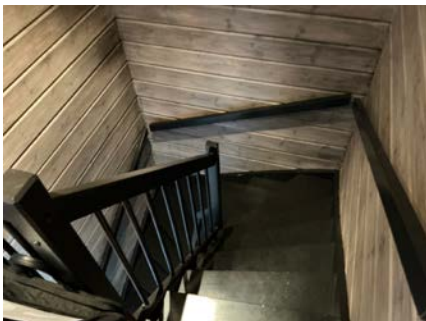
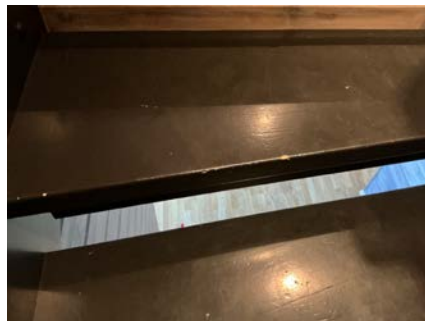
Tretrapp. Håndløper begge sider.

Noe bruks merker.

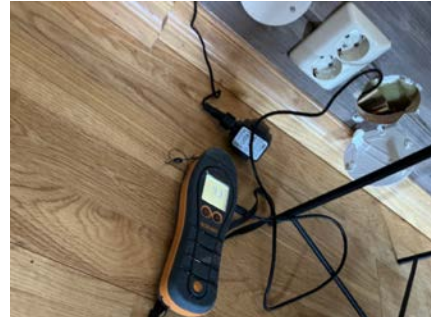
Hulltaking utført i tilstøtende rom, ikke tegn til avvik. Utført fra stue mot dusj.

Hulltaking er ingen garanti for at det ikke er fukt eller svikt i konstruksjoner, men en indikasjon på at det fremstår normalt i området der hulltaking er utført.

Hulltaking vil si at man tar hull nederst i veggen fra naborommet til våtrom. Tanken med undersøkelsen er at dersom det er noe feil med membran/fuktsikringsløsning på badet, så vil fukt plante seg i vegg mellom bad og annet rom, og man vil da muligens kunne se dette i bjelkelag mellom rommene.

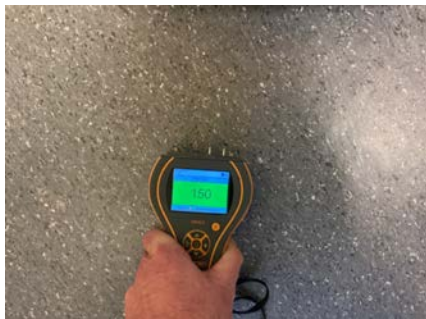
Overflate fuktsøk utført med fuktindikator i våtsone, normalt utslag.

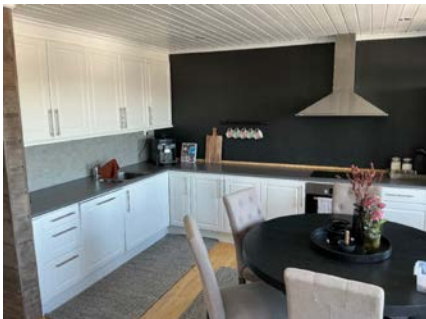
Det kan med fordel monteres lekkasjesensor med stengeventil i skap under vask samt under oppvaskmaskin. Lekkasjesensor er et krav som har kommet på nyere kjøkken. Denne boligen er bygget før kravet ble innført. I alle boliger som er bygget eller rehabilitert etter 2010 skal det være installert slik sensor/vannstopper.

Det kan med fordel monteres komfyrvakt som stenger strøm til steketopp ved evt varmeutvikling ut over normalt.
