# LILESAND

ØVREGATE 28B, 4790 LILLESAND

Lys og lekker toppleilighet nær sentrum med 3 sov., parkering og veranda. Bod og pen fellestomt.

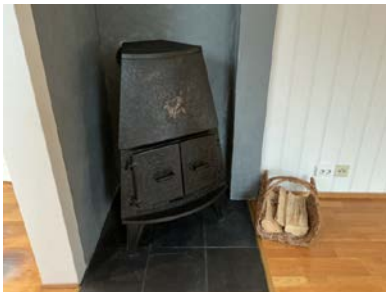
## TG 1 Pipe og ildsted

Boligen har mursteinspipe med nytt røykrør og vedovn.

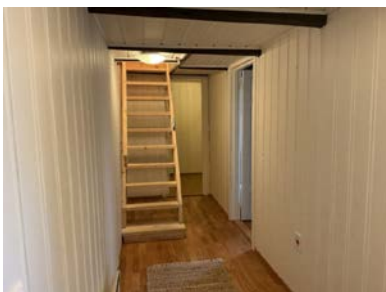
## TG 2 Innvendige trapper

Leiligheten har en enkel tretrapp.

Fare for fallskader ved manglende rekkverk.

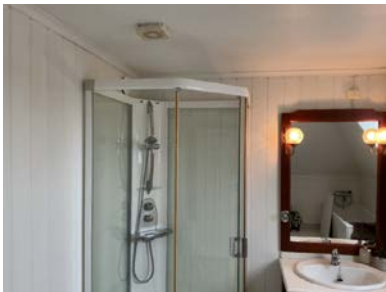
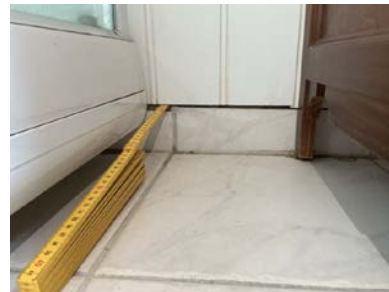
- Det er vindu/dør med ikke fuktbestandige materialer i våtsonen (ved vask, dusj, badekar, osv.), løsningen eller byggematerialet er uegnet
- Det er mulighet for at det kan forekomme vannlekkasje på våtrommet hvor vann ikke vil gå til sluk.

- Uegnede materialer må fuktbeskyttes/utskiftes.

For å lukke avviket må platene byttes. Det benyttes tett dusjkabinett og veggene får derfor ingen vannbelastning ved normalt bruk.

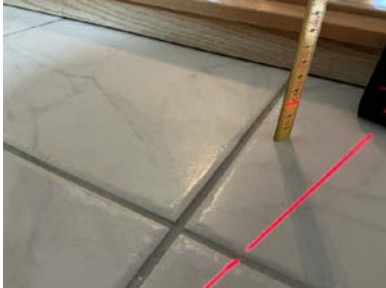
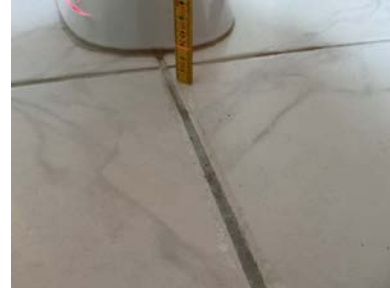
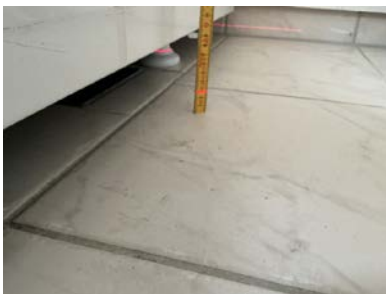
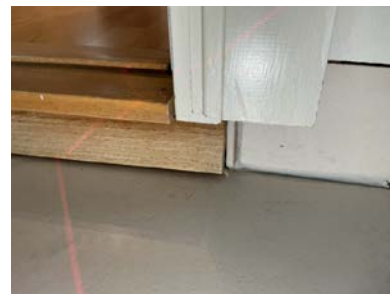
### TG 3 Overflater Gulv

Det er kun en liten del av gulvet som har motfall, avviket har ingen betydning da det benyttes tett dusjkabinett og badekar.

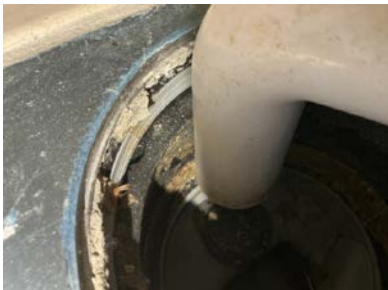
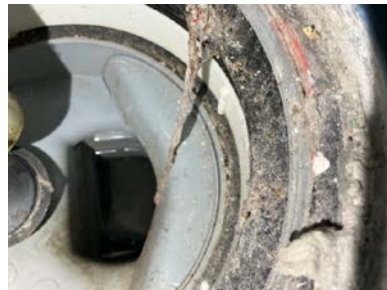
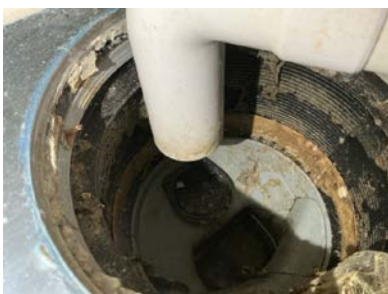
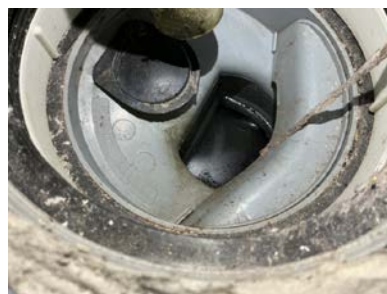
### Sluk, membran og tettesjikt

- Løsningen/utførelsen rundt rørgjennomføringer gir fare for fukt inn i konstruksjoner.
- Sluket må sjekkes og rengjøres jevnlig.
- Overvåk tilstanden jevnlig. For å få tilstandsgrad 0 eller 1 må slukløsningen skiftes ut og sannsynligvis må også membransjiktet skiftes/utbedres. Det er imidlertid vanskelig å si noe om tidspunktet for når dette er nødvendig.

**Kostnadsestimat: 100 000 - 300 000**

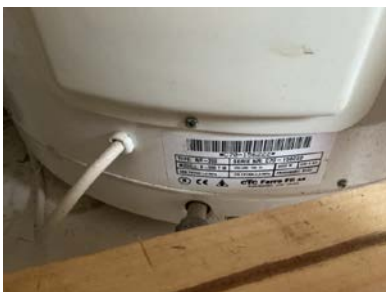
- Det er ikke behov for utbedringstiltak siden tanken fungerer i dag, men ut ifra alder kan skader plutselig oppstå på eldre tanker.
