# VENNESLA

SENTRUMSVEGEN 40, 4700 VENNESLA

Flott 3-roms andelsleilighet med vestvendt balkong | P-plass i kjeller med heis | Sentral beliggenhet |

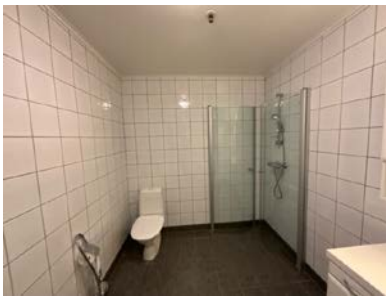
## TG 1 Overflater vegger og himling

Veggene har overflater av fliser. I taket er det malte slette plater.

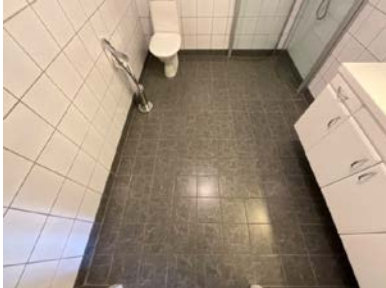
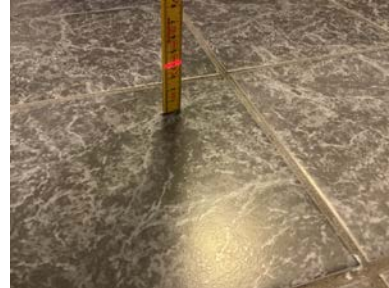
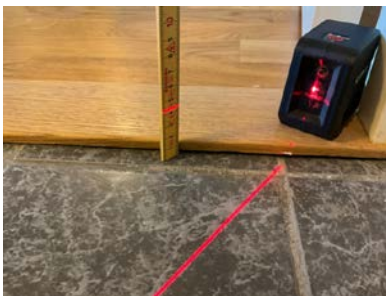
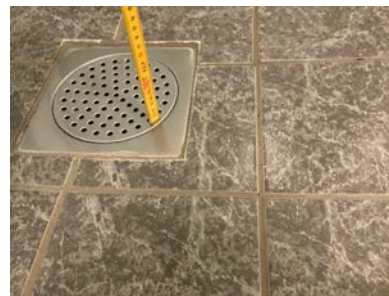
## TG 3 Overflater Gulv

- Våtrommet fungerer med dette avviket.
- Gulv må bygges om, for å få riktig fall til sluk.

Det er kun en liten del av gulvet som har motfall, avviket har ingen betydning da det er lokalt fall til sluken. Hver obs på lekkasjevann.

**Kostnadsestimat: 50 000 - 100 000**

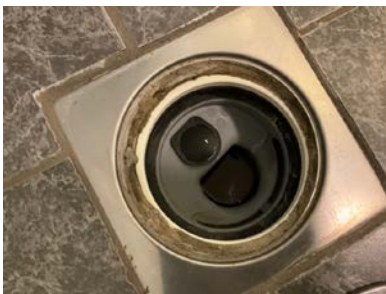
### **TG 2** Sluk, membran og tettesjikt

- Overvåk tilstanden jevnlig. For å få tilstandsgrad 0 eller 1 må tettesjiktet skiftes ut, men tidspunktet for når dette er nødvendig er vanskelig å si noe om.
- Høy alder på en eventuell membran gir risiko for fukt i tilstøtende rom. Anbefaler tett dusjkabinett.

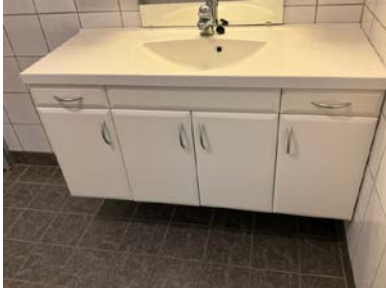
### **TG 1** Sanitærutstyr og innredning

Rommet har innredning med nedfelt servant, toalett og dusjvegger/hjørne.

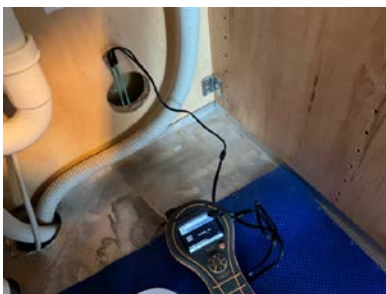
Hulltaking er foretatt uten å påvise unormale forhold. Hulltaking er foretatt i skap på kjøkkenet. Fuktkvotemåling (vekt%) i konstruksjonen ble målt til under 6.

Hulltaking gir begrenset adgang til visuell kontroll/måling av et lokalt område på badet, og det kan dermed ikke med sikkerhet utelukkes at det foreligger skjulte avvik eller skader i øvrige deler av konstruksjonen.

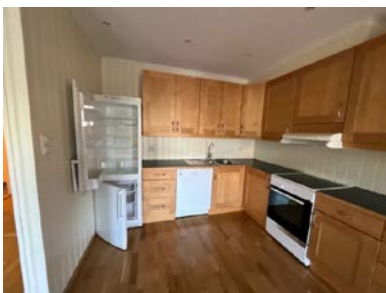
### TG 1 Overflater og innredning

Kjøkkenet har innredning med glatte fronter og profilerte fronter. Benkeplaten er av laminat.

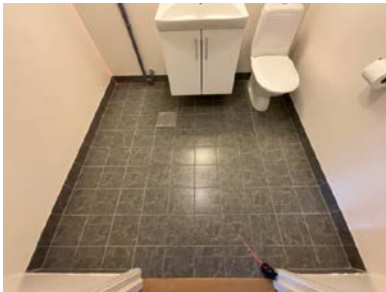
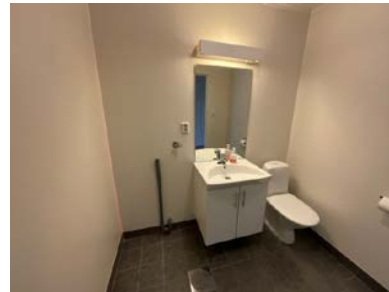
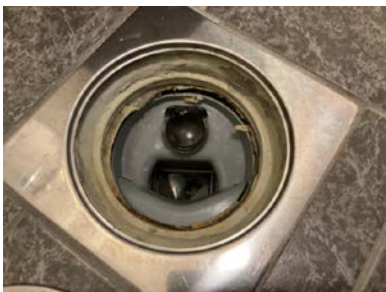
### TG 1 Overflater og konstruksjon

Toalettrom med opplegg til vaskemaskin, håndvask og toalett.  
På gulvet er det fliser, vegger med overflater av tapet. I taket er det malte plater.  
Det er sluk i gulvet.
