# GRIMSTAD SENTRUM

STORGATEN 19A LEIL, 4876 GRIMSTAD

Tilstandsrapport

# Sammendrag av boligens tilstand

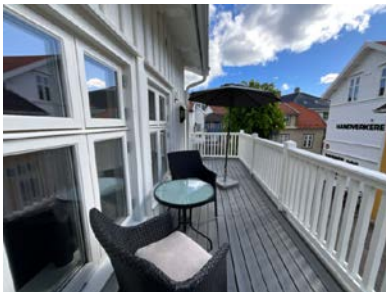
### TG 1 Balkonger, terrasser og rom under balkonger

Veranda med utgang fra stue. Dekke av terrassebord. Rakkverk av tre.

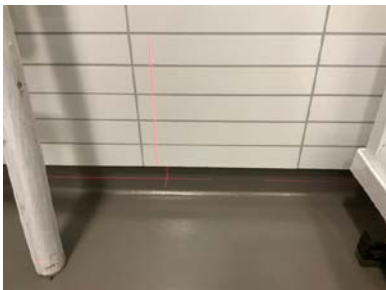
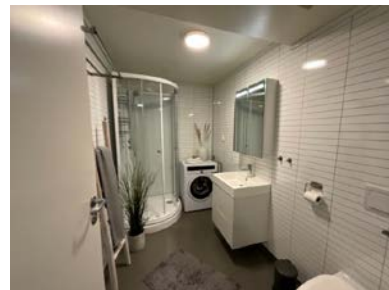
## TG 1 Overflater Gulv

På gulvet er det malt vinylbelegg med elektriske varmekabler. Det er ca. 10 mm. høydeforskjell fra gulv ved dør til slukrist. Oppkant ved dør på 40 mm.

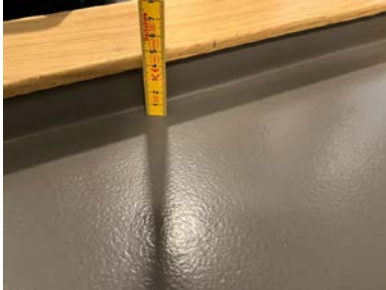
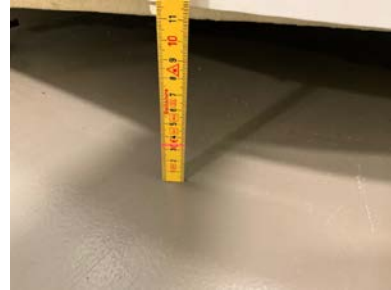
### **TG 1** Sluk, membran og tettesjikt

Det er plastsluk og synlig vinylbelegg som tettesjikt.

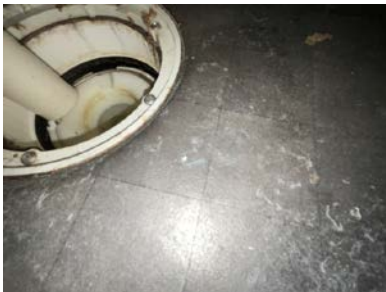
### **TG 1** Sanitærutstyr og innredning

Hulltaking er foretatt uten å påvise unormale forhold. Hulltaking er foretatt bak våtsone for vasken. Fuktkvotemåling (vekt%) i konstruksjonen ble målt til 6.

Hulltaking gir begrenset adgang til visuell kontroll/måling av et lokalt område på badet, og det kan dermed ikke med sikkerhet utelukkes at det foreligger skjulte avvik eller skader i øvrige deler av konstruksjonen.

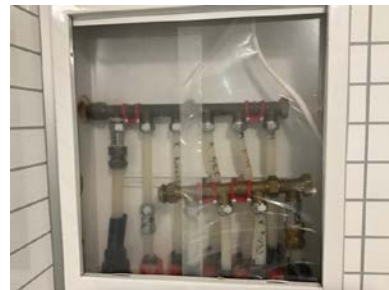
#### TG I Vannledninger

Innvendige vannledninger er av plast (rør i rør). Det er besiktiget i rørskap.

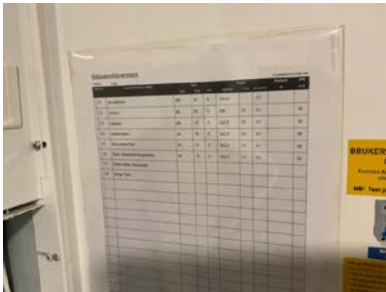
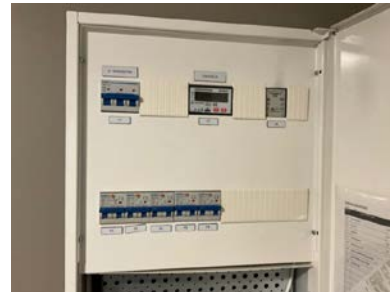
Tilstandsgrad 1 er satt på bakgrunn av fremviste samsvarserklæring på anlegget. Kontrollen som er utført er kun på synlige deler.
