# LANGENES/KILEHEIA

KILEHEIA 107B, 4643 SØGNE

Flott romslig fritidsbolig fra 2008 med god utsikt mot Indrekilen | Kort vei til sjøen | Privat bomvei

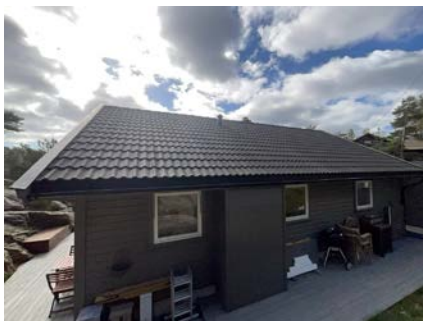
Taktekkingen er av betongtakstein fra byggeår. Taket er besiktiget fra bakkenivå.

Siden taket (takkonstruksjon, taktecking og skorstein) kun er observert fra bakkenivå, er vurderingen begrenset av dette. Det er ikke sikkerhetsmessig forsvarlig å bevege seg ut på taket eller observere fra stige. Selv om det ikke er avdekket skader under befaringen, betyr ikke dette at det ikke foreligger skader som en besiktigelse på taket kan avdekke. Vær oppmerksom på denne risikoen. En undersøkelse av taket kan utføres av en fagperson under tilstrekkelige sikkerhetsforhold.

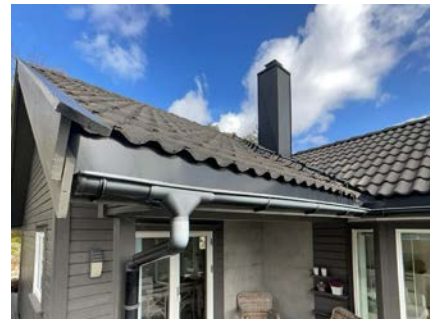
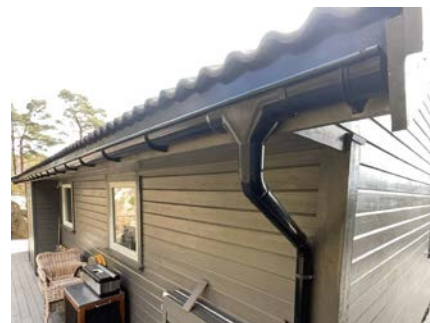
- Det er avvik:
- Det er ikke montert snøfangere på hele eller deler av taket.

§ 7-45 Nedfall fra byggverk. Snø- og isdannelser på bygninger som kan medføre fare for ras mot beferdet område, skal hindres og sikres. Beferdet område i denne sammenheng er de steder folk normalt beveger seg om vinteren. Atkomst til bygning, inngangspartier etc. må vies særlig omhu.

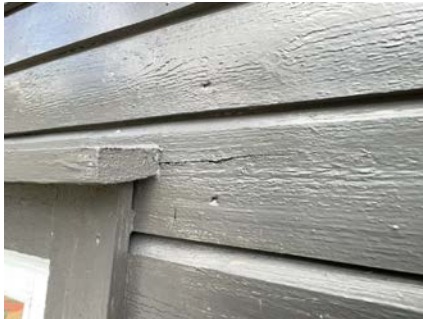
Kledningen har normal slitasjegrad ut ifra alder. Enkelte sprekker og værslitasje må kunne forventes pga. alder. Det ble ikke observert åpenbare råteforekomster. Normalt vedlikehold som overflatebehandling, utskifting av enkelte kledningsbord og annet treverk med sprekker/slitasje må kunne påregnes i fremtiden.

Det bemerkes at det i underkant av kledningen er montert musebørster, tilsynelatende for å utbedre musetettingen. Ikke videre kontrollert av undertegnede pga. begrensede inspeksjonsmuligheter. Det må normalt påregnes jevnlig kontroll og tiltak for å hindre mus i å trenge inn bak kledning, skjulte konstruksjonen, loft osv.

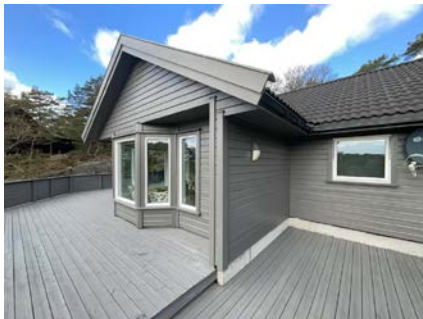
Enkelte sprekker i kledningen registrert.

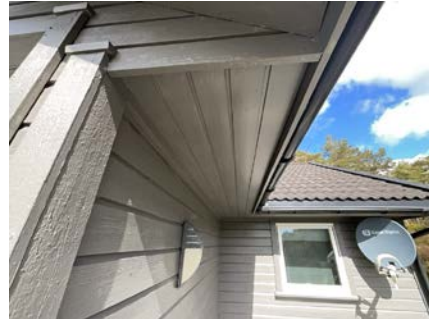
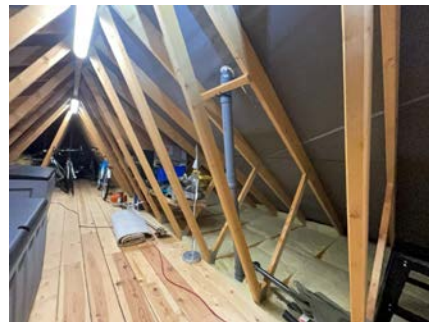
Det gjøres oppmerksom på at takkonstruksjon/kryploft er begrenset kontrollert siden kryploftet ikke har gangbart gulv over alt. Dette medfører noe risiko for skjulte skader/avvik på steder/områder som ikke er kontrollert.

TG er satt pga. ingen indikasjoner på vesentlige skjevheter eller synlige feil/skader på kontrollerte områder.

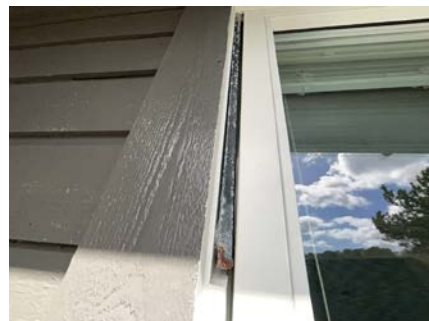
Bygningen har malte trevinduer med 2-lags glass fra byggeår. Vinduene har normal slitasjegrad ut ifra alder.

Normalt vedlikehold av vinduer må kunne påregnes. Normalt vedlikehold kan være justering, utskifting av pakninger, smøring av hengsler og åpne/lukkemekanismer, samt overflatebehandling.

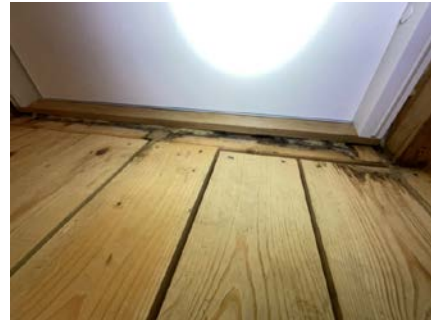
## TG 2 Dører - 2

Malt dør/luke i gavlvegg til kaldtloft.

- Det er avvik:
- Det er registrert antydning til lekkasje/fuktnissig i underkant av dørsvill.

Det er påvist misfarging på treverket i underkant av dørsvill.

- Ytterligere undersøkelser bør gjennomføres og utbedringstiltak kan ikke utelukes.

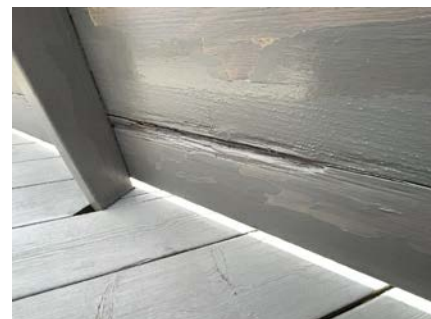
- Deler av terrasser har ikke montert rekkverk. Ved høydeforskjeller over 50 cm over bakkenivå er det krav til rekkverk iht. dagens forskrifter.
- Det er registrert avvik på enkelte understøtter/fundament.

Bilde viser eks. på råteforekomster på rekkverk.

- Andre tiltak:
- Rekkverk må monteres for å lukke avviket.
- Det er ikke krav om utbedring av rekkverkshøyde opp til dagens forskriftskrav.
- Det må kunne påregnes noe vedlikeholdsbehov, samt utskifting av enkelte terrassebord og annet trevirke med slitasje/råte.
- Ytterligere kontroll anbefales og utskifting/utbedring av enkelte understøtter/fundament må påregnes.

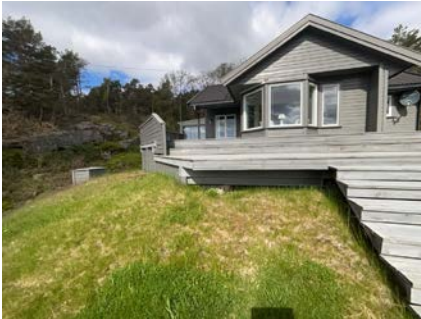
Manglende rekkverk

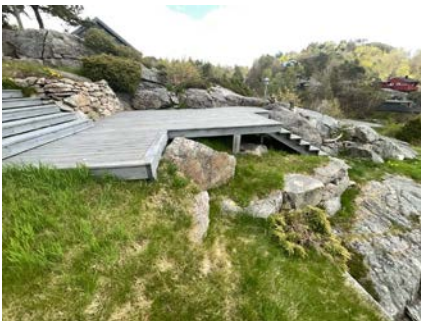
Manglende rekkverk

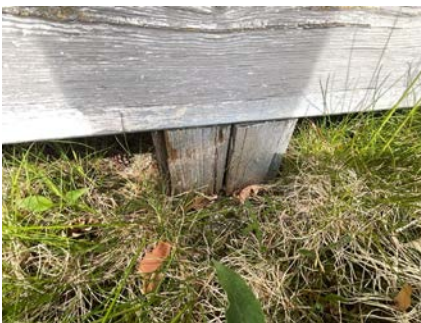
Bilde viser eks. på råteforekomster i understøtte/fundament.

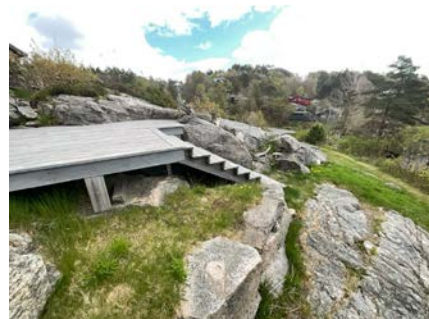
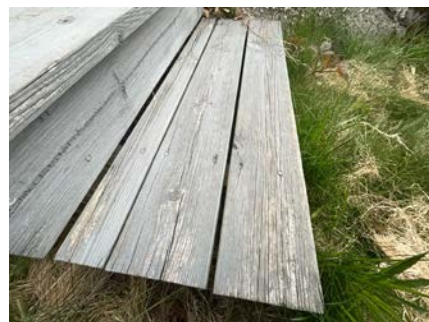
- Det er avvik:
- Det er ikke montert rekkverk/håndløper i trappene.

- Tiltak:
- Det må utføres tiltak for å kunne lukke avviket. Ut ifra dagens regelverk skal utvedige trapper ha tilfredstillende rekkverk og håndløper. Trappene ligger delvis langs terrenget og høydeforskjellen er lav, men det anbefales likevel å montere rekkverk/håndlist for å ivareta sikkerheten i trappene.

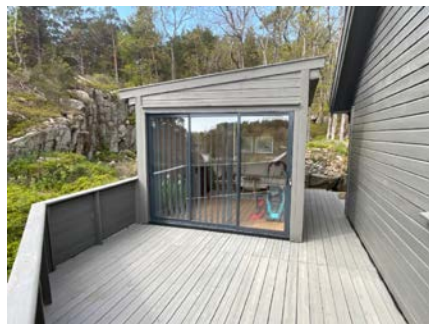
Noe slitasje registrert på overflater.

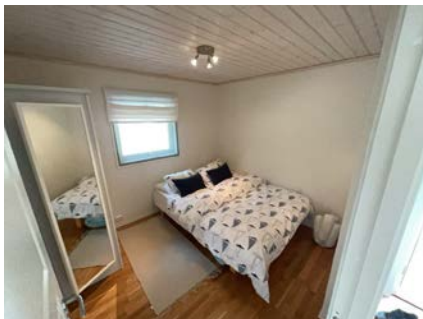
Overflater med eikeparkett på gulv, veggplater med tapet og trepanel i takhimlinger.

Overflatene fremstår hovedsakelig i god stand med lite slitasje. Tørkesprekker på panel/ listverk, merker etter bilder, hyller og solbleking må normalt påregnes.

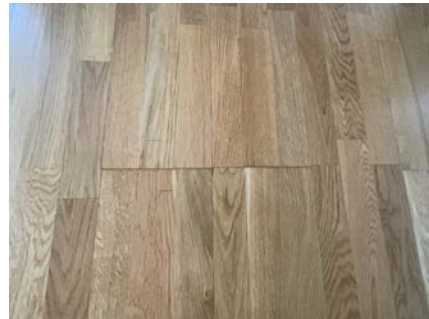
- Det er avvik:
- Gulvoverflater avviker stedvis fra legge-/monteringsanvisning.

Bilde viser eks. på gulvskjøter som ligger rett overfor hverandre, noe som normalt avviker fra legge-/monteringsanvisning.

- Tiltak:
- Det gjøres oppmerksom på at gulv som ikke legges iht. leggeanvisning fra produkt og/eller på underlag med skjevheter/svikt kan føre til knirk/skader i gulvoverflater. Det er nødvendigvis ikke behov for tiltak, men det gjøres likevel oppmerksom på forholdet. Ny eier må selv vurdere behov for utskifting/utbedring. Ved utskifting påse at gulvene legges iht. legge-/monteringsanvisning fra produkt og på rett underlag.

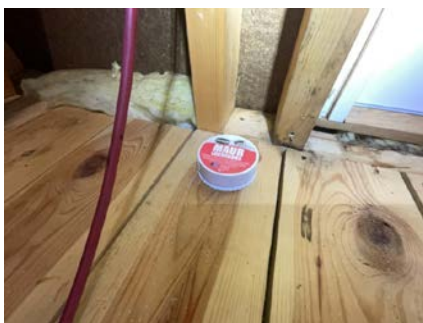
Bilde viser eks. på maurgift/stasjon.

- Tiltak:
- Det anbefales å overvåke maursituasjonen jevnlig, samt utføre ytterligere tiltak ved forverring.

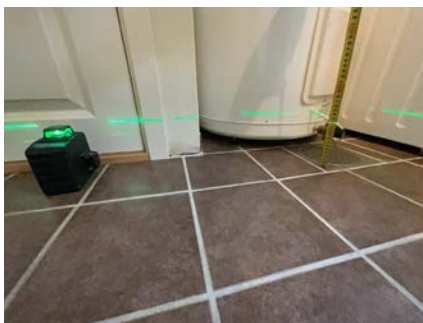
- Det er påvist at høydeforskjell fra topp slukrist til golv/synlig topp membran ved dørterskel er mindre enn 25 mm.
- Det er påvist avvik i fallforhold til sluk i forhold til dagens krav/anbefaling.
- Det er påvist at flisfuger har riss/sprekker, samt stedvis manglende oppkantflis.

- Vurdering av fall på gulv er målt opp mot dagens forskrifter. Våtrom skal etter forskriftene ha tilstrekkelig fall til sluk. Tilstrekkelig fall vil være 1:50 minimum 0,8 m ut fra sluket. Topp tettesjikt ved dør skal være minimum 25 mm. høyere enn slukrist. Avvikene har ingen betydning ved normal bruk av rommet. Ved endret bruk må det lages tilstrekkelig fall på gulvet (dersom man fjerner dusjkabinettet). For å få tilstandsgrad 0 eller 1 må gulvet bygges om, for å få riktig fall til sluk.

- Manglende oppkantfliser må påregnes montert og fuger bør utbedres/skiftes ut.

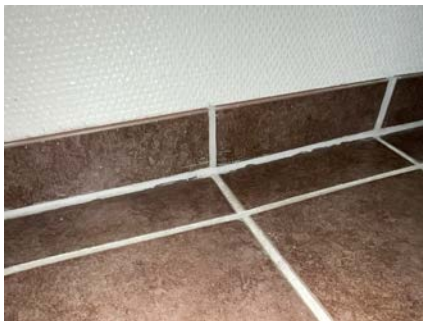
Avvik høydeforskjell fra gulv ved dør til sluk.

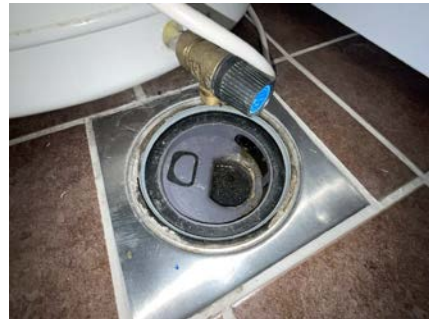
- Det er påvist mangelfull/feil utførelse rundt rørgjennomføringer e.l. som gir fare for fukt i konstruksjonen i våtsone.
- Membran kan ikke konstateres (ikke synlig og det foreligger heller ikke dokumentasjon).

- Løsningen/utførelsen rundt rørgjennomføringer gir fare for fukt inn i konstruksjoner.
  - Det må foretas lokale tiltak for å utbedre utettheter på våtrommet.
- Det anbefales å gjøre ytterligere undersøkelser av membran/tettesjikt. Innhent dokumentasjon hvis mulig. Manglende membran/tettesjikt medfører risiko for lekkasjer og fukt i konstruksjoner. Det kan ikke utelukkes utbedringstiltak.

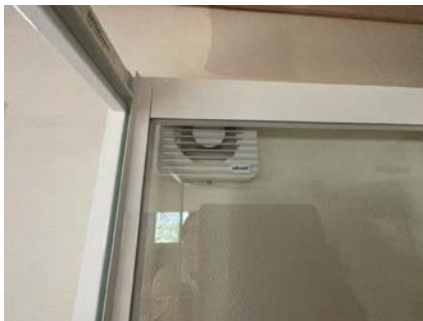
- Det er avvik:
- Det mangler tilluftsøsning under/ved dør.

- Tiltak:
- Tilluftsøsning under/ved dør bør etableres. Luftutskiftingen vil ikke fungere optimalt med nåværende løsning, noe som kan føre til skader på sikt.

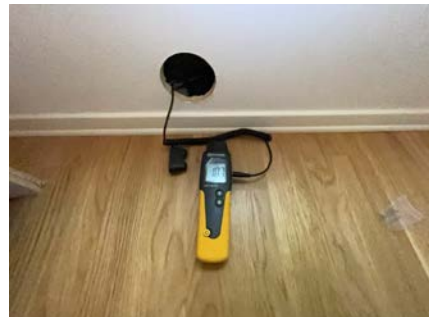
Elektrisk avtrekksvifte er plassert bak/helt inntil dusjkabinett.

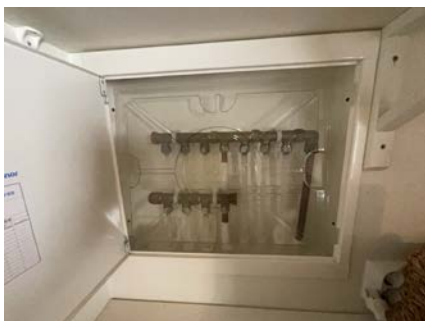
Vannledninger i hytten er av plast fra byggeår. Vannrøropplegget er av typen rør-i-rør og ble besiktiget i rørfordelersskap plassert på bad/vaskerom. Fordelersskap har dreneringsutløp til rommet. Stoppekran ble også lokalisert i våtrommet og denne fungerte ved funksjonstest.

Vannledninger/-opplegg er tilsynelatende fagmessig montert. Ingen synlig lekkasjer registrert.

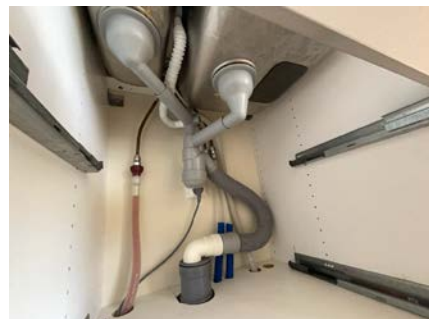
Synlige deler av avløpsrør er av plast og fra byggeår. Synlige avløpsrør ble besiktiget på våtrom og kjøkken. Tilsynelatende fagmessig montert. Det ble ikke registrert lekkasje fra rørkoblinger ved funksjonstest ved vannspyling i vask.

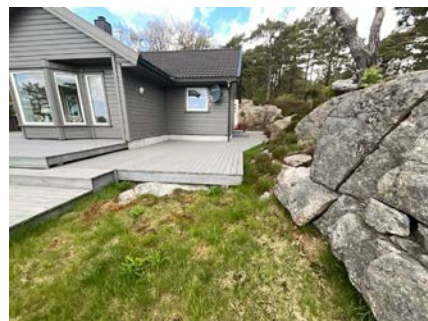
Det er sannsynligvis byggegrunn av fjell/sprengsteinsfylling og løsmasser. Fundamentering og grunnforhold er ikke synlig for kontroll. Vurderingen baserer seg på observasjoner gjort ved synlige grunnmurer.

Det er ikke registrert forhold som skulle tilsi vesentlige svikt/svakheter i grunn og fundamenter. Undertegnede har ikke foretatt ytterligere kontroll av grunn og fundamenter, da dette krever oppgravinger og langvarige målinger.

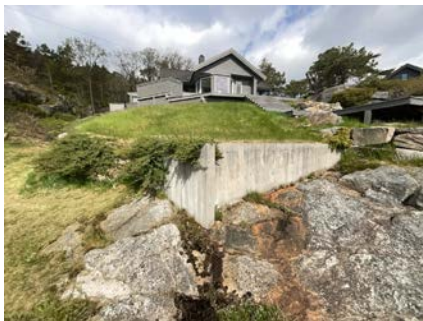
- Rekkverk/annen sikring på forstøtningsmur må settes opp/utbedres.
- Det må påregnes tiltak. Nivåforskjell på mer enn 0,5 meter der det er hardt underlag som betong, asfalt, steinheller, fjell og lignende, må sikres med rekkverk, gjerde, tett vegetasjon eller liknende slik at fallskader forebygges.

**Kostnadsestimat: Under 10 000**

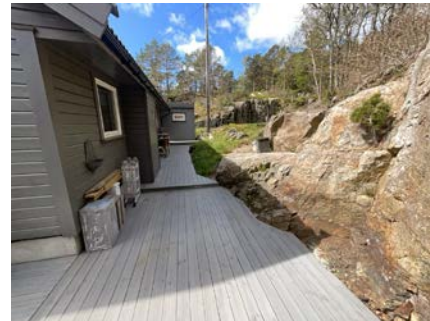
Hytta er bygd på ei naturtomt med naturlig avrenning rundt hytta. Hytten har ikke kjeller/rom under terreng.

- Det er avvik:
- Det er umulig/vanskelig å fastslå/vurdere fallforhold mellom hytten og fjellskråning pga. terrasse/treplattning.

"Terreng rundt byggverk skal planeres med fall utover minimum 1:50 i en avstand på minimum 3 m. Hvor terrenget gjør dette vanskelig, kan alternative tiltak være fall langs veggen, avskjæringsgrøfter o.l. Takvann må ledes bort i rør eller så langt bort fra byggverket at det ikke fører til fuktpåkjenning av bygningsdeler under terreng."
