BYHAVEN / SENTRUM

TORDENSKJOLDS GATE 36, 4612 KRISTIANSAND S

Stilren og lekker 3-roms leilighet i nyere og attraktivt sameie | Betydelig påkostet | 2 bad | Solrikt

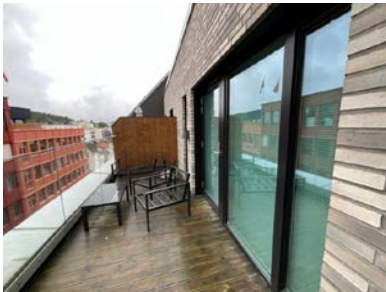
TG 0 Balkonger, terrasser og rom under balkonger

Veranda med utgang fra stue. Dekke av terrassebord. Rekkverk av metall og glass.

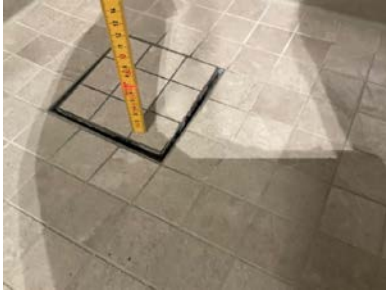
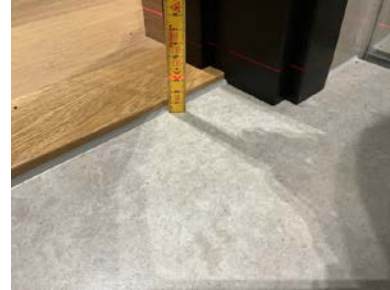
5. ETASJE > BAD/VASKEROM

TG 1 Overflater Gulv

På gulvet er det fliser med vannbåren gulvvarme. Det er ca. 35 mm. fall fra flis ved dør til topp slukrist i dusjen. Dusjnisen er nedsenket med 10 mm.

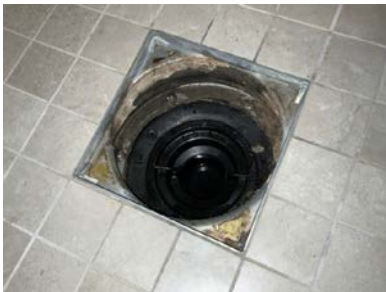
5. ETASJE > BAD/VASKEROM

TG 1 Sluk, membran og tettesjikt

Det er plastsluk og smøremembran med dokumentert utførelse.

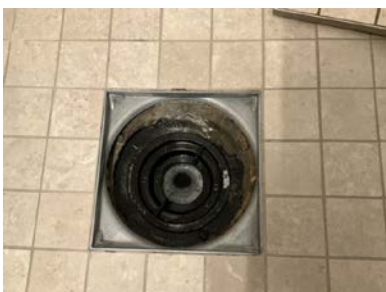
5. ETASJE > BAD

TG 1 Sluk, membran og tettesjikt

Det er plastsluk og smøremembran med dokumentert utførelse.

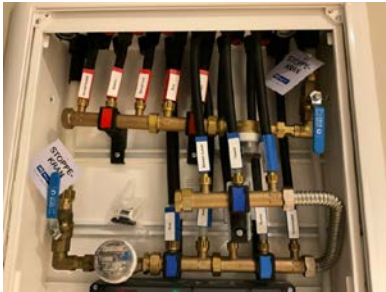
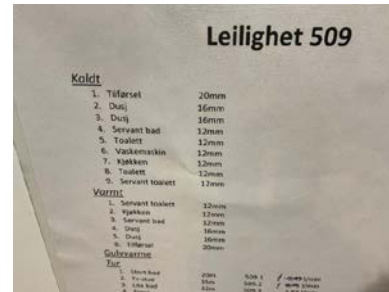
TG1 Vannledninger

Innvendige vannledninger er av plast (rør i rør). Det er besiktiget i rørskap.

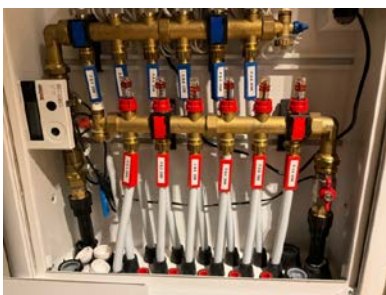
TG1 Varmesentral

Bygget er tilkoblet fjernvarme. Anlegget er plassert i fellesareal og leverer varmtvann og vann til gulvvarme i leiligheten.
Inspeksjonen innebærer å sjekke etter lekkasjer i rør og koblinger. Anlegget i sin helhet er ikke vurdert.
Tilstandsgrad 1 er satt på bakgrunn av ingen lekkasjer eller negative opplysninger av eier.

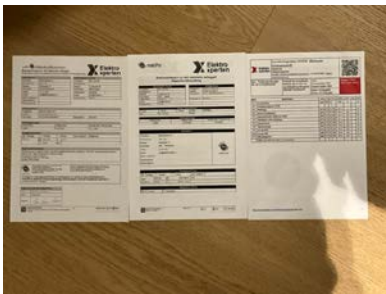
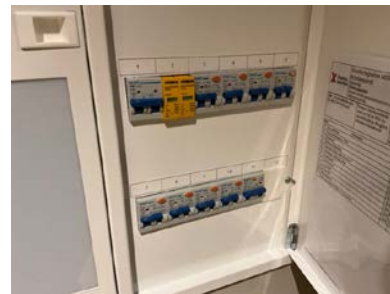
Generell kommentar

Tilstandsgrad 1 er satt på bakgrunn av fremviste samsvarserklæring på anlegget. Kontrollen som er utført er kun på synlige deler.
