# BREKKESTØ

JUSTØYVEIEN 504, 4780 BREKKESTØ

Tilstandsrapport

Rapportdato: 05.06.2025

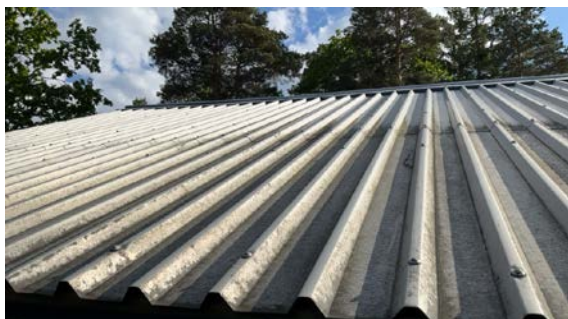
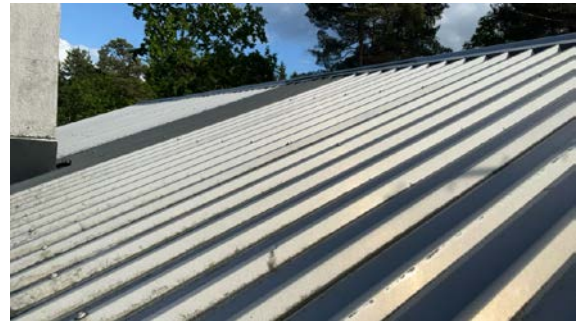
Tidspunkt for utskiftning av taktekking og undertak kan nærmer seg.

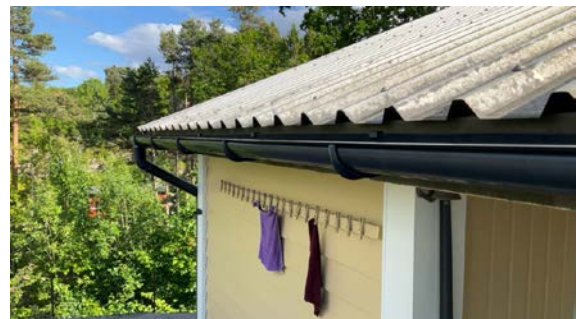
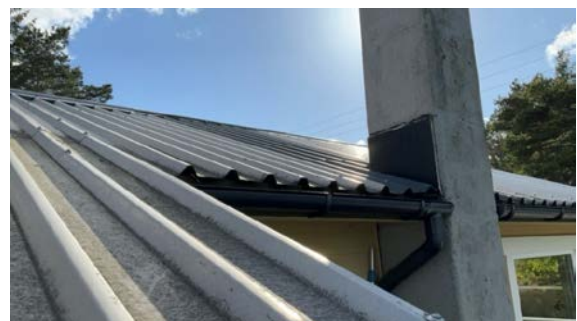
### Nedløp og beslag

Plast takrenner og pipebeslag besiktiget fra stige og bakkenivå. Fall forhold på takrenner er ikke kontrollert.

- Det mangler snøfangere på hele eller deler av taket, men det var ikke krav om dette på byggemeldingstidspunktet.
- Det er avvik:

- Det er ikke krav om utbedring av snøfangere opp til dagens krav.
- Tiltak:

Behov for tiltak må vurderes.

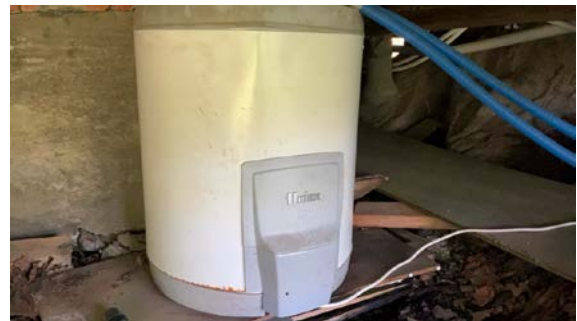
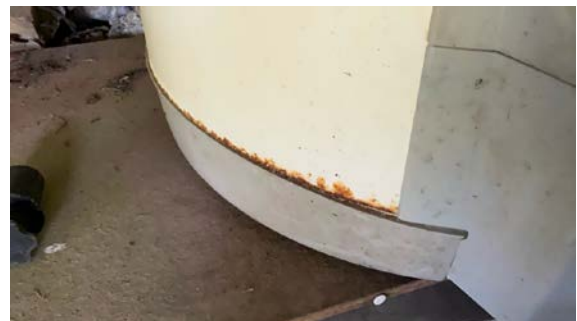
Utvendig plate buler litt og det er litt rust i bunnen.

Behov for utskifting av varmtvannstank kan nære seg.

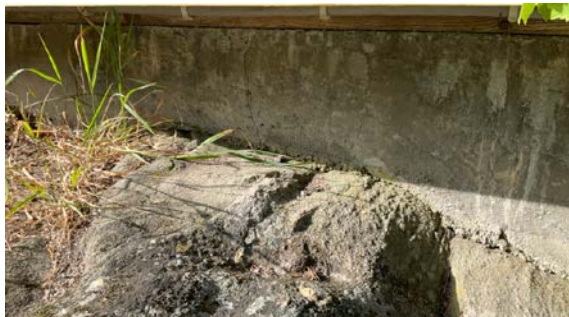
Ringmur har enkelte riss/mindre sprekkdannelser.

Bør undersøkes nærmere.

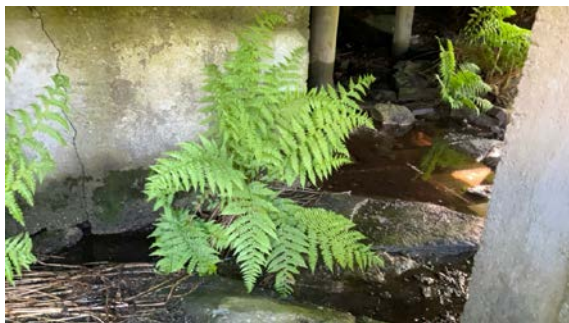
## TG 3 Terrengforhold

Hytta ligger i skrånede terreng.

Prøve å lede bort vann fra hytta.

**Kostnadsestimat: 50 000 - 100 000**
