# ÅRNES

ÅRNESVEIEN 6A, 4580 LYNGBAL

Befaringsdato: 02.04.2025

Rapportdato: 04.04.2025

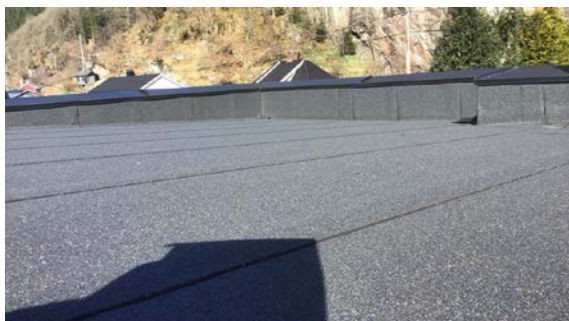
*Punktet må sees i sammenheng med Takkonstruksjon/Loft*

Taktekking med papp med oppkant rundt takfot.  
Taket er kontrollert fra tak

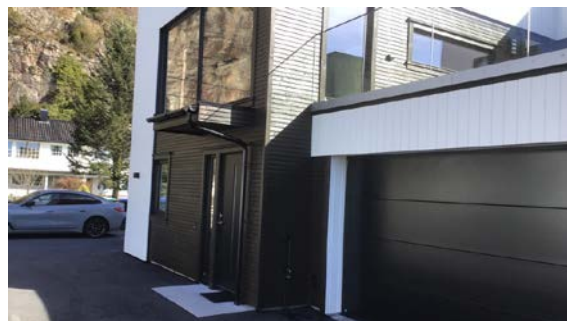
### TG 1 Veggkonstruksjon

Yttervegg av bindingsverks konstruksjon med utvendig liggende og stående kledning.

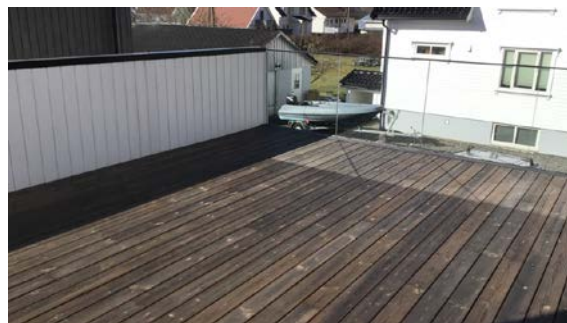
### TG 1 Balkonger, terrasser og rom under balkonger

Balkong/terrasse med dekke av terrassebord med glassrekkverk og panelt rekkverk  
Treverk og terrassebord fremstår med normal vær- og aldersslitasje.  
Normalt vedlikehold av terrassebord må påregnes.

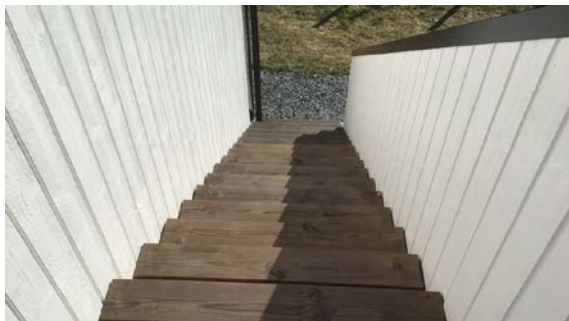
### TG 1 Utvendige trapper

Utvendig tre trapp fra terrasse

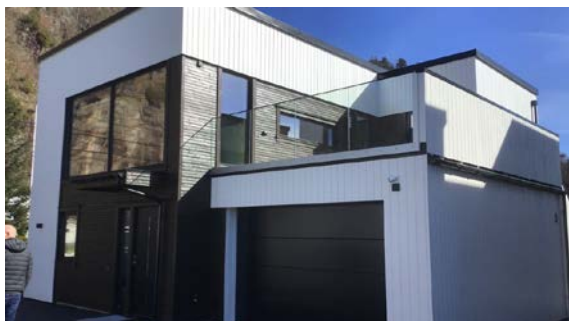
## TG 1 Garasje

Garasje med ledport med elektrisk portåpner.  
Innredet med reisverk kled med plater på vegger og tak.

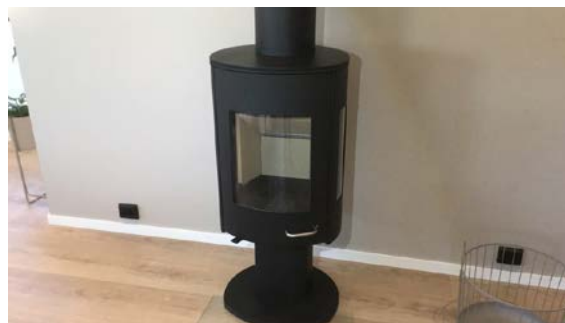
## TG 1 Pipe og ildsted

Isolert stålpipen med vedovn montert i stue.

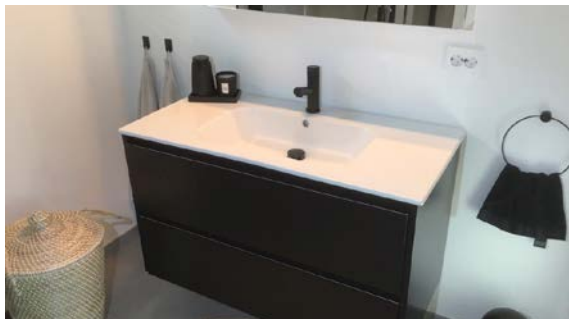
## 1 ETASJE > BAD

Badet har innredning med nedfelt servant, vegghengt toalett, dusjvegger

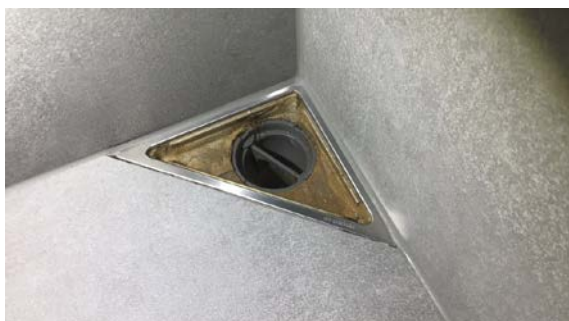
### TG 1 Sluk, membran og tettesjikt

Badet har sluk i hjørne i dusj med dokumentert utførelse etter produsentens monteringsanvisning.

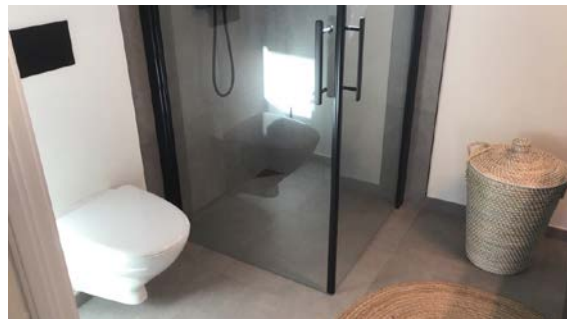
## 1 ETASJE > BAD

Rommet har synlig fuktsikring på vegger og gulv.

Det er utført fukt søk med fuktindikator uten å påvise unormale forhold.

Badet har sluk i hjørne i dusj med dokumentert utførelse etter produsentens monteringsanvisning.

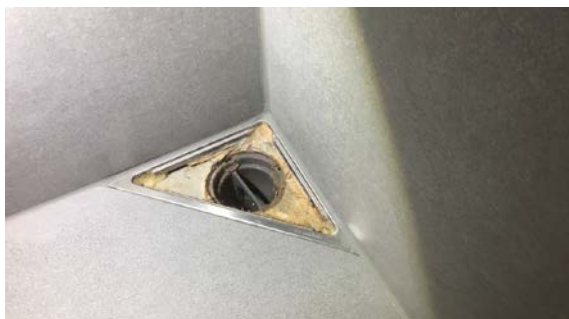
## 2 ETASJE > BAD/VASKEROM

Hulltaking er ikke foretatt da det ikke anses nødvendig på grunn av alder, anses som nytt.  
Dokumentasjon på utført arbeider framlagt  
Rommet har synlig fuktsikring på vegger og gulv.  
Det er utført fukt søk med fuktindikator uten å påvise unormale forhold.

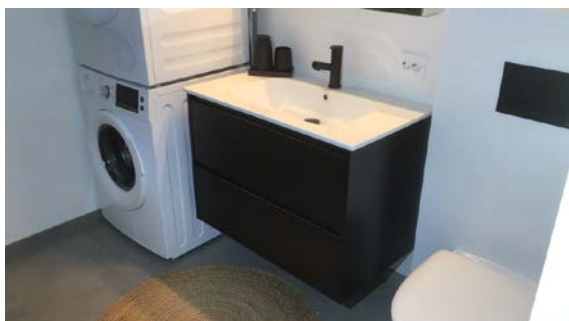
### TG 1 Sanitærutstyr og innredning

Badet har innredning med nedfelt servant, vegghengt toalett, dusjvegg og opplegg for vaskemaskin.

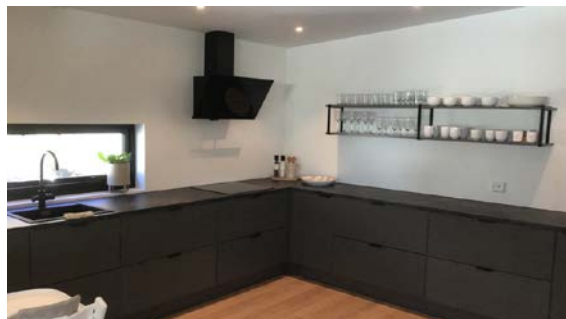
### TG 1 Overflater og innredning

Innredning med slette fronter og laminerte benkeplater.  
Integrert med komfyr, oppvaskmaskin, induksjonstopp, micro og kjølfrysenskap.  
Laminat på gulv og malte slette vegger.  
Det ble registrert lekkasjevarsler og komfyrvakt på kjøkkenet.

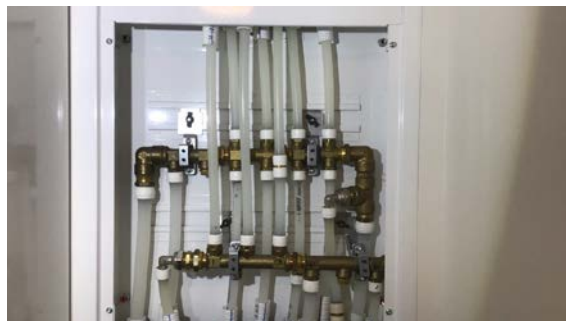
### TG 1 Vannledninger

Vannskap med dreneringshull for lekkasje med rør i rør montert i teknisk rom

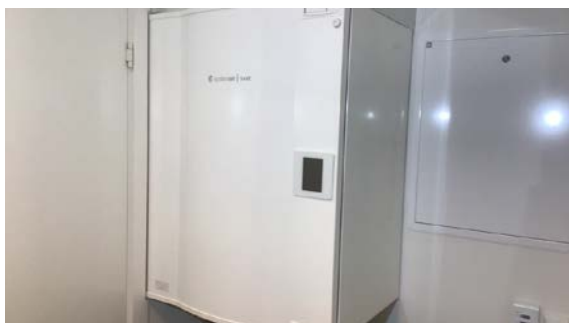
Boligen har balansert ventilasjon montert på teknisk rom.  
Anbefaler videre kontroll av anlegget i henhold til produsentens service og vedlikehold program etter produsentens anvisninger.

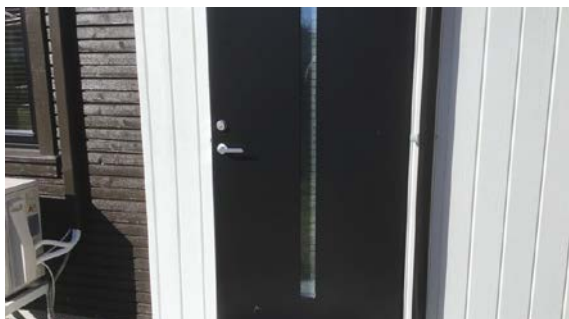
Malt inngangsdør med glass

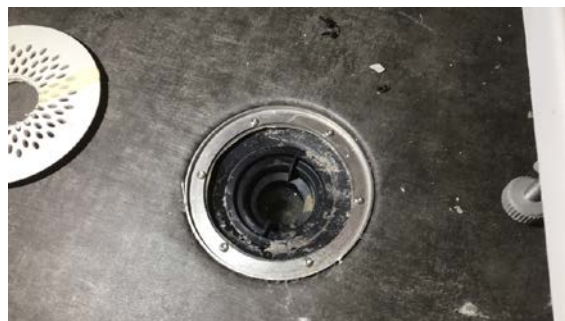
## ETASJE > BAD/VASKEROM

Badet har innredning med nedfelt servant, toalett, dusjkabinett og opplegg for vaskemaskin.

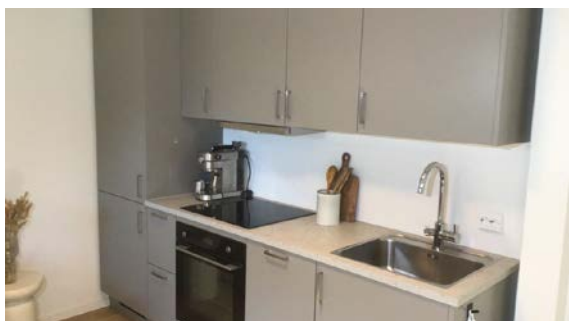
### TG 1 Overflater og innredning

Innredning med slette fronter og laminerte benkeplater.  
Integrert med komfyr, oppvaskmaskin, induksjonstopp og kjølfryseskap.  
Laminat på gulv og malte slette vegger.  
Det ble registrert lekkasjevarsler og komfyrvakt på kjøkkenet.  
Kjøkkenet har normal slitasje alder tatt i betrakt

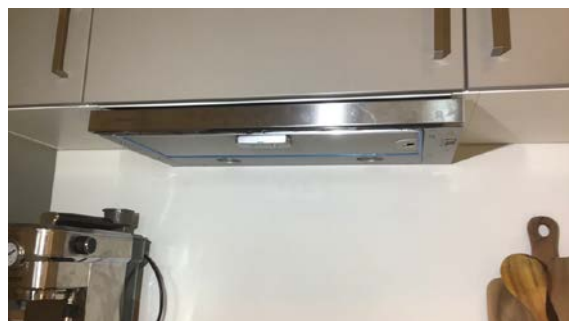
### TG 1 Avtrekk

Ventilator med utlufting ut.  
Det ble registrert komfyrvakt under kjøkkenventilatoren.

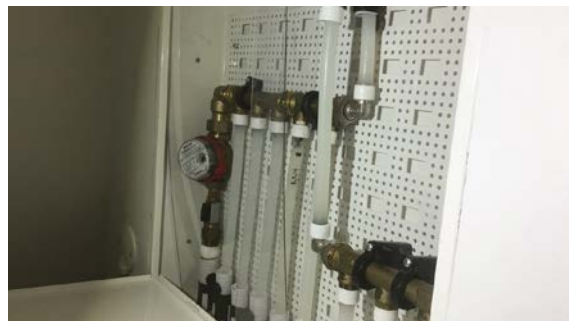
### TG 1 Vannledninger

Vannskap med dreneringshull for lekkasje med rør i rør montert på bad/vaskerom  
Vannmåler og stoppekran montert i vannskap.

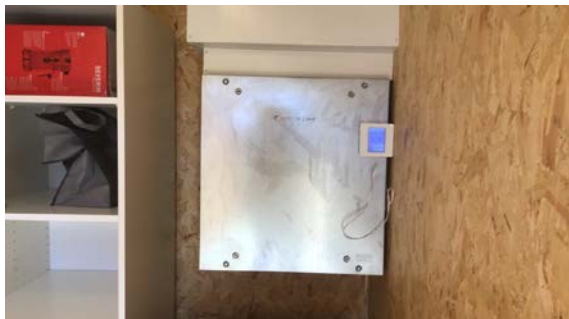
## TG 1 Varmesentral

Varmepumpe luft til luft plassert i stue/kjøkken.  
Funksjon ok på befarings dagen.  
Estimert levetid er 10-15 år.  
Normalt filterrens og service påregnes etter produsentens anbefalinger.

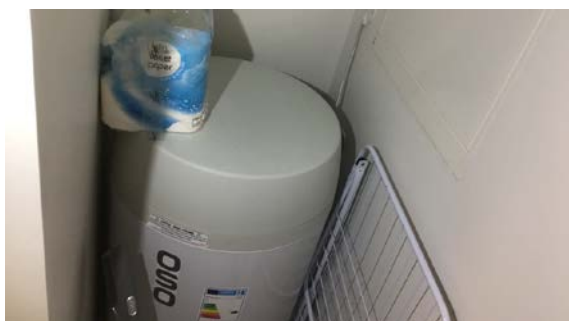
## TG 1 Varmtvannstank

200 liters varmtvannstank plassert på bad, rommet har sluk og belegg på gulv som ivaretar lekkasjesikring.

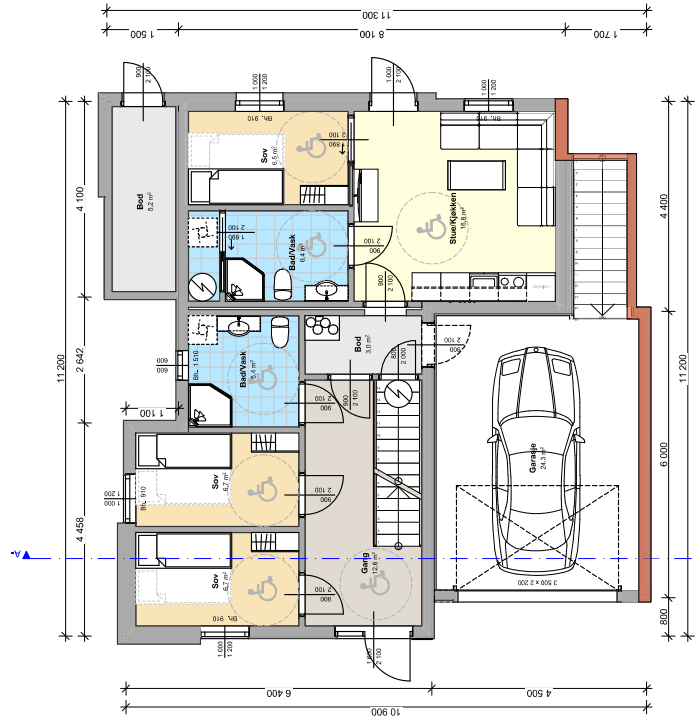
BYA  
119,0 m<sup>2</sup>

BRA 1. etasje  
97,9 m<sup>2</sup>

BRA totalt = 171,7 m<sup>2</sup>

BRA hybel  
30,6 m<sup>2</sup>
