# LINDESNES

BÅLY BRYGGE 3, 4521 LINDESNES

Fritidsbolig med nydelig beliggenhet helt ved vannkanten - Båtplass - Møbler og inventar medfølger

Rapportdato: 24.05.2025

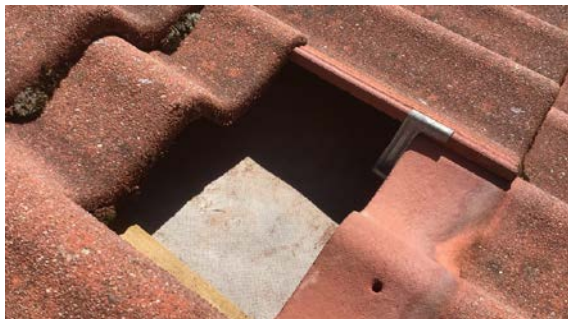
Taktekking med betongstein og undertak av asfaltplater med duk. Normalt vedlikehold og utskifting av slitte, knekte stein må forventes. Besiktiget fra tak

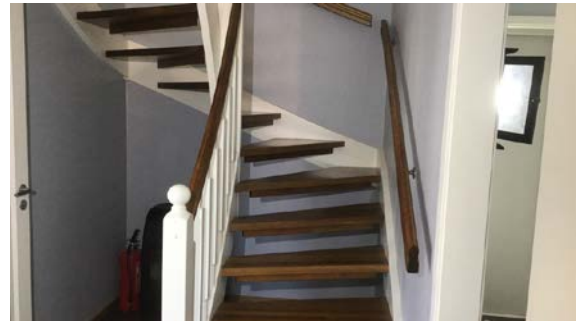
Malt tretrapp med lakkerte trinn og spile rekkverk

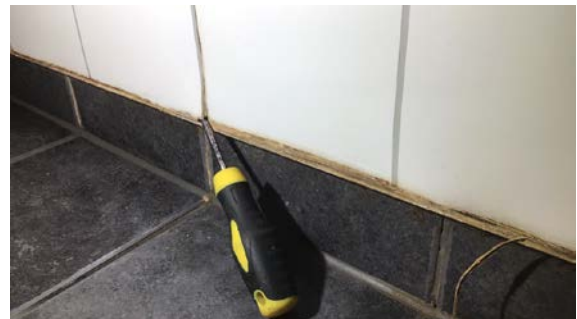
- Det er tegn på fuktskader nederst på våtromsplater.

Mangelfull fugging i nedkant våtromsplater

- Dersom det ikke gjøres tiltak vil fuktopptaket i platene føre til oppsvelling og utett tettesjikt med fare for videre fuktskade i tilstøtende konstruksjoner.

Fukt skader i nedkant våtromsplater i dusj

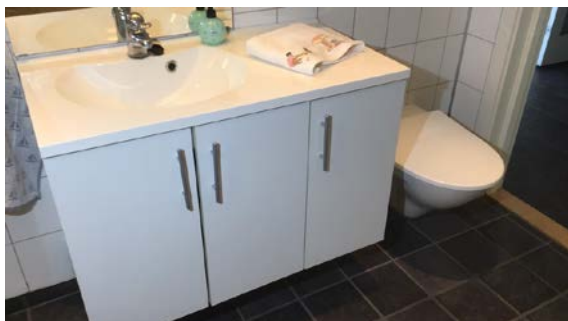
- Det er ikke påvist tilfredsstillende løsning for å synliggjøre lekkasje fra innebygget systerne.

- Ved implementering av innebygget systerne var det ikke krav om lekkasjesikring, konstruksjonen bør jevnlig observeres.

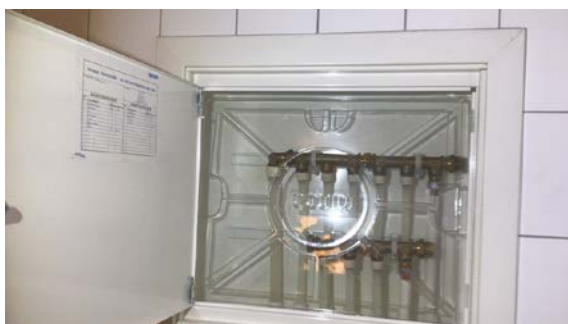
Vannskap med dreneringshull for lekkasje med rør i rør montert på bad  
Stoppekran og vannmåler montert ved varmtvannstank

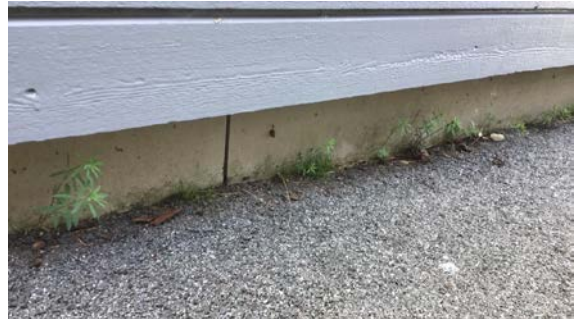
Isolerte grunnmurs elementer med støpt såle

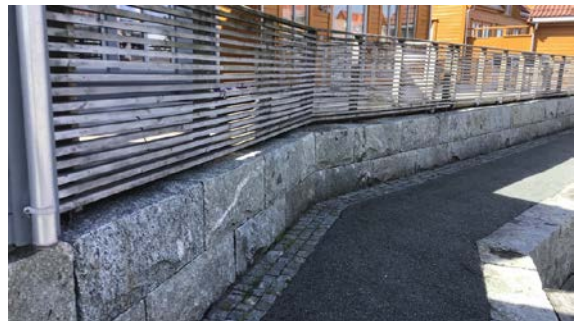
Natursteins mur med spile rekkverk
