# GRIM

MØLLEVANNSVEIEN 14A, 4616 KRISTIANSAND S

Befaringsdato: 15.07.2025

Rapportdato: 21.07.2025

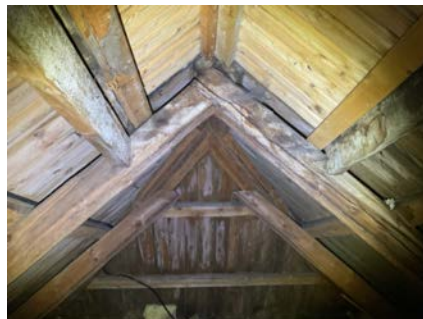
Det er funnet fuktmerker flere steder på undertak.

Fuktmerker på takkonstruksjoner.

Overvåk og se etter lekkasjer. Det bør vurderes å skifte ut undertak som er råteskadet.

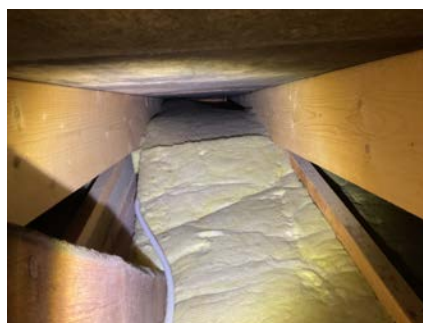
Svak isolering flere steder.

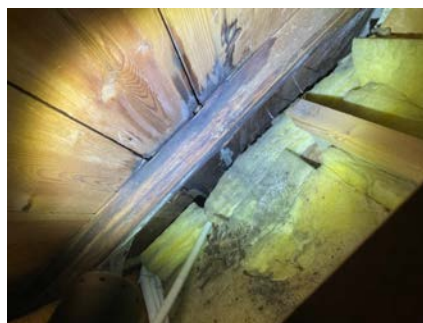
Eier opplyser at det var en vannlekkasje i området ved pipe i 2023. Denne ble utbedret av fagfolk. Lekkasjen har sannsynligvis pågått en god stund før 2023 da det er funnet råteskader i undertak.

Det er funnet råteskader enkelte steder i område nedenfor pipe.

Råteskader i undertak.

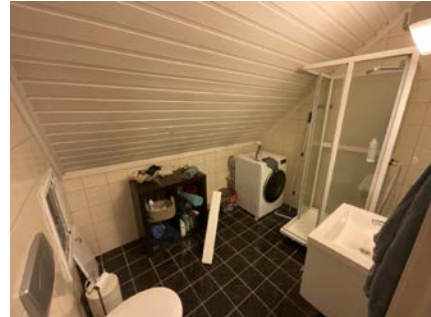
Baderom med fliser på gulv og vegger. Det er montert baderomsmøbel med servant, dusjkabinett og vegghengt toalett. Det er varmekabler i gulvet. I følge tidligere tilstandsrapport ble badet renoveret i 2003.

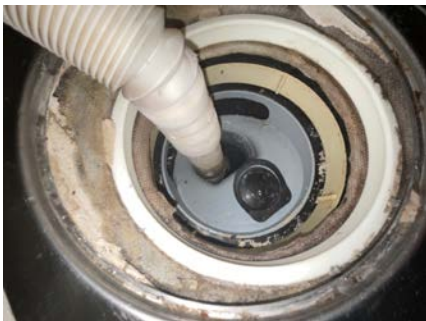
- Det er påvist avvik i fallforhold til sluk i forhold til krav i forskrift på byggetidspunktet.

Våtrommet fungerer med dette avviket så lenge det nyttes et tett dusjkabinett.

Sluk.

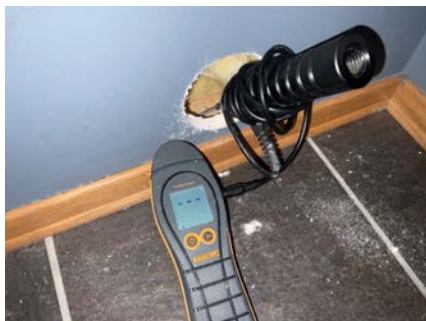
Hull ble tatt fra tilstøtende rom inn mot våtsone på bad. Bunnsvill var tørr på det aktuelle stedet.

Fuktmåling.

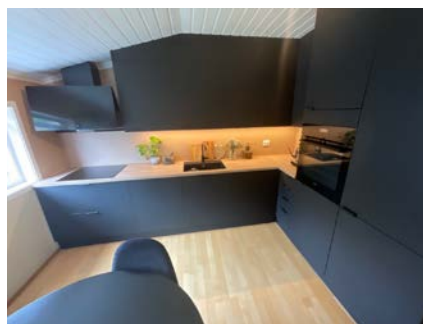
Innredning med laminerte fronter og benkeplate. Eier opplyser at kjøkkenet er levert av Strai og ble montert i 2022. Det er montert lekkasjesikring i kjøkkenbenk. Overflater fremstår i god stand med lav slitasje.

Kjøkken.

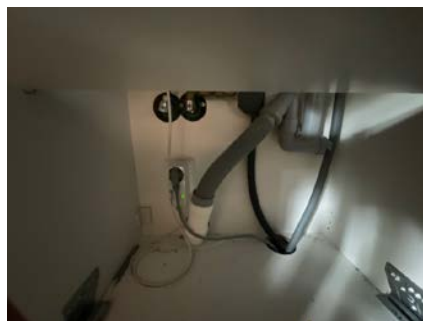
I vaskeskap.

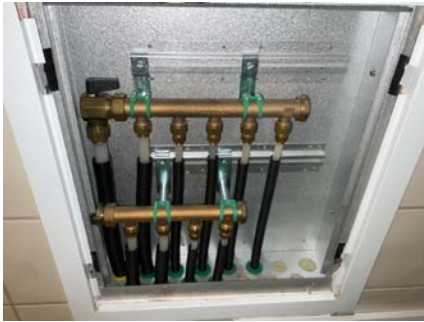
- Det er påvist at eventuelt lekkasjevann fra rør i rør system ikke ledes til sluk eller annen kompensierende løsning.

Fordelerskap

- Det bør foretas tiltak på anlegget som sikrer bedre løsning på eventuelt lekkasjevann fra rør i rør system.

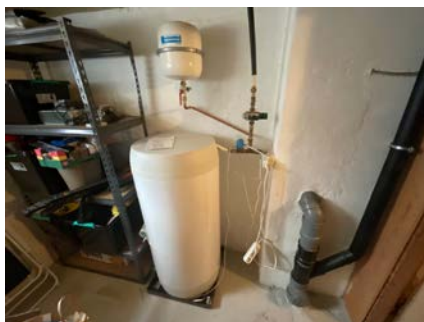
200l bereder fra 2021 plassert i kjellerbod. Normal levetid på beredere er ca 15-25år. Ingen tegn til lekkasjer. Det er montert lekkasjesikring.

Bereider

Bereider bør direkte kobles slik dagens standard tilsier.
