# MOLTEMYR

SOLBAKKEN 3, 4846 ARENDAL

Tilstandsrapport

Befaringsdato: 27.05.2026

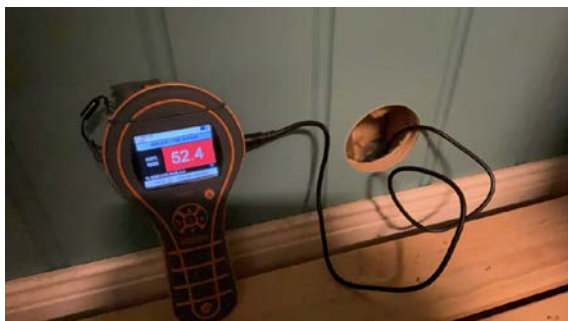
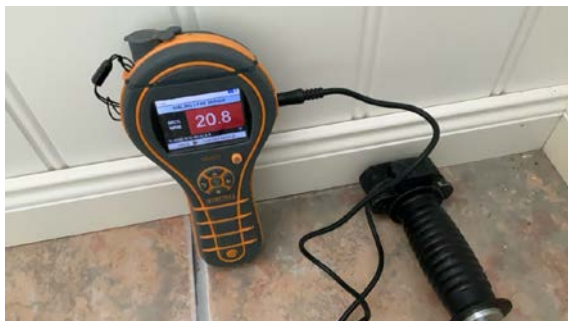
## 1 TG 3 Krypkjeller

Fjell i krypkjeller er dekket/kledd til med treverk uten mulighet å se tilstand. Ved fuktmåling med hammerelktrode i bod i bunnen av skillevegg mot krypkjeller ble det målt 22 vekt% fukt. På gulv i krypkjeller er det døde munkelus.

Må undersøkes nærmere og behov for tiltak vurderes deretter.

**Kostnadsestimat: 20 000 - 100 000**

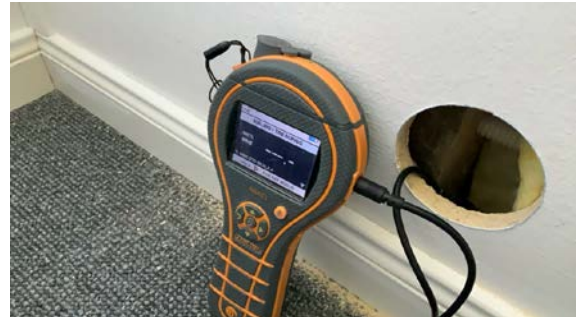
## KJELLER > BAD

Panelplater som er behandlet med våtroms maling for å tåle fukt, er ikke godkjent som membran i våtsoner.

Innhente dokumentasjon om mulig.
