# BORTELID

HESTHEIVEGEN 75, 4540 ÅSERAL

Bortelid Panorama - Innholdsrik hytte med carport | Utsikt og gode solforhold | 3 soverom | 2 bad

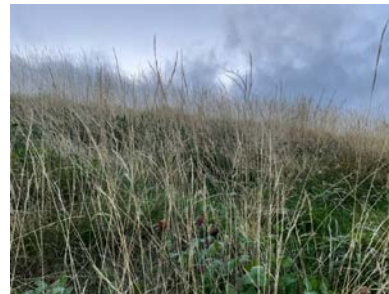
Normalt vedlikehold i form av påfylling av jord på toppen må påregnes samt årlig kontroll av taket.

Tilstand på undertak/teking er ikke mulig å se uten å ta av torven, tilstandsgrad er satt på bakgrunn av alder og ingen negative funn innvendig eller utvendig.

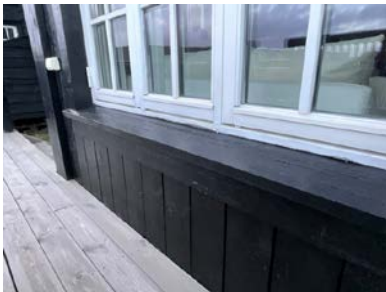
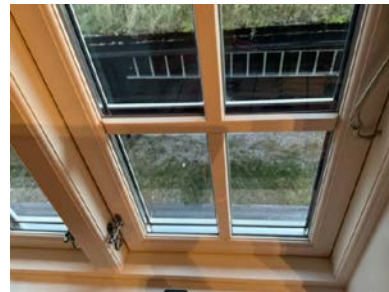
## TG 1 Vinduer

Bygningen har malte trevinduer med 2-lags glass.  
Enkelte vinduer er funksjonstestet for heng i hengsler og tetting, uten å finne nevneverdig avvik.  
Årlig justeringer/smøring av vinduer må forventes.

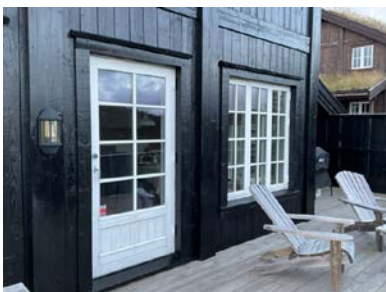
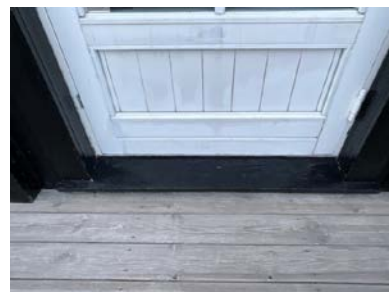
## TG 1 Dører

Bygningen har malte ytterdører og malt balkongdør i tre.  
Ytterdør og verandadør er funksjonstestet for heng i hengsler og tetting, uten å finne nevneverdig avvik.  
Årlig justeringer av dører må forventes.

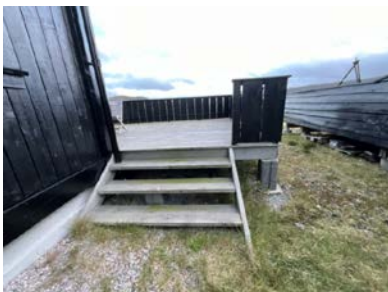
## TG 3 Utvendige trapper

Utvendige trapper av tre.

- Rekkverk må monteres for å lukke avviket.

Kostnadsestimat: Under 10 000

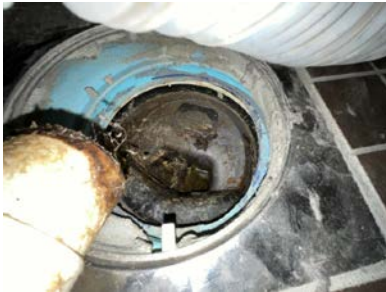
Synlig membran i sluken.

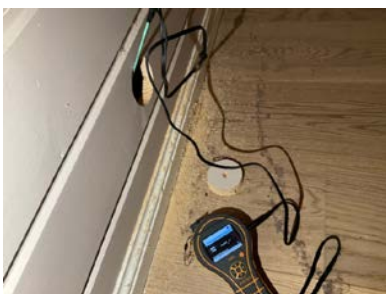
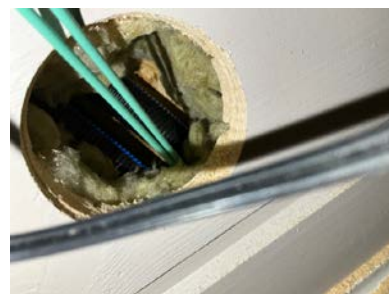
Hulltaking er foretatt uten å påvise unormale forhold. Hulltaking er foretatt på soverom bak våtsone for dusjen. Fuktkvotemåling (vekt%) i konstruksjonen ble målt til under 6.

Hulltaking gir begrenset adgang til visuell kontroll/måling av et lokalt område på badet, og det kan dermed ikke med sikkerhet utelukkes at det foreligger skjulte avvik eller skader i øvrige deler av konstruksjonen.

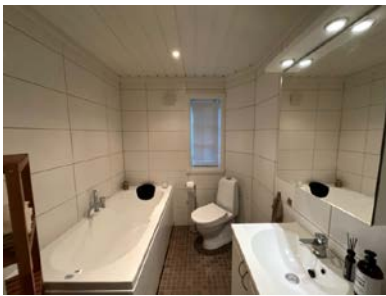
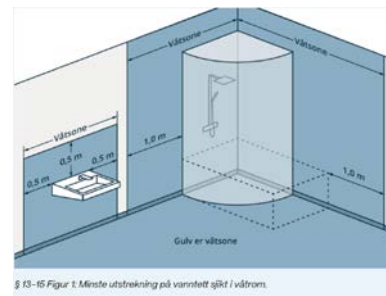
## 1. ETASJE > BAD

- Det er vindu/dør med ikke fuktbestandige materialer i våtsonen (ved vask, dusj, badekar, osv.), løsningen eller byggematerialet er uegnet.

- Dersom det ikke gjøres tiltak, kan dette medføre oppfukting, oppsvelling og forringelse av materialer over tid og fuktskader på tilstøtende konstruksjoner.

For å lukke avviket må det etableres membran i våtsoner og vinduet eller våtsonen må flyttes. Forsiktighet anbefales ved bruk da den valgte løsningen gir fare for fukt/vann i bakenforliggende konstruksjoner.

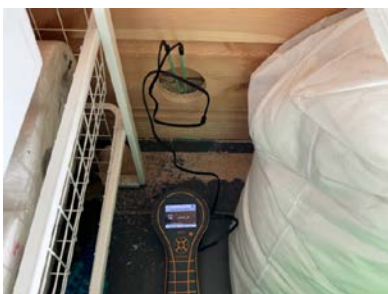
Hulltaking er foretatt uten å påvise unormale forhold. Hulltaking er foretatt i boden bak våtsone for badekaret. Fuktkvotemåling (vekt%) i konstruksjonen ble målt til under 6.

Hulltaking gir begrenset adgang til visuell kontroll/måling av et lokalt område på badet, og det kan dermed ikke med sikkerhet utelukkes at det foreligger skjulte avvik eller skader i øvrige deler av konstruksjonen.

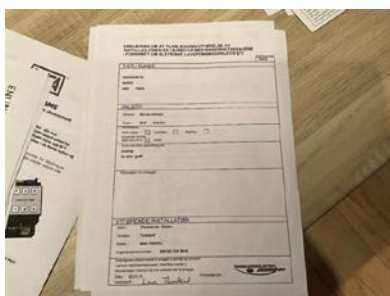
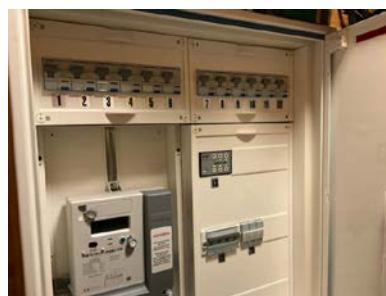
Tilstandsgrad 1 er satt på bakgrunn av fremviste samsvarserklæring på anlegget. Kontrollen som er utført er kun på synlige deler.
