# HOVDEN

HARTEVASSKROKEN 15, 4755 HOVDEN I SETESDAL

# Tilstandsrapport

## FRITIDSBOLIG

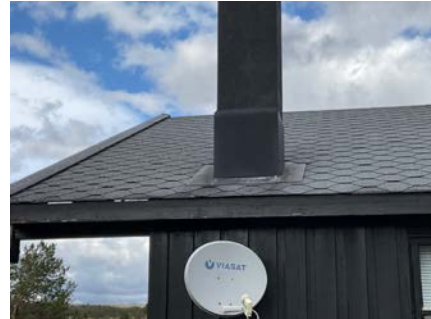
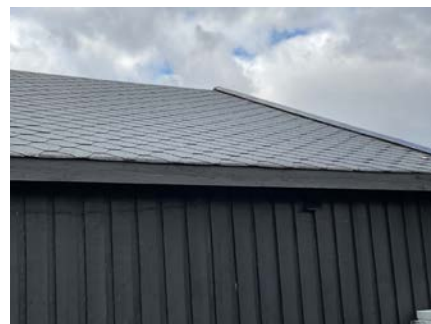
Siden taket (takkonstruksjon, takteking og skorstein) kun er observert fra bakkenivå, er vurderingen begrenset av dette. Det er ikke sikkerhetsmessig forsvarlig å bevege seg ut på taket eller observere fra stige. Selv om det ikke er avdekket skader under befaringen, betyr ikke dette at det ikke foreligger skader som en besiktigelse på taket kan avdekke. Vær oppmerksom på denne risikoen. En undersøkelse av taket kan utføres av en fagperson under tilstrekkelige sikkerhetsforhold. Pappshingel fra byggeår. Pappshingel er eldre enn 15 år, mer enn halvparten av forventet brukstid ( 15 år )

- Tidspunkt for utskiftning av takteking nærmer seg.
- Når takteking og undertak begynner å bli gamle, øker risikoen for lekkasjer, noe som kan føre til omfattende og kostbare reparasjoner av underliggende konstruksjoner dersom en ikke foretar tiltak på konstruksjonene før dette oppstår.

Ikke oppdaget noen lekkasjer, så derfor ingen umiddelbar konsekvens

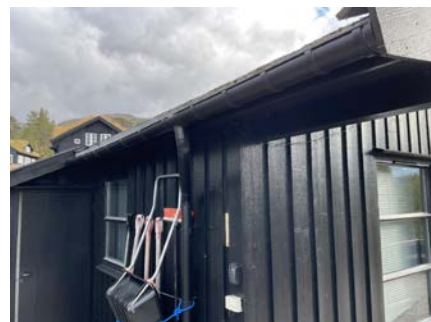
Vannbord og vindski av tre.

Generelt anbefales det tilsyn av loft for kontroll av taggjennomføringer/beslagsløsninger mm, spesielt høst/vinter ved kraftig nedbør/snø. Med dagens ekstremvær som tidvis oppstår så er disse punktene spesielt utsatt for mindre lekkasjer/fukt.

Tetthet og fallforhold på takrenner er ikke vurdert. På generelt grunnlag bør det påregnes normalt vedlikehold/oppsyn som fjerning av løv/barnåler eller liknende.

Normalt oppsyn og vedlikehold påregnes, samt utskiftninger etter estimerte levetider.

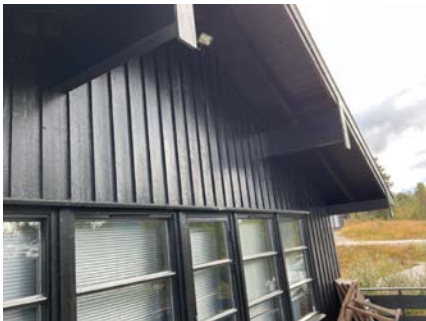
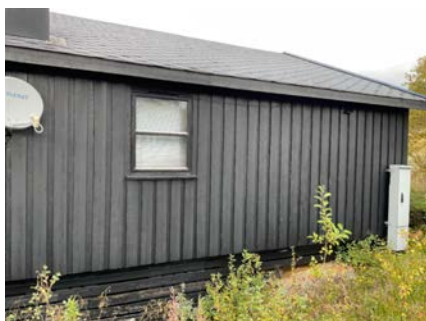
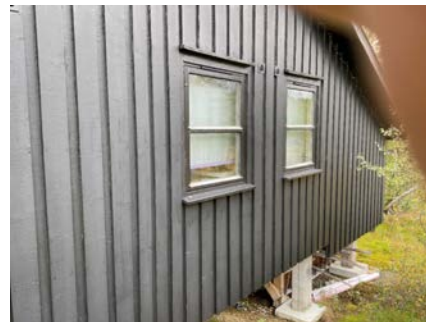
- Uten tilstrekkelig lufting bak bordkledningen kan fuktighet som trenger inn bak bordene eller gjennom veggen innenfra ikke tørke opp. Dette skaper ideelle forhold for råtesopp og muggvekst. Det bør etableres bedre lufting bak kledning for å forhindre råteskader.

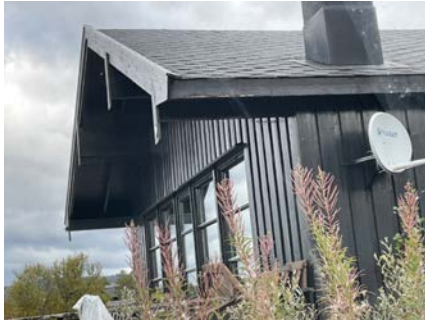
## TG 1 Takkonstruksjon/Loft

Bygningen og takkonstruksjon med takspærre konstruksjon. Dragere av limtre. Konstruksjonen er lukket og videre ikke mulig å kontrollere. Tilsynelatende i god stand. Ingen registrerte indikasjoner på innvendig lekkasje.

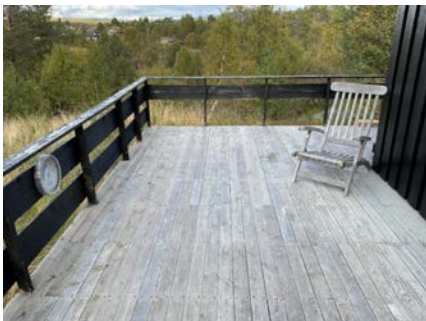
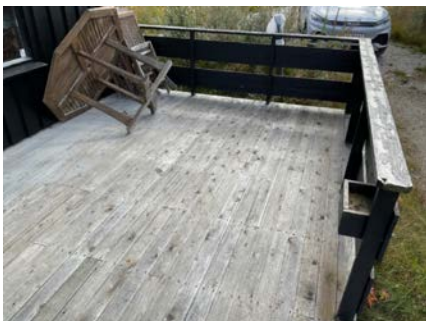
Registrert avvik på rekkverk rundt terrasse. Det mangler noe rekkverk og enkelte plasser er det store åpninger.

**Kostnadsestimat: 10 000 - 50 000**

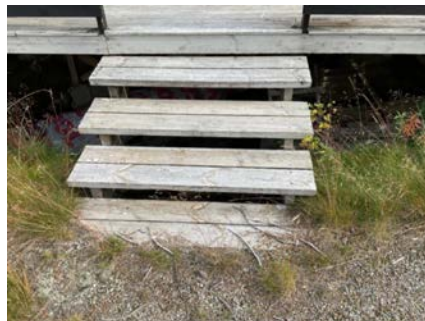
## TG 3 Utvendige trapper

Enkel trapp opp til terrasse. Mangler rekkverk.

- Rekkverk må monteres for å lukke avviket.

Rekkverk bør monteres for å utbedre avviket. Manglende rekkverk medfører økt risiko for fall og personskade.

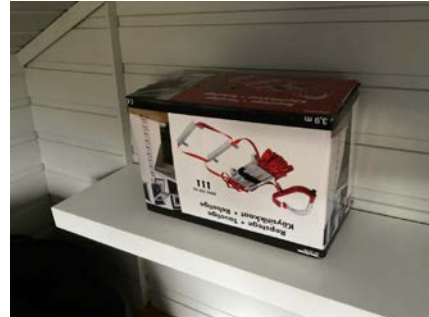
## TG 0 Branntekniske forhold

Det brann tekniske anlegget holder bra stand.

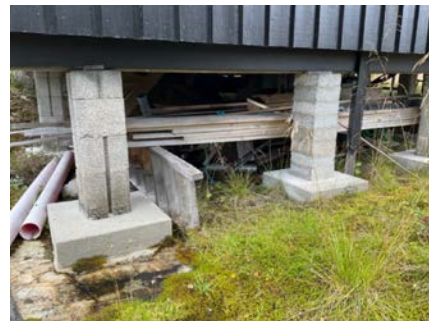
### Grunnmur og fundamenter

Boligen har pilarer av Leca som fundamenter. Disse står hovedsakelig på fjell, noe som gir en stabil bæring.
