# HOVDEN

GEISKELIVEGEN 41, 4754 BYKLE

# Tilstandsrapport

## FRITIDSBOLIG

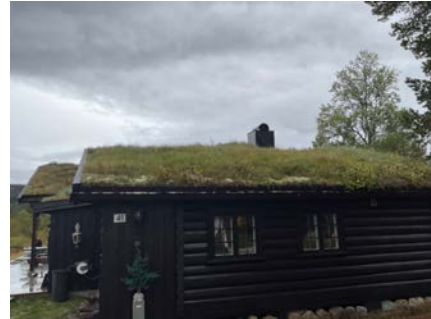
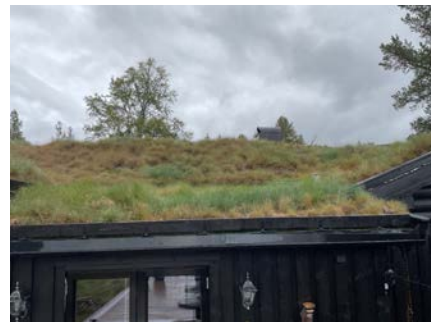
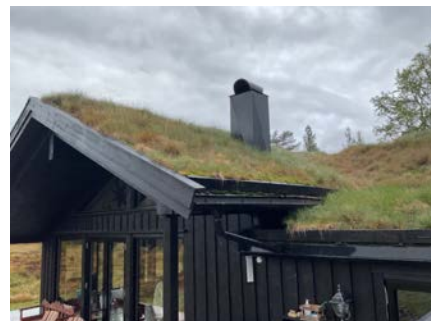
### Nedløp og beslag

Dette er en hytte med en gammel og en nyere del. På den nye delen er det ingen avvik på beslags løsninger. På den gamle delen er det noen avvik på renner og beslag.

- Takrenner/nedløp har store lekkasjer.

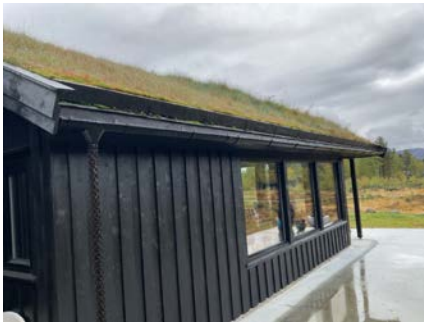
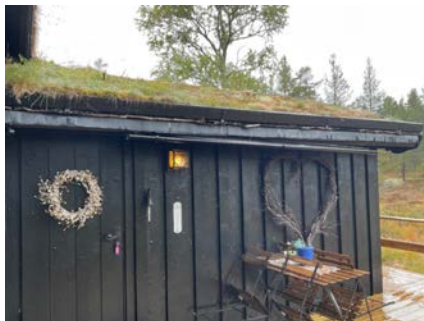
## TG 1 Veggkonstruksjon

Opprinnelig er hytten bygd i tømmer konstruksjon. Tilbygg er bygd i bindingsverk

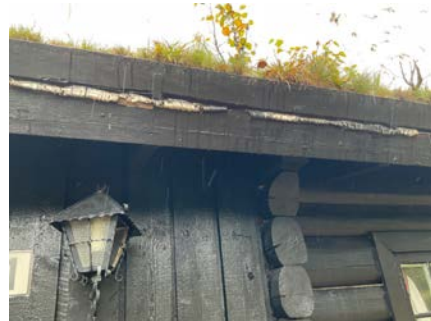
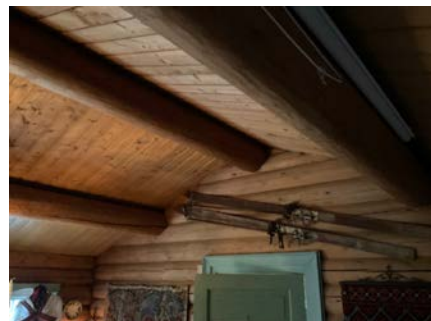
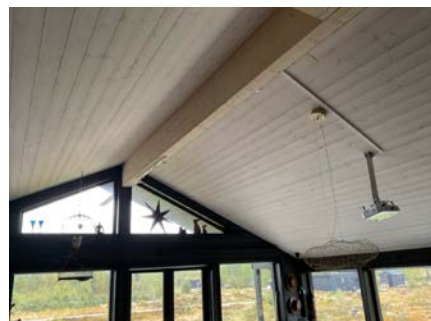
## TG 2 Vinduer

Det er påvist avvik på eldre vinduer av koblet glass. Så basert på alder må det forventes å skifte vinduer.

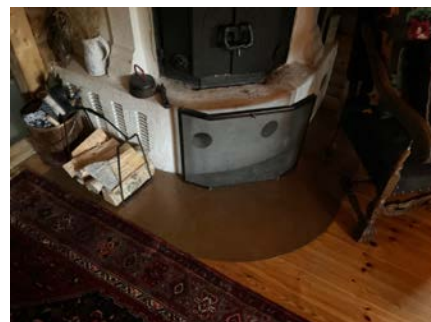
## TG 1 Pipe og ildsted

Peis med innsats og vedovn med isolert stålpipes

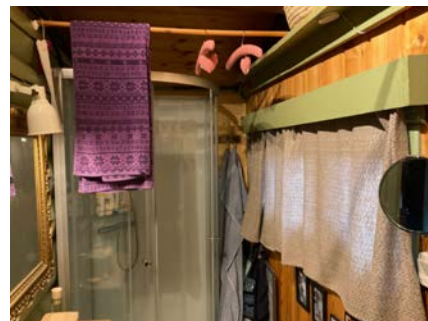
## ETASJE > BAD

Tilnærmet flatt gulv. Bruk av dusjkabinett er en god løsning med tanke på fuktpåkjenning og slitasje. I et våtrom ønsker man ideelt sett fall mot sluk i rommet slik at ved evt. vannlekkasje eller vannsøl så vil vann ledes dit og ned i avløp.

- Det er mulighet for at det kan forekomme vannlekkasje på våtrommet hvor vann ikke vil gå til sluk.
- Det er påvist avvik i fallforhold til sluk i forhold til krav i forskrift på byggetidspunktet.
- Det er uegnede materialer i våtsoner.

Det bør etableres membran på rommet for å sikre mot vannlekkasjer

På grunn av uegnet materiale ( tregulv ) på gulvet, som fungerer dårlig ved en vannlekkasje så bør det etableres et tette sjikt.

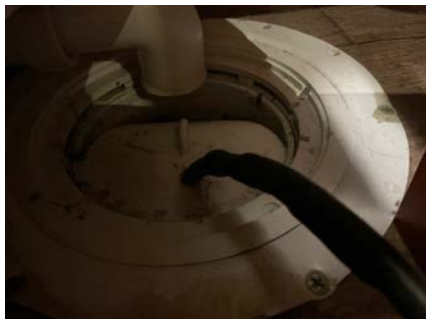
ETASJE > BAD/VASKEROM

**TG 1** Sanitærutstyr og innredning

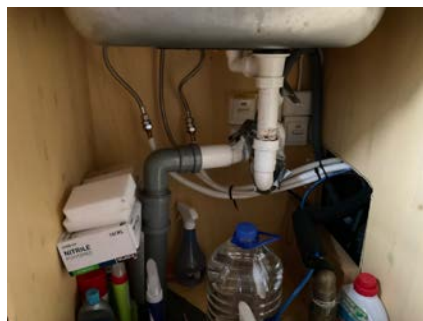
### TG 1 Avløpsrør

Kun avløpsrør under servanter er besiktiget.

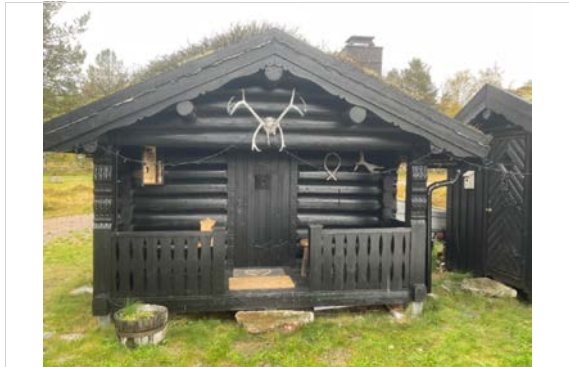
Stabbur fra ukjent byggeår. Oppført i tømmer/laft. Fungerer i dag som soveplass. Takteking er av torv, uvisst hva undertak består av. Dragere i takkonstruksjon er av tømmerstokker. Vinduer er i koblet glass og dør er malt tredør.

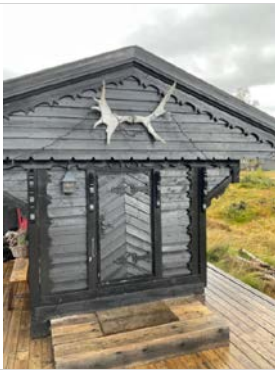
Bygget er av stavlaft med bindings verk i mellom stavene. Tak tekking er av torv. Bygget står på pilarer av betong. Bygget fremstår i grei stand.
