BORTELID

SKILØYPEVEGEN 37, 4540 ÅSERAL

Tilstandsrapport

Fritidsbolig - Byggeår: 2006

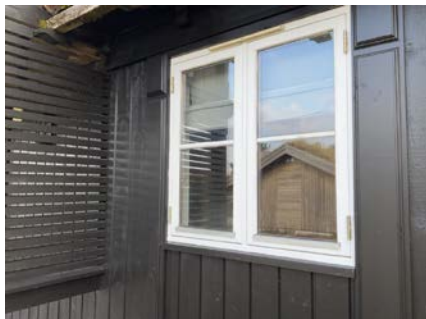
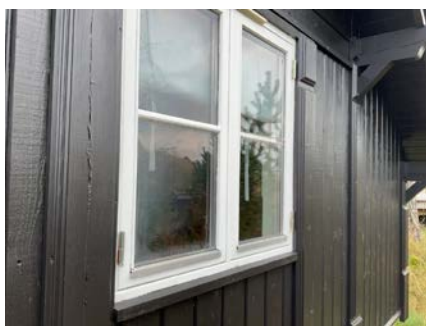
TG 2 Vinduer - avvik

Vurdering av avvik:

- Det er avvik:
- To av vinduene er punktert.

Kostnadsestimat: Ingen umiddelbar kostnad

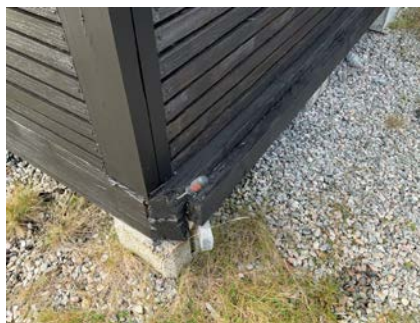
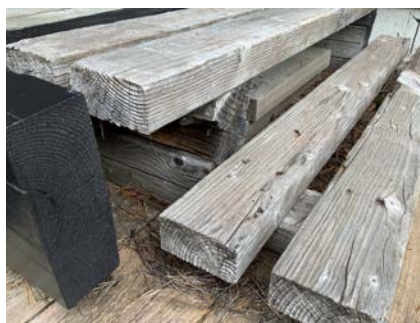
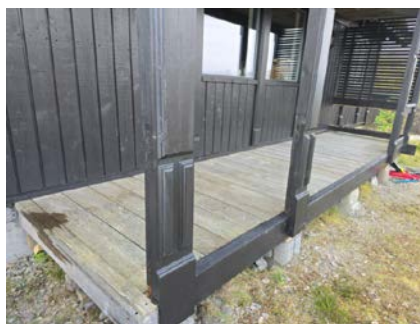
TG 3 Balkonger, terrasser og rom under balkonger - avvik

Vurdering av avvik:

- Det er avvik:
- Trapp har råteskader.
- Råteskader på terrasse mot øst.
- Råteskader på støtter til terrasse ved loftsetasjen.

- Tiltak:
- Lokale utbedringer kan påregnes.

Kostnadsestimat: 10 000 - 50 000

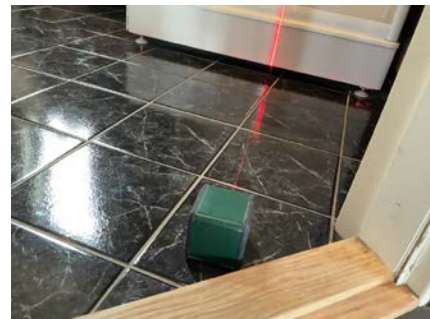
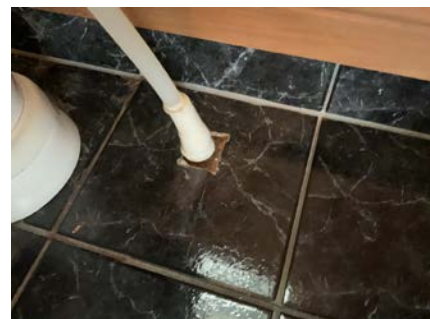
Vurdering av avvik:

- Det er avvik:
- Utett rundt rør til toalettet.
- Gulvflaten har ikke tilstrekkelig fall til sluksonen.

- Tiltak:
- Fuging rundt rør kan vurderes som en midlertidig løsning.
- Rommet er utført med oppkant mot tilstøtende rom slik at vann blir værende med en eventuell lekkasje under forutsetning at sluket fungerer som tiltenkt.
- Jevnlig ettersyn av sluket anbefales.
