BJØRNDALEN

MATKRONVEGEN 151, 4735 EVJE

Tilstandsrapport

Befaringsdato: 25.10.2025

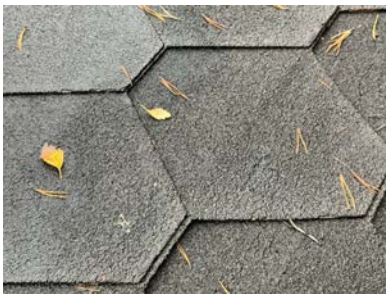
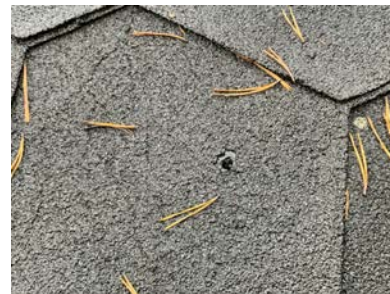
- Mer enn halvparten av forventet brukstid er passert på taktekingen.
- Mer enn halvparten av forventet brukstid er passert på undertak.
- Det er påvist råteskader.

Det er registrert fritt vann i taket i bygget. Det er flere lekkasjer i tekkingen.

- Råteskadet trekledning må skiftes ut.

Kostnadsestimat: 200 000 - 500 000

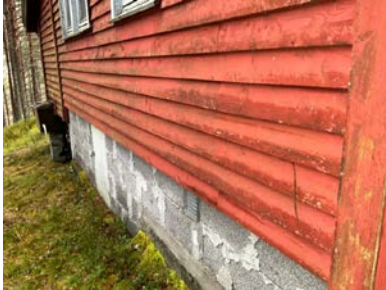
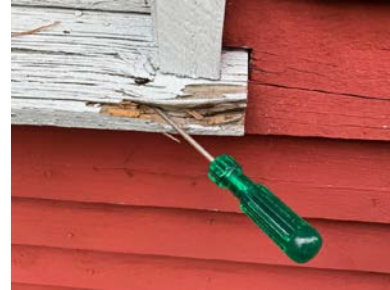
Råte i vindu omramming.

- Fuktskadede konstruksjoner må skiftes ut, og årsak til skadene utbedres.
- Uten tilstrekkelig lufting bak bordkledningen kan fuktighet som trenger inn bak bordene eller gjennom veggen innenfra ikke tørke opp. Dette skaper ideelle forhold for råtesopp og muggvekst.

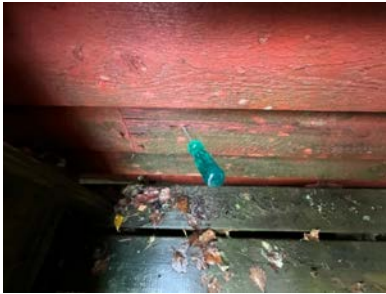
- Det er ingen eller liten lufting i nedre kant av kledning mot grunnmur.
- Det er påvist fuktskader i veggkonstruksjonen.
- Det er påvist spredte råteskader i bordkledningen.

Råte i kledningen.

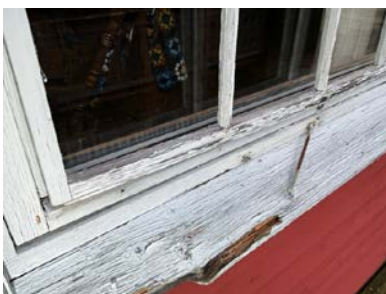
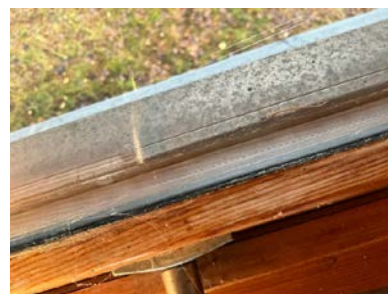
- Karmene i vinduer er slitte og det er sprekker i trevirket.
- Tilstandsgrad 2 gis når bygningsdelen har vesentlige avvik. Bygningsdelen skal enten ha feil utførelse, en skade eller symptomer på skade, sterk slitasje eller nedsatt funksjon. Graden gis når bygningsdelen trenger vedlikehold eller tiltak i nær fremtid. Graden skal også brukes når delen er gammel og det er grunn til å varsle om faren for skader på grunn av alderen, eller når det er grunn til å overvåke delen spesielt på grunn av fare for større skader eller følgeskader.

- Det må påregnes noe vedlikehold og at enkelte vinduer må skiftes ut.

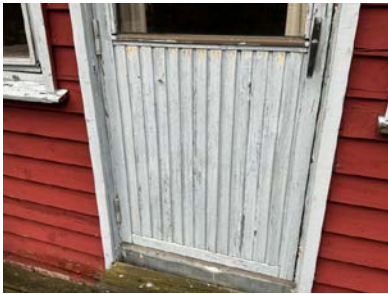
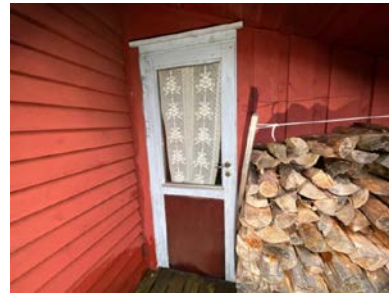
TG 3 Balkonger, terrasser og rom under balkonger

Veranda med utgang fra stue. Dekke av terrassebord. Rekkverk av tre.

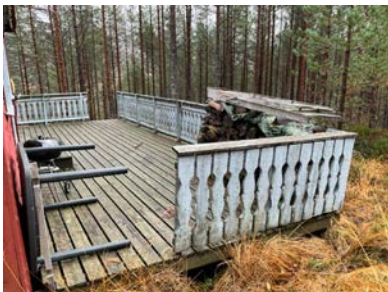
Mangler rekkverk.

- De påviste skader må utbedres.

Kostnadsestimat: 20 000 - 100 000

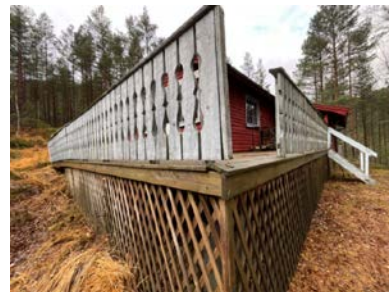
Skjevheter i bæringen.

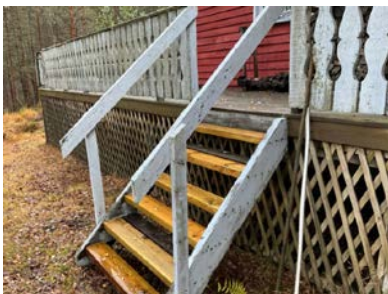
TG 1 Utvendige trapper

Utvendige trapp av tre.

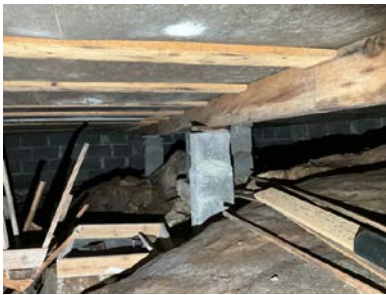
Dårlig fundamentering av pipen.

Kostnad er satt for nærmere undersøkelser av pipen, ytterligere kostnader etter kontroll vil komme.

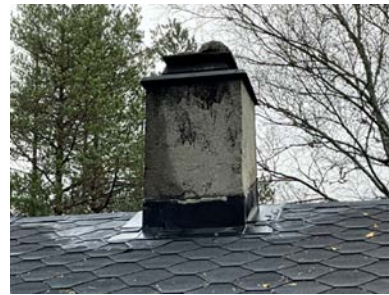
- Det er påvist sprekker og/eller riss i pipe.
- Pipevanger er ikke synlige.
- Mer enn halvparten av forventet brukstid er passert på pipe.

Sprekker i pipen.

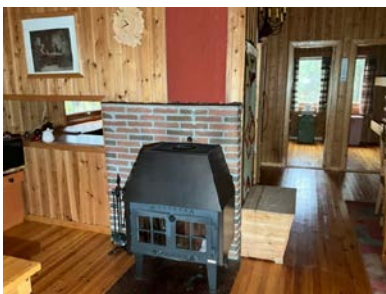
Kun 1 side er synlig, kravet er 2.

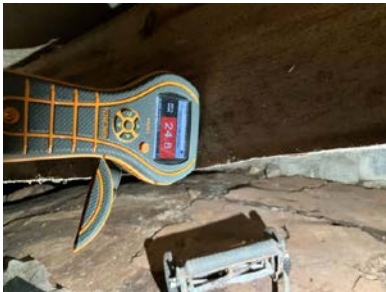
24,8

Det er registrert fritt vann på gulvet og stedvis svært høy fuktighet i treverket i kryperommet.

- Gjennomføre ytterligere undersøkelser og foreta utbedring av skade.
- Konstruksjonene må sikres mot råte, sopp og skadedyr.

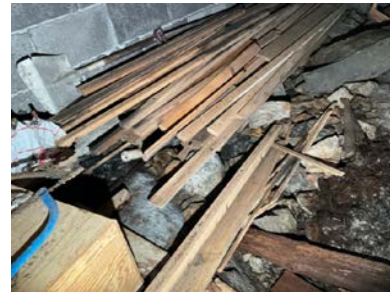
Fritt vann i kryperommet.

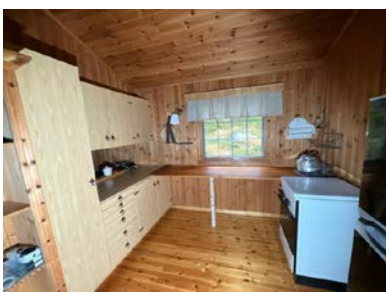
Kjøkkenet har innredning med profilerte fronter. Benkeplaten er av laminat.

Hytta har ikke innlagt vann eller strøm, kun en enkle innredning uten koke eller vaskemuligheter.

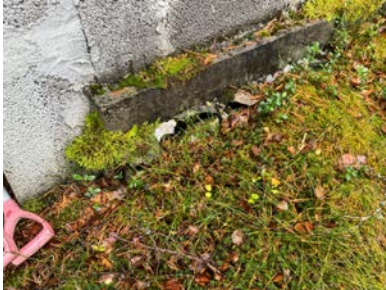
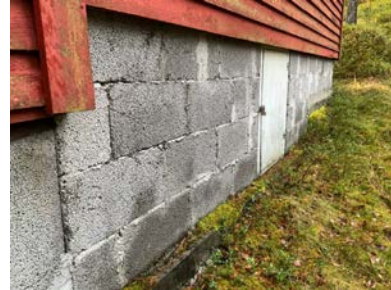
Det er flere sprekker under deler av grunnmuren, sprekkeene bør sjekkes og det bør fylles på masser slik at ikke murene får ytterligere skjevheter.

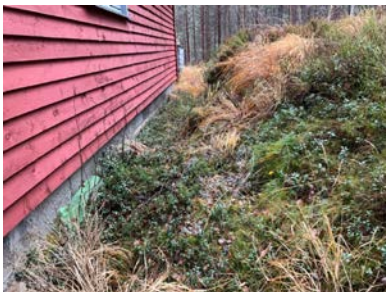
Fall mot bygningen kan på sikt resultere i tett drenering og fukt/vann i underetasje/kjeller.

Liten grøft rundt bygget.

- Det bør foretas terrengjusteringer.
