# BORTELID

SKILØYPEVEGEN 37, 4540 ÅSERAL

Flott oppgradert og barnevennlig fritidsbolig innerst i blindvei | 4 soverom | Stue + loftstue | Stor

Fritidsbolig - Byggeår: 2006

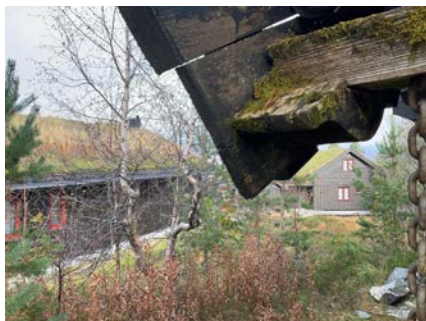
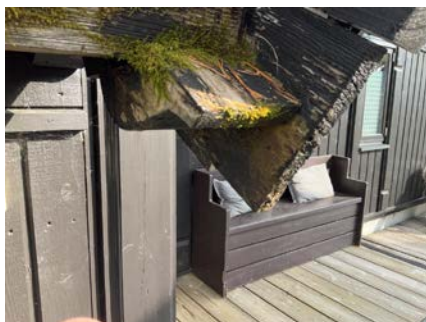
### Taktekking - avvik

- Det er avvik:
- Oppsprekninger i nedre deler av vindskier.

- Tiltak:
- Oppgradering på sikt.

Kostnadsestimat: Ingen umiddelbar kostnad

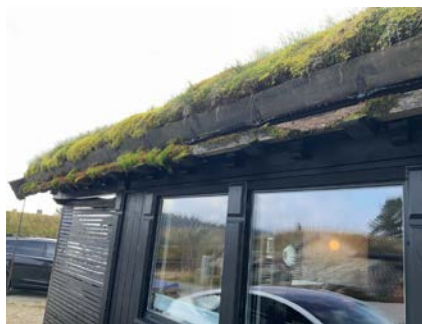
### Nedløp og beslag

Takrenner i tre.

- Det er avvik:
- Oppsprekninger i takrenner.

- Tiltak:
- Jevnlig ettersyn.

Kostnadsestimat: Ingen umiddelbar kostnad

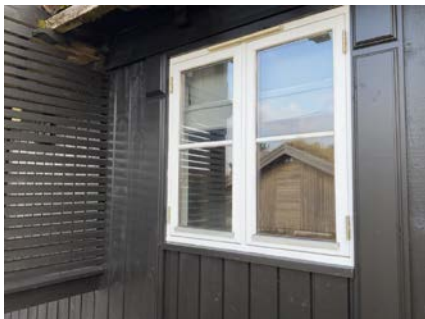
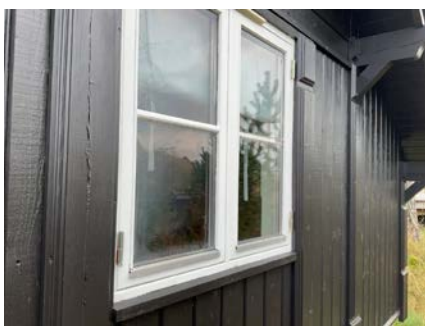
- Det er avvik:
- To av vinduene er punktert.

Kostnadsestimat: Ingen umiddelbar kostnad

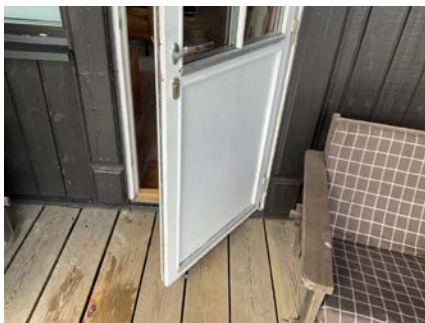
## TG 2 Dører - avvik

- Det er avvik:
- Balkongdøren er noe slitt.

- Tiltak:
- Oppgradering på sikt.

Kostnadsestimat: Ingen umiddelbar kostnad

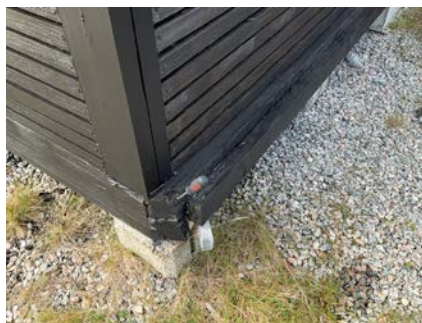
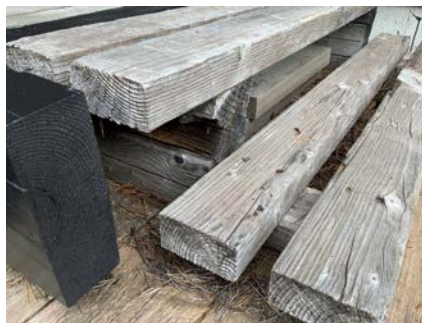
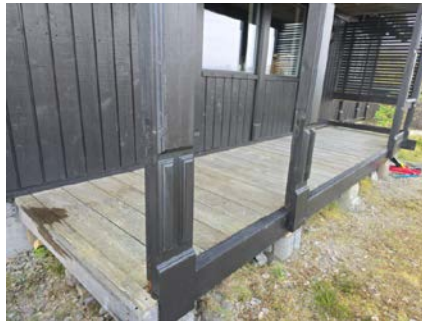
## TG 3 Balkonger, terrasser og rom under balkonger - avvik

- Trapp har råteskader.
- Råteskader på terrasse mot øst.
- Råteskader på støtter til terrasse ved loftsetasjen.

- Tiltak:
- Lokale utbedringer kan påregnes.

Kostnadsestimat: 10 000 - 50 000

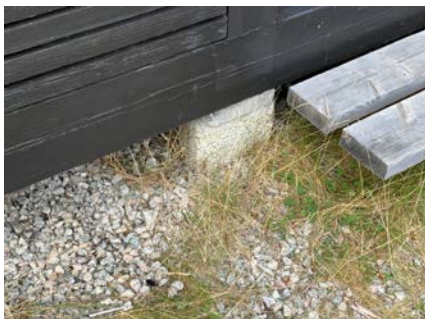
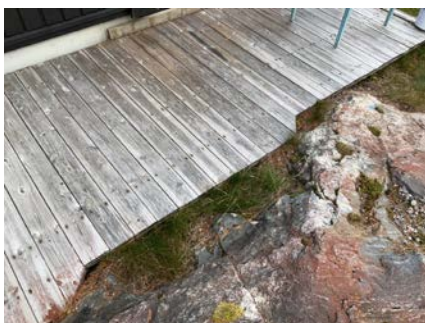
## TG 2 Balkonger, terrasser og rom under balkonger - avvik

- Det er avvik:
- Fundamentering med lecablokker vurderes som en svak løsning.
- Oppsprekninger i flere terrassebord.
- Trekonstruksjoner er plassert nært terrenget uten kapillærbrytende sjikt.

- Utskiftning av fundamentering på sikt.
- Jevnlig vedlikehold.
- Konstruksjoner avsluttet nær terreng kan erfaringsmessig gi råteskader da fuktighet blir liggende. Jevnlig ettersyn anbefales.

**Kostnadsestimat: Ingen umiddelbar kostnad**

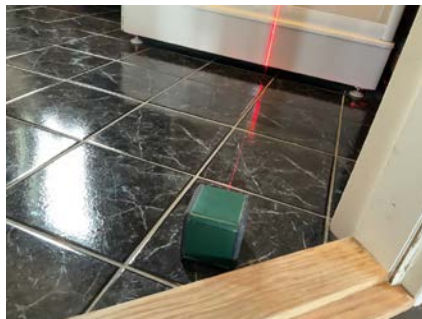
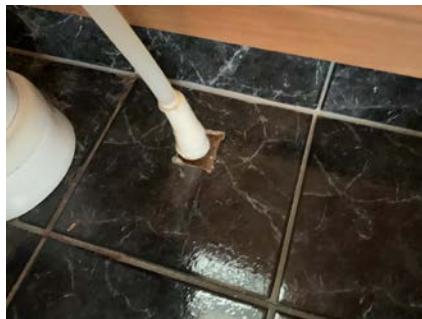
- Det er avvik:
- Utett rundt rør til toalettet.
- Gulvflaten har ikke tilstrekkelig fall til sluksonen.

- Tiltak:
- Fuging rundt rør kan vurderes som en midlertidig løsning.
- Rommet er utført med oppkant mot tilstøtende rom slik at vann blir værende med en eventuell lekkasje under forutsetning at sluket fungerer som tiltenkt.
- Jevnlig ettersyn av sluket anbefales.

**Kostnadsestimat: Ingen umiddelbar kostnad**

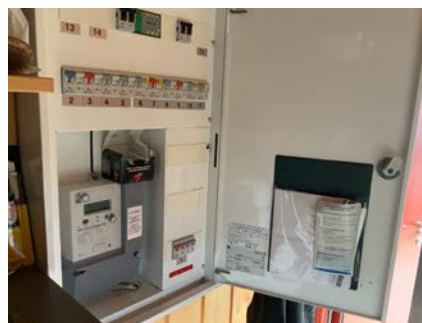
Kursfortegnelse og samsvarserklæring foreligger ikke. Det anbefales derfor en gjennomgang av anlegget.

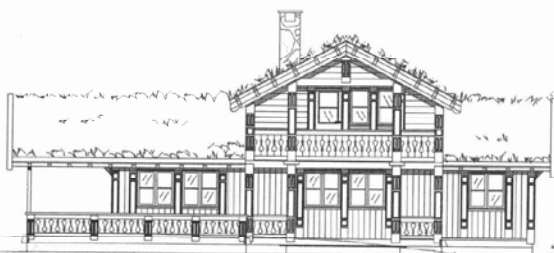
VEDLEGG E1

Opprinnelig  
terrering
