# BORTELID

PANORAMAVEGEN 103A, 4540 ÅSERAL

Tilstandsrapport

Eiendommen ble oppført i 2005. Boligen fremstår i normal teknisk stand, men da med noen avvik som gir tg 2 og tg 3, grunnet at det avviker fra standardens krav som ligger til grunn for valg av tilstandsgrad. Se rapporten for ytterligere kommentarer.

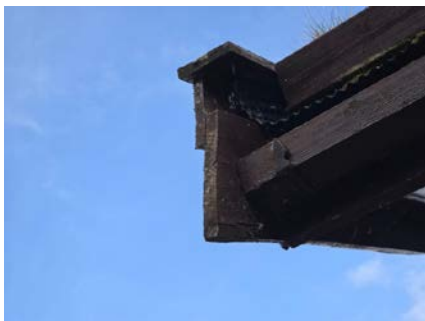
### Taktekking - avvik

- Det er avvik:
- Råteskader i vindskier/vannbord.

- Tiltak:
- Utskiftning.

Kostnadsestimat: 10 000 - 50 000

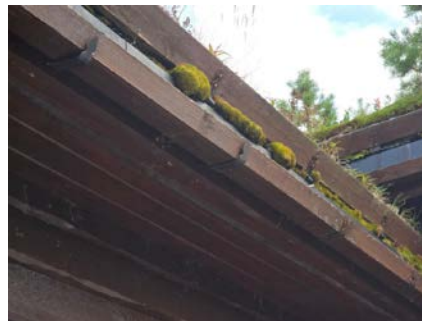
### Nedløp og beslag

Takrenner i tre.

- Det er avvik:
- Overgrodde takrenner.
- Sprekker i renner.

- Tiltak:
- Rengjøring anbefales som en kortsiktig løsning.

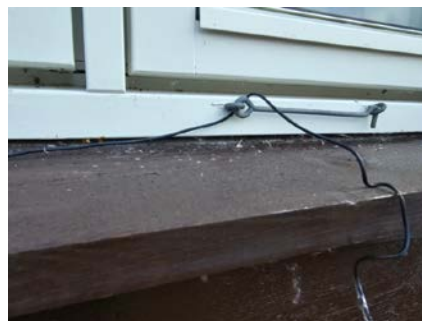
### Vinduer - avvik

- Andre tiltak:
- Utbedring.

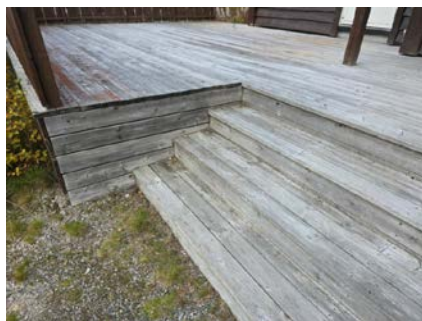
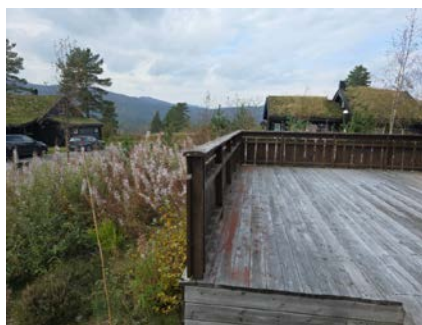
## 1 TG 3 Balkonger, terrasser og rom under balkonger

Terrasse ved loftsetasjen med bruksareal på 5 m2. Rekkverk med høyde på 91 cm.

- Det er avvik:
- Rekkverket har skjevheter.
- Det er ikke skråavstivning på terrassen, noe som medfører sideforskyvning ved bruk.

- Det er avvik:
- Rekkverket har stedvise skjevheter.
- Trekonstruksjoner er plassert nært terrenget uten kapillærbrytende sjikt.
- Oppsprekninger i materialer.
- Skjevheter i konstruksjoner.

- Tiltak:
- Oppgradering kan vurderes.

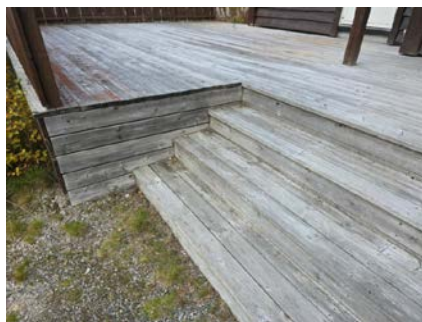
## 1 TG 2 Utvendige trapper

Tretrapp.

- Det er avvik:
- Trekonstruksjoner er avsluttet nært terreng, noe som gir forkortet levetid grunnet fuktopptrekk i materialer.
- Oppsprekninger i materialer.

- Tiltak:
- Oppgradering kan vurderes.

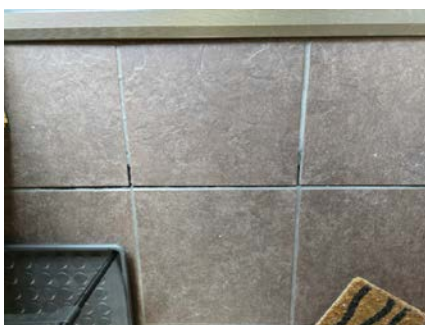
### TG 2 Overflater - avvik

- Det er avvik:
  - Hulrom under fliser mot ytterdøren.

- Tiltak:
  - Fliser med hulrom var intakte på befaringsdagen, og det er derfor ikke behov for oppgradering av disse.

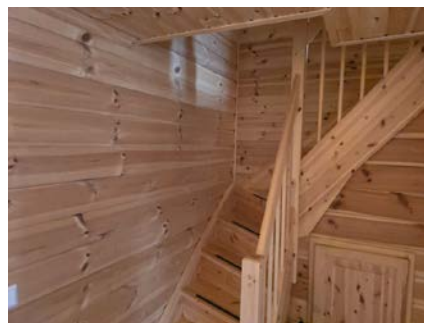
- Det er avvik:
  - Det mangler håndløper på vegger i trappeløpet etter dagens krav.
  - Knirk i trapp.

- Tiltak:
  - Utbedringer om dagens gjeldene krav skal innfris.

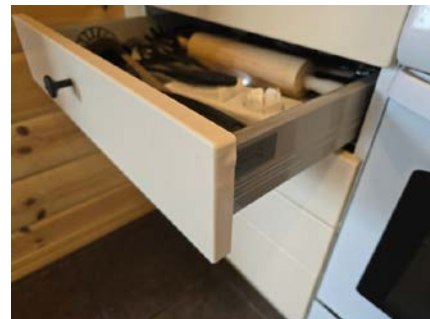
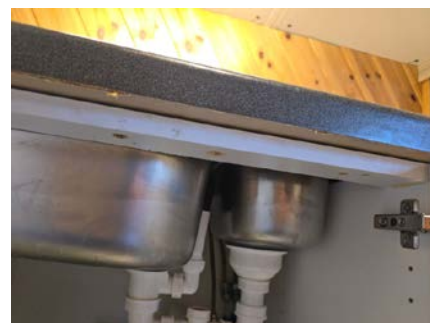
##### TG 2 Overflater og innredning - avvik

- Det er avvik:
  - Innredningen har avvik.

- Tiltak:
  - Utskiftning etter eget ønske.
