BORTELID

PANORAMAVEGEN 103A, 4540 ÅSERAL

Tilstandsrapport

Befaringsdato: 29.09.2025

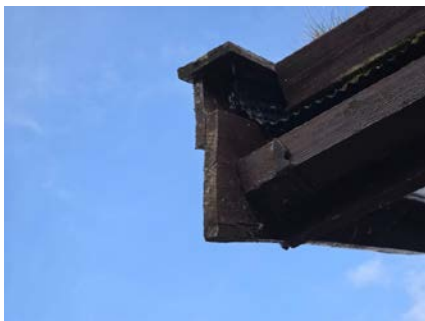
TG 3 Takteking - avvik

- Det er avvik:
- Råteskader i vindskier/vannbord.

- Tiltak:
- Utskiftning.

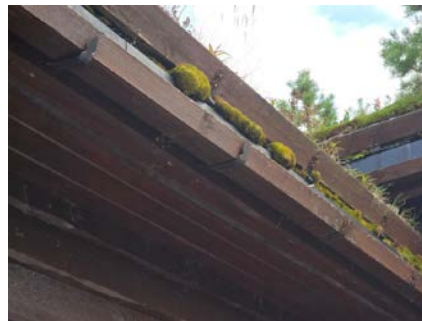
TG 2 Nedløp og beslag

Takrenner i tre.

- Det er avvik:
- Overgrodde takrenner.
- Sprekker i renner.

- Tiltak:
- Rengjøring anbefales som en kortsiktig løsning.

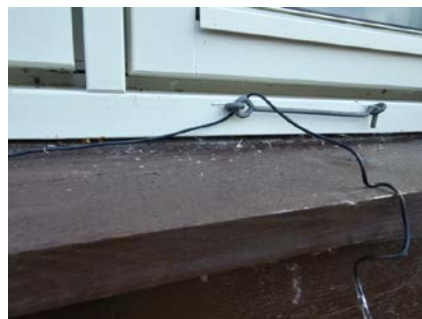
TG 2 Vinduer - avvik

- Andre tiltak:
- Utbedring.

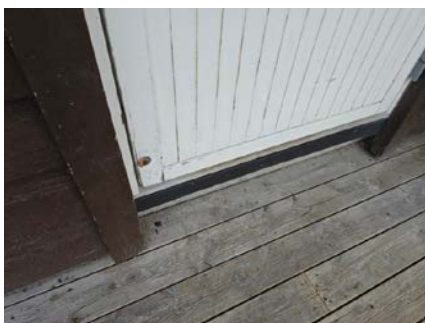
TO 2 Dører - avvik

- Det er avvik:
- Terrassedøren har skader.

- Tiltak:
- Utskiftning kan vurderes.

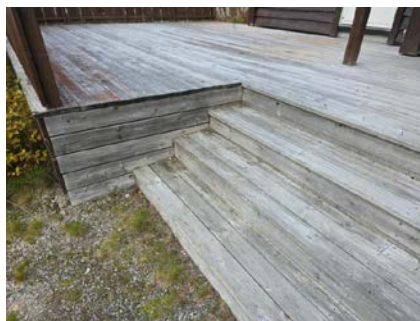
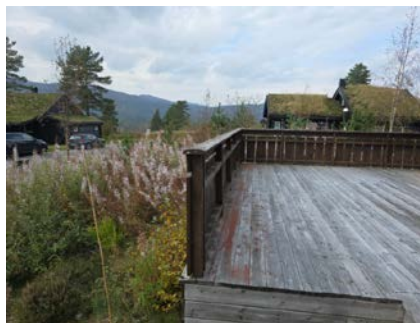
TO 3 Balkonger, terrasser og rom under balkonger

Terrasse ved loftsetasjen med bruksareal på 5 m². Rekkverk med høyde på 91 cm.

- Det er avvik:
- Rekkverket har skjevheter.
- Det er ikke skråavstivning på terrassen, noe som medfører sideforskyvning ved bruk.

- Det er avvik:
- Rekkverket har stedvise skjevheter.
- Trekonstruksjoner er plassert nært terrenget uten kapillærbrytende sjikt.
- Oppsprekninger i materialer.
- Skjevheter i konstruksjoner.

- Tiltak:
- Oppgradering kan vurderes.

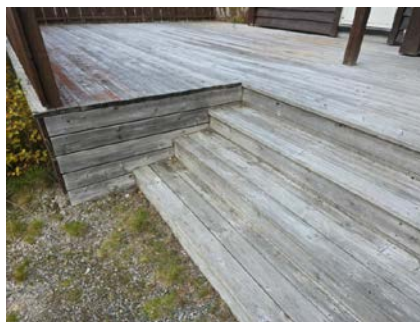
TO 2 Utvendige trapper

Tretrapp.

- Det er avvik:
- Trekonstruksjoner er avsluttet nært terreng, noe som gir forkortet levetid grunnet fuktopptrekk i materialer.
- Oppsprekninger i materialer.

- Tiltak:
- Oppgradering kan vurderes.

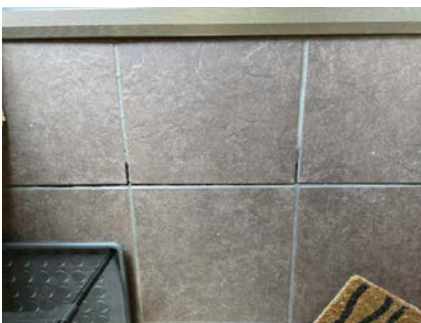
TG 2 Overflater - avvik

- Det er avvik:
 - Hulrom under fliser mot ytterdøren.

- Tiltak:
 - Fliser med hulrom var intakte på befaringsdagen, og det er derfor ikke behov for oppgradering av disse.

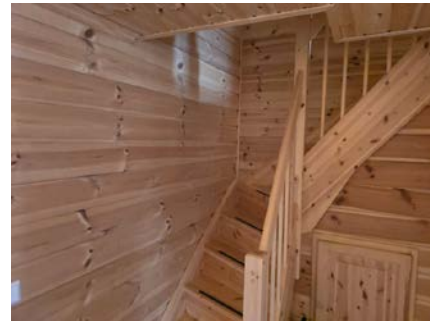
- Det er avvik:
 - Det mangler håndløper på vegger i trappeløpet etter dagens krav.
 - Knirk i trapp.

- Tiltak:
 - Utbedringer om dagens gjeldene krav skal innfris.

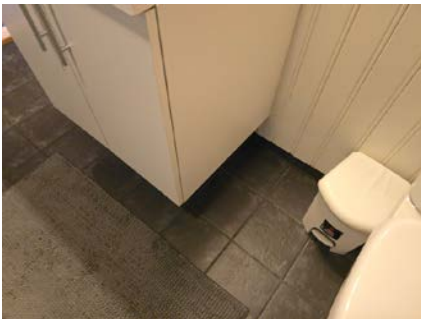
TG 2 Sanitærutstyr og innredning - avvik

- Det er avvik:
 - Toalettet er løst.
 - Innredning med lokale skader på nedre del.

- Tiltak:
 - Utskiftning etter eget ønske.

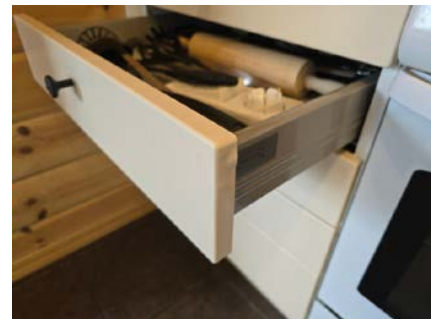
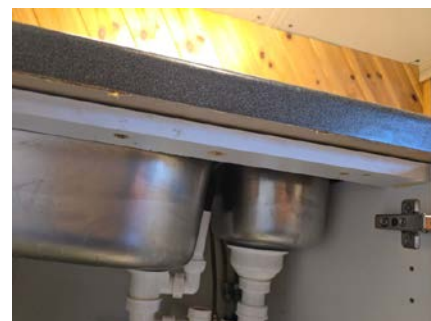
TG 2 Overflater og innredning - avvik

- Det er avvik:
 - Innredningen har avvik.

- Tiltak:
 - Utskiftning etter eget ønske.
